EVALUACIÓN DE LA SUSCEPTIBILIDAD AL
AGRIETAMIENTO POR EXPOSICIÓN A ÁCIDO
SULFÚRICO EN ACEROS INOXIDABLES 316L Y
DÚPLEX SAF 2205 POR MEDIO DE ENSAYOS
DESTRUCTIVOS Y MICROSCOPIA ELECTRÓNICA DE
BARRIDO

Naguanagua, 14 de Julio de 2015

*Trabajo especial de grado presentado ante la Ilustre Universidad de
Carabobo para optar al título de Magister en Ingeniería Mecánica*

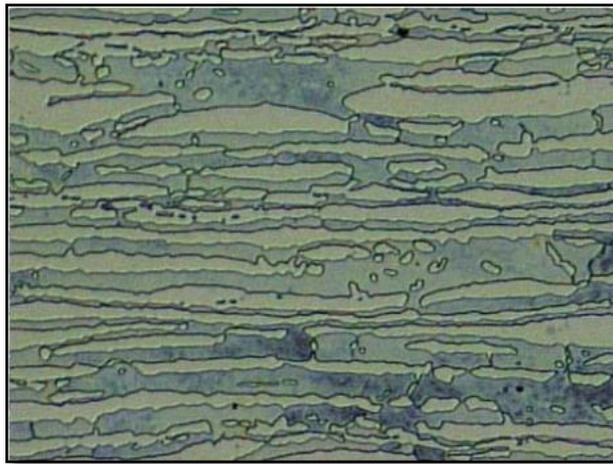
Figura 2.1: Metalografía acero inoxidable dúplex SAF-2205. (Fuente: Chávez y González [1]).

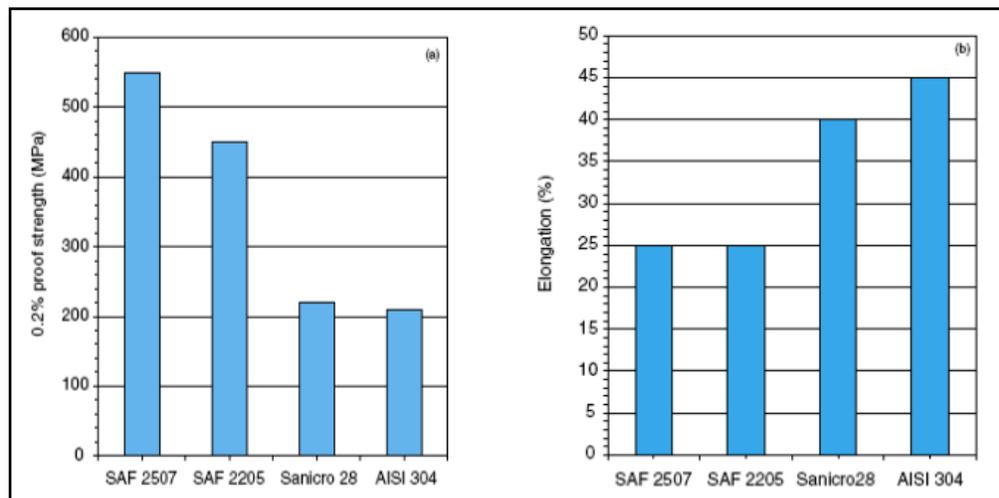
Figura 2.3: Valores característicos de % de elongación y de alargamiento del acero dúplex SAF – 2205. (Fuente: Chávez y González [1]).

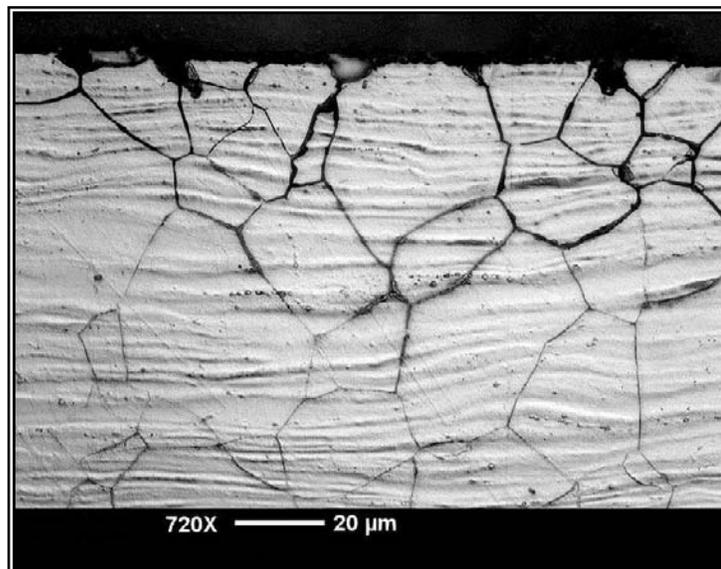
Figura N° 2.5: Vista microscópica de una sección transversal pulida de un material atacado por corrosión intergranular. (Fuente:Handbook vol. 13 [5]).

Características de la corrosión intergranular que se evidencian en la figura N° 2.5 mostrada a continuación:

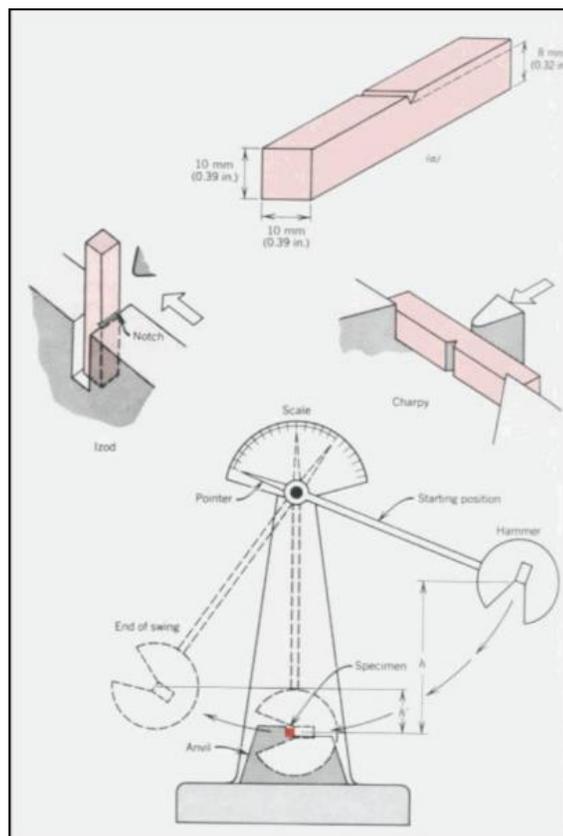
Figura N° 2.9: Péndulo Charpy.(Chávez y González [1]).

la diferencia radica en la posición de la probeta entallada, como se muestra en la figura por lo que se los denomina flexión por choque. (Chávez y González [1]).

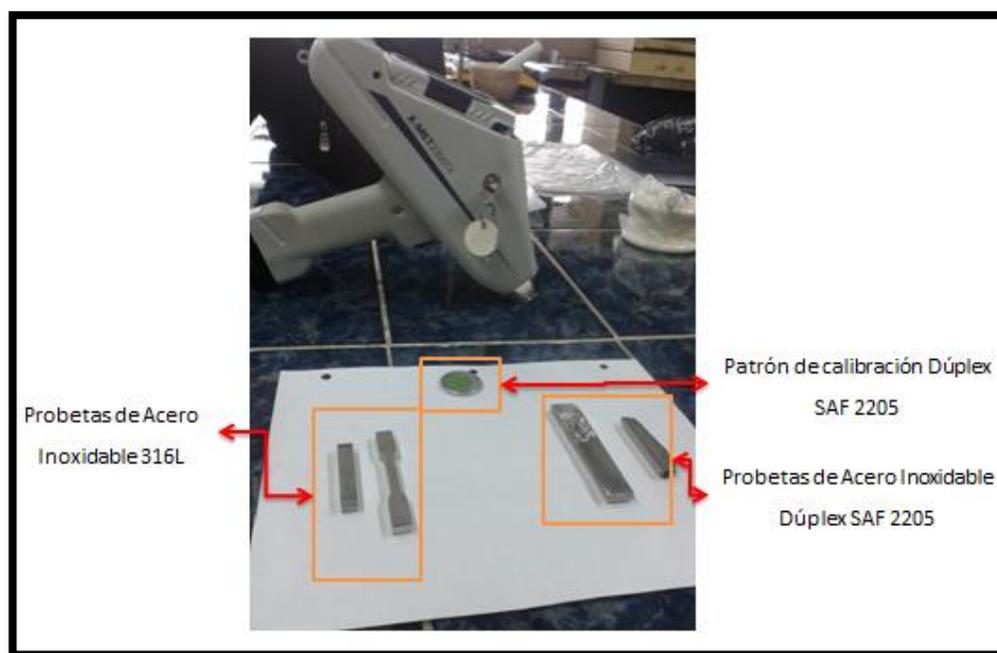
Figura N° 3.1: Muestras a analizar por PMI y el Equipo de PMI X-Met3000TX.

Para iniciar el ensayo se procedió al montaje de las muestras en una prensa y a calibrar el equipo con el patrón de los aceros respectivos, Dúplex SAF 2205 y 316L las fotografías del procedimiento de calibración, montaje de las muestras y resultados se muestran a continuación en las Figuras N° 3.1, 3.2 y 3.3:

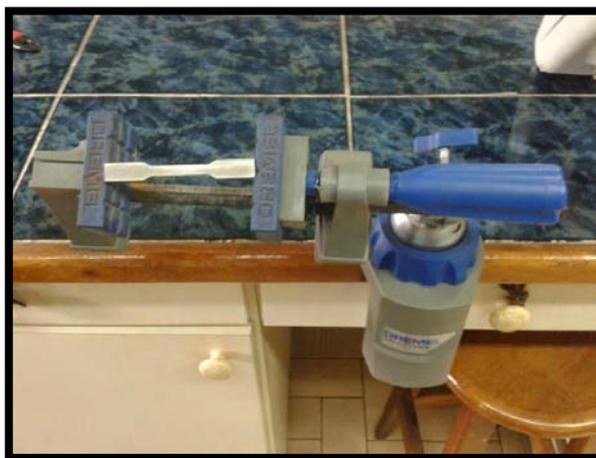
Figura N° 3.3: Montaje de muestras para ensayo de PMI con el Equipo de PMI X-Met3000TX a muestras acero 316L. (Fuente el Autor).

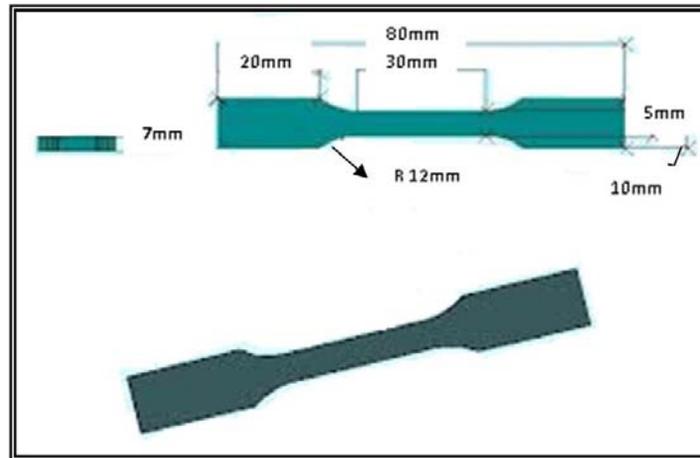
Figura N° 3.4: Dimensiones de la probeta de tracción en milímetros.
(Fuente el Autor).

- Con los ensayos de tracción se obtuvieron los valores de los esfuerzos de fluencia, esfuerzos máximos y de rotura para cada uno de los aceros estudiados así como también se compararon dichos valores para cada una de las condiciones planteadas. Las dimensiones de las probetas de tracción son tomadas de la norma ASTM-A370 para un sub-size ya que por condiciones de disponibilidad de material se seleccionó la probeta con menor tamaño, dicha geometría se muestra en la figura N° 3.4.

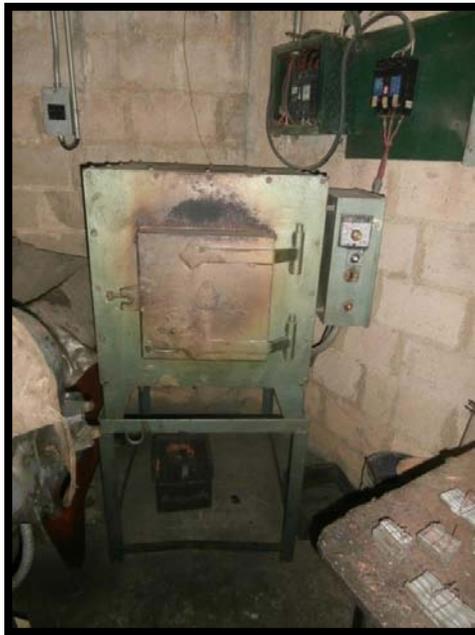
Figura 3.6: Mufla eléctrica del taller Fretorma usada para el proceso de Sencibilizacion. (Fuente: el Autor).

Para este proceso de sensibilización se contó con la mufla de tratamientos térmicos de la empresa FRETORMA C.A. en Tinaquillo, Estado Cojedes, la cual se muestra en la figura N° 3.6:

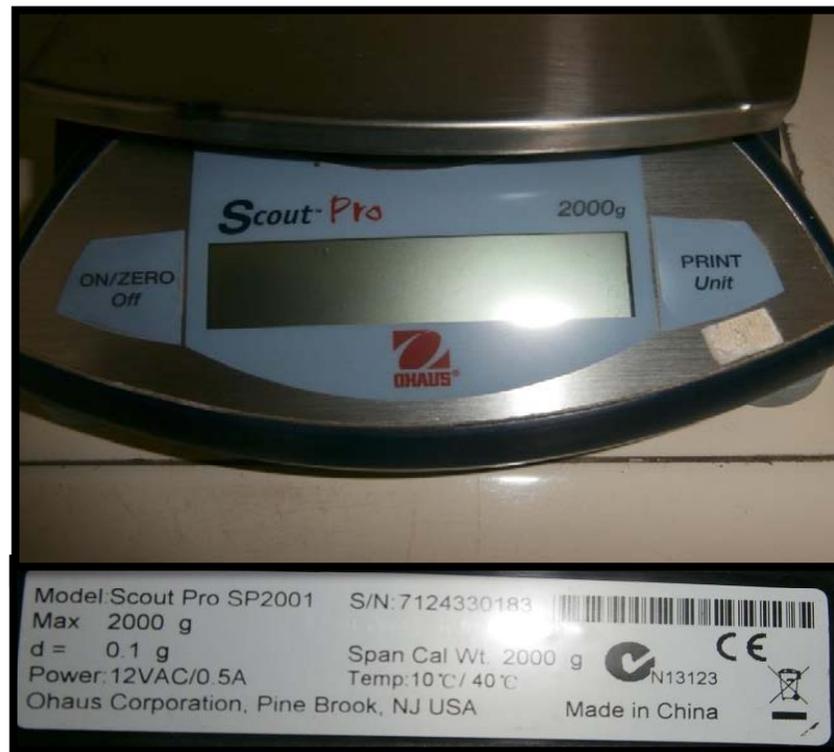
Se procedió al pesado inicial de las muestras con la finalidad de determinar la velocidad de corrosión, dicho ensayo se realizó en el laboratorio de Calidad de la empresa Fundición del Centro con una balanza eléctrica marca OHAUS modelo Scout Pro la cual se muestra en la figura N° 3.7:

Figura 3.7: Balanza electrónica usada en el Laboratorio para la toma del peso.

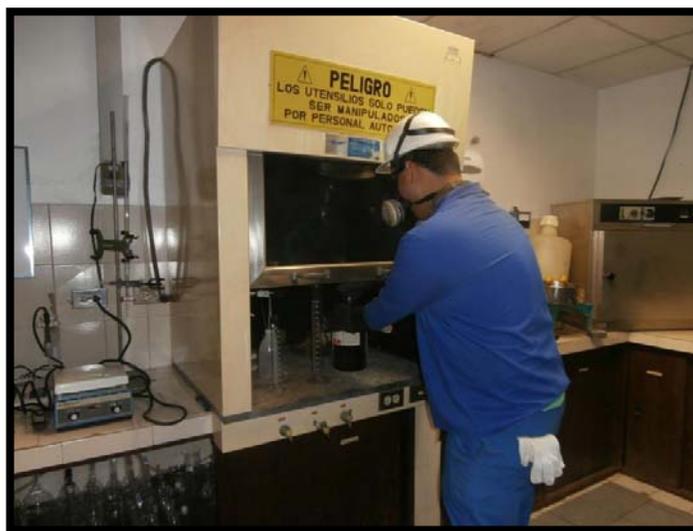
Dicho experimento se inició con la preparación del ácido para las diferentes concentraciones, procedimiento que se muestra en la Figura N° 3.8:

Figura 3.8: Preparación del H_2SO_4 en sus diferentes concentraciones en la campana de Fundición del Centro C.A. (Fuente: el Autor).

Las cantidades de H_2SO_4 en función de las concentraciones que se utilizaron se expresan en la tabla N° 4.10, y el H_2SO_4 fue de una concentración dentro del rango 95%-97% la botella se muestra en la Figura N° 3.9:

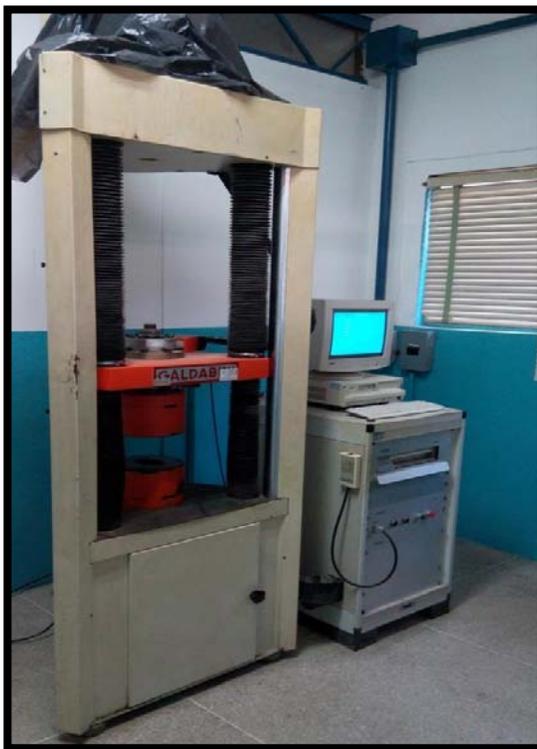
Para el desarrollo del ensayo de tracción se utilizó la máquina de ensayos universales GALDABINI la cual tiene la capacidad de ensayar para el caso de probetas planas de 50cm de longitud y 60N/seg. Según información suministrada por el técnico del laboratorio del departamento de materiales de la facultad de Ingeniería mecánica de la Universidad de Carabobo, dicho equipo se muestra a continuación en la Figura N° 3.10:

Figura: 3.10: Equipó de Ensayos Universales del Departamento de Materiales de la UC. GALDABINI. (Fuente: el Autor).

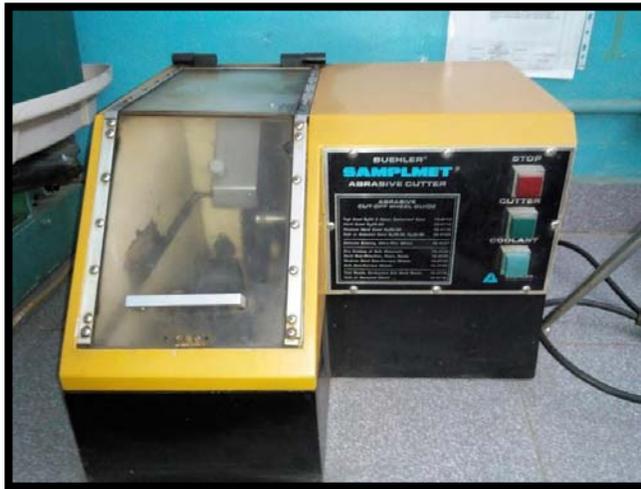
- Cortadora metalográfica marca BUEHLER modelo SAMPLMET. (Figura N° 3.11).
- Mesa de lijado para desbaste BUEHLER. (figura N° 3.12).

Figura N° 3.11: Cortadora Metalográfica. (Fuente: el Autor).

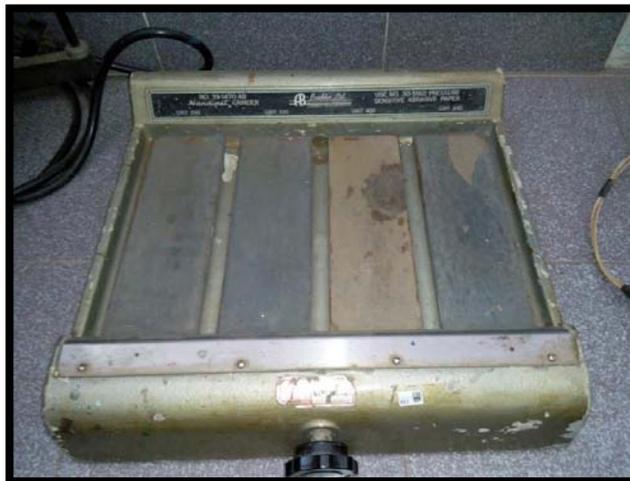
Figura N° 3.12: Mesa de desbaste marca BUEHLER. (Fuente: el Autor).

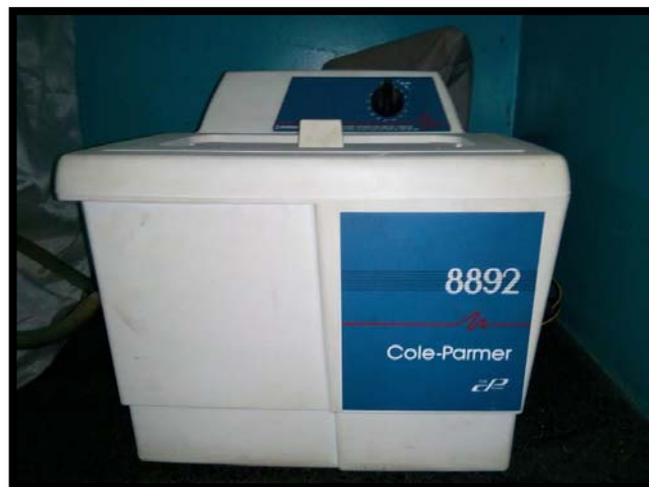
- Pulidora metalográfica marca BUEHLER, modelo ECOMET II (figura N° 3.13).
- Limpiador ultrasónico para muestras metalográficas marca Cole-Parmer. (figura N° 3.14).
- Microscopio óptico marca Unión modelo Versamet-2 (figura N° 3.15).

Figura N° 3.14: Limpiador ultrasónico para muestras Metalográficas marca Cole-Parmer. (Fuente: el Autor).

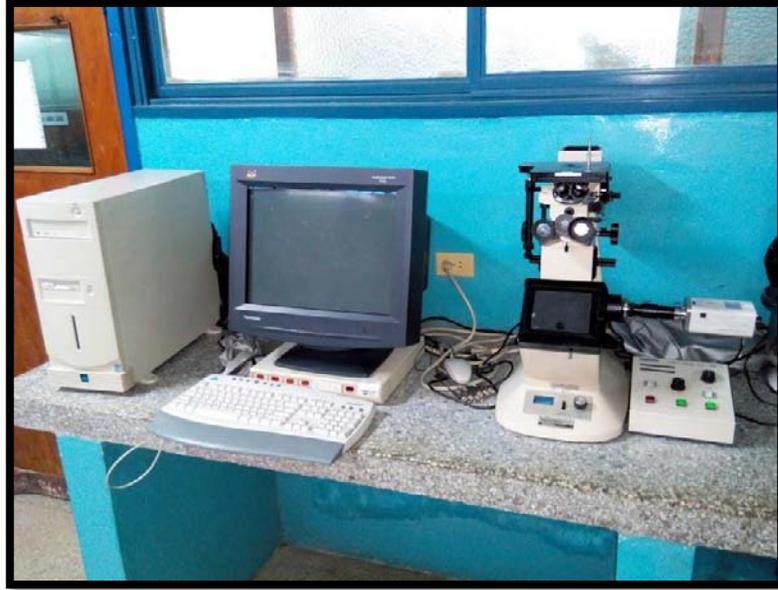
Figura N° 3.15: Microscopio óptico marca Unión modelo Versamet-2. (Fuente: el Autor).

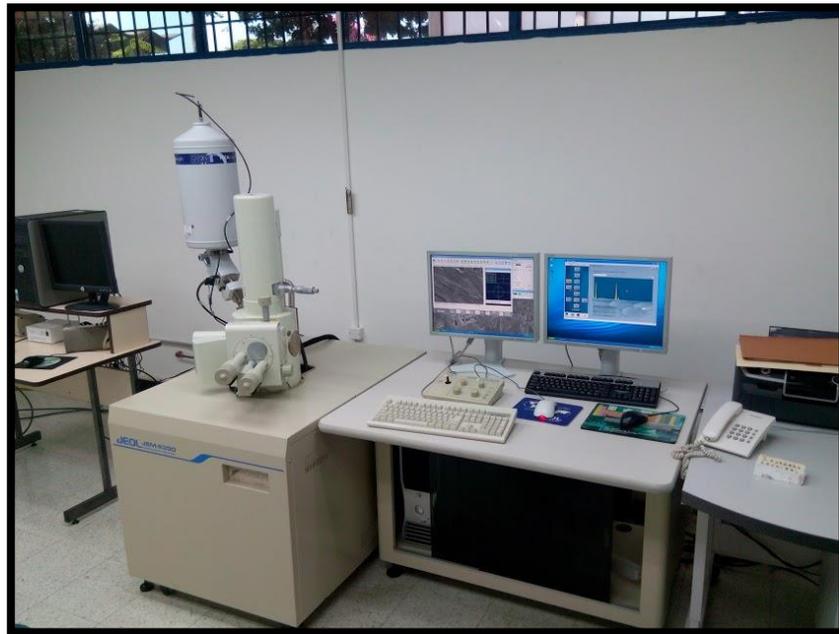
Figura N° 3.16: Microscopio Electrónico de Barrido marca JEOL modelo JSM-6390. (Fuente: el Autor).

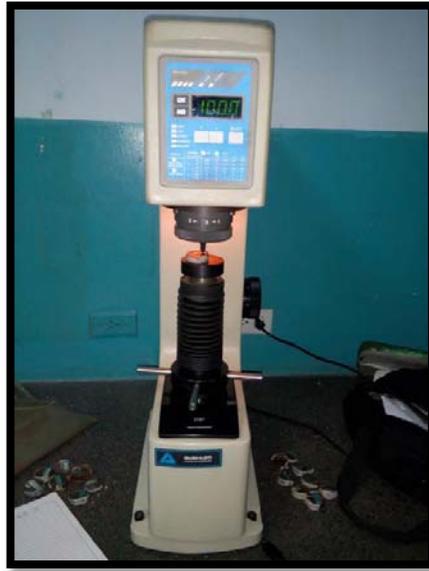
Para el ensayo de Macro - Dureza fue realizado en el laboratorio de Materiales de la Escuela de Ingeniería Mecánica de la Universidad de Carabobo con la utilización del equipo marca BUEHLER el cual se muestra en la figura N° 3.17:

Figura N° 3.17: Equipo de dureza ROCKWELL B marca BUEHLER del laboratorio de materiales de la Escuela de Ingeniería Mecánica de la UC.

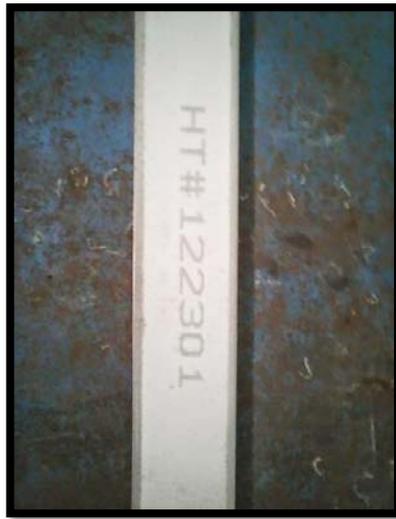
Se utilizaron láminas de 7mm. de espesor por 50mm. de ancho, de acero inoxidable 316L de las cuales se obtuvieron las probetas para los diferentes ensayos. Se muestra la lámina del material en la fotografía N° 4.1:

Figura N° 4.1: Lámina de acero inoxidable 316L suministrada por la empresa Fundición del Centro C.A. (Fuente el Autor).

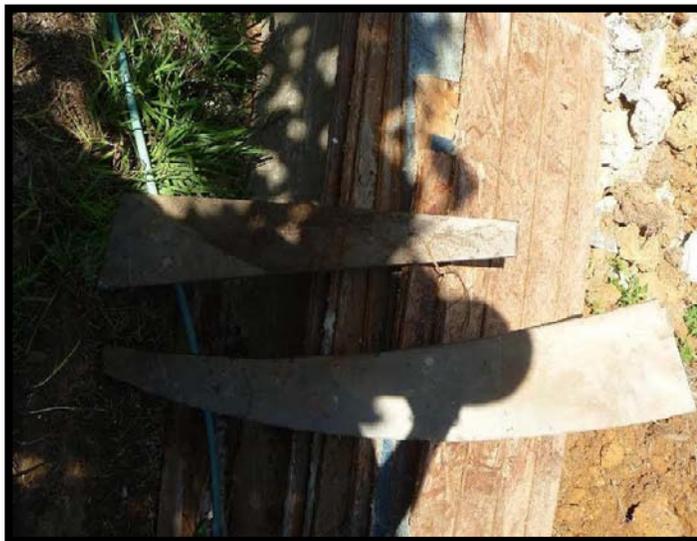
El material acero inoxidable dúplex SAF 2205 se obtuvo por la colaboración de la empresa TRIMECA, los retazos de láminas son recortes de la fabricación de tanques a presión para la industria petrolera y petroquímica los mismos se muestran en la figura N° 4.3:

Figura N° 4.3: Secciones de lámina de acero inoxidable dúplex SAF 2205 suministrada por la empresa TRIMECA. (Fuente el Autor).

A consecuencia que la empresa TRIMECA no lleva un control de los recortes de acero dúplex SAF 2205 que almacena fue necesario determinar por medio de análisis químico la química de dicho acero para así garantizar que el mismo cumpliera con las especificaciones que este trabajo requería.

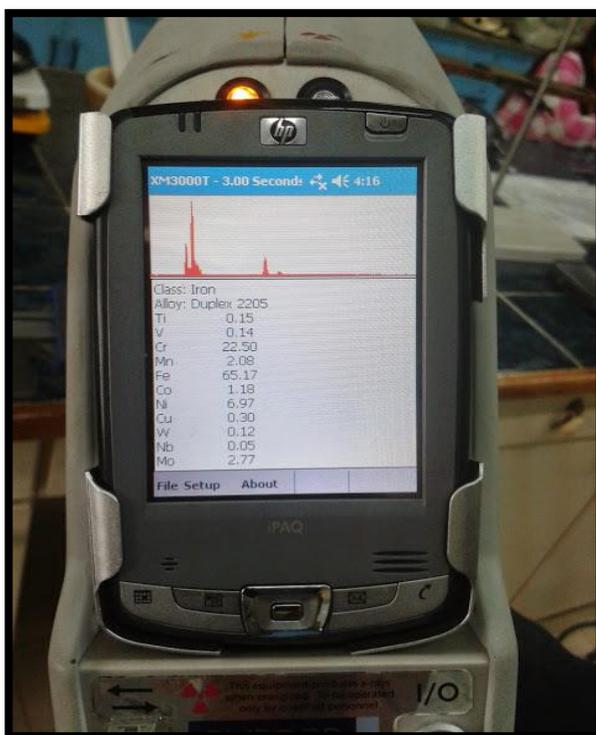
Figura N° 4.4: Resultado de análisis químico del acero inoxidable dúplex SAF 2205 suministrado por la empresa TRIMECA. (Fuente el Autor).

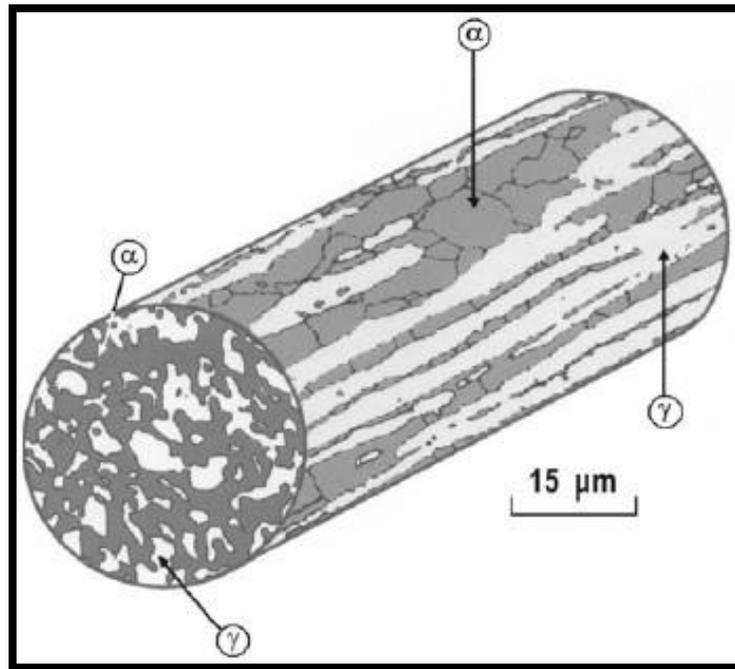
Figura 4.6: Microestructura dúplex del acero SAF 2205 (Microscopía óptica). La sección transversal muestra dominios equiaxiales de ferrita (fase α oscura) y de austenita (fase γ clara). La sección longitudinal muestra dominios alargados de las mismas fases (Fuente: Hilders y Zambrano, [13]).

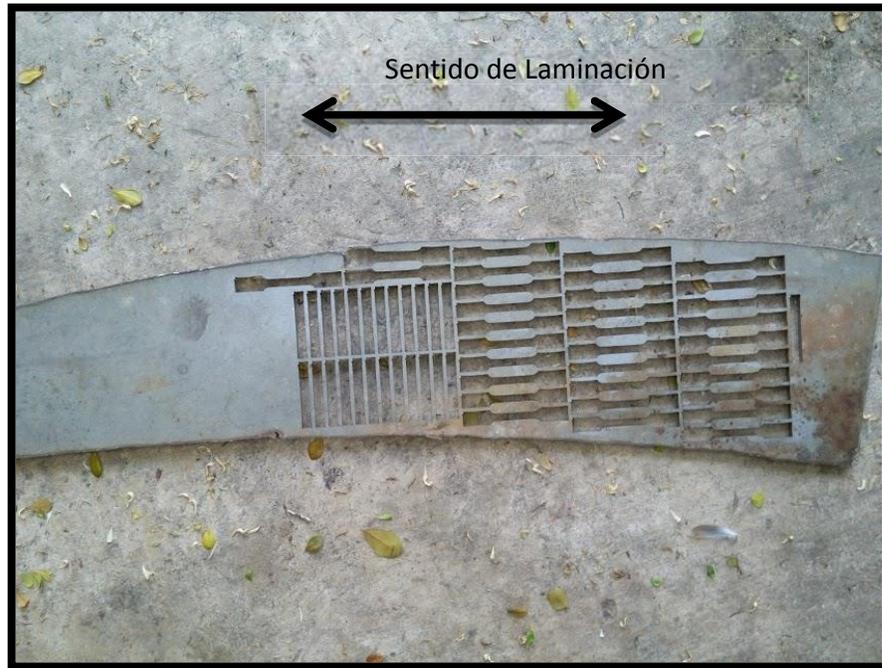
Figura 4.9: Sección de acero dúplex SAF 2205 en la cual se indica sentido de laminación. (Fuente: el Autor).

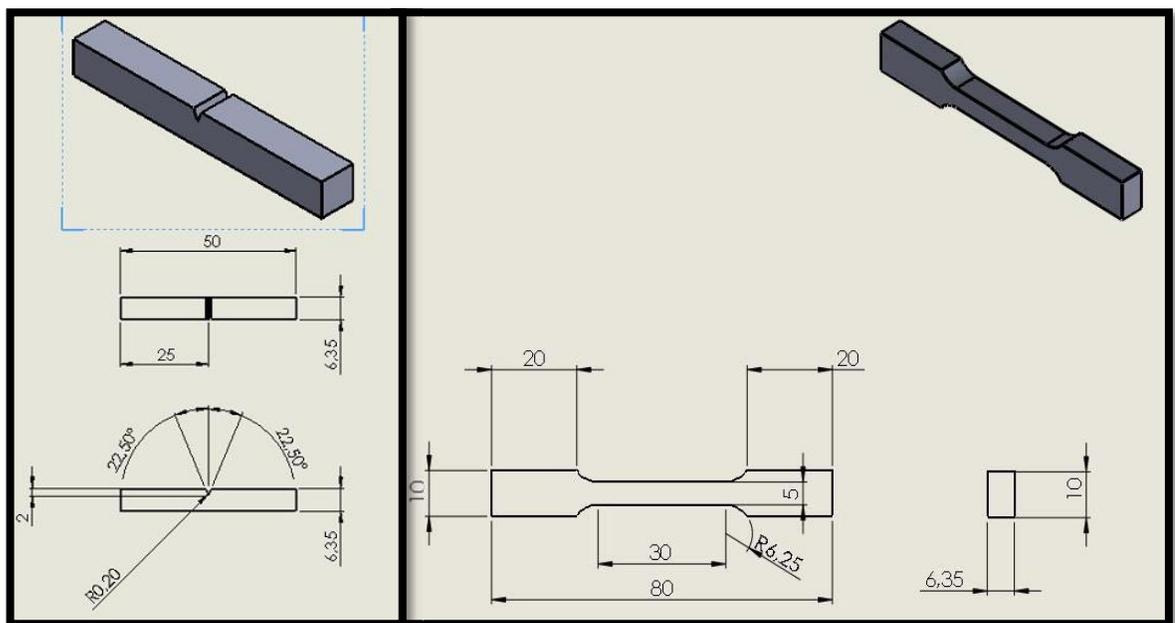
Figura 4.10: Planos en SolidWork de las probetas a fabricar por chorro de Agua. (Fuente: el Autor).

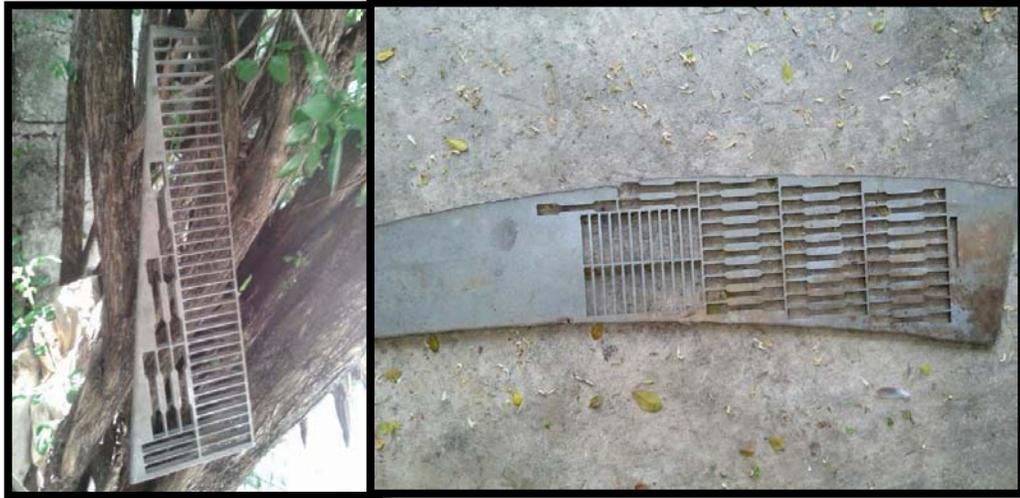
Figura 4.11: Sección de acero dúplex SAF 2205 en la cual ya se extrajeron las probetas. (Fuente: el Autor).

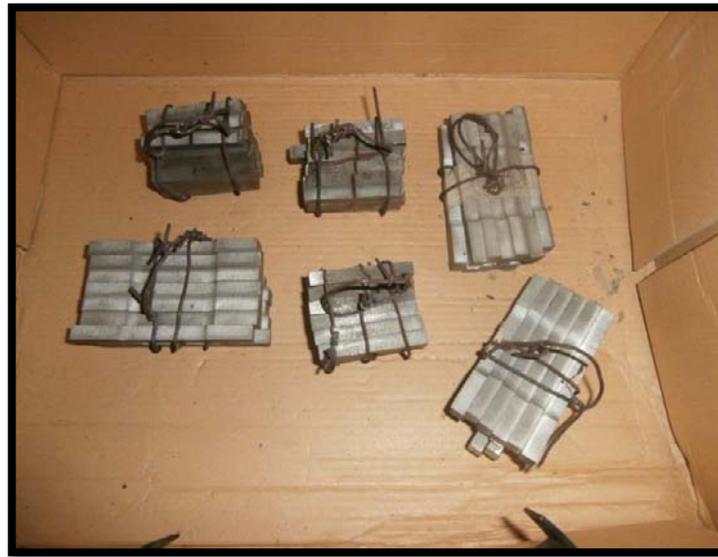
Se realizó la agrupación de las muestras por tipo de acero y tipo de ensayo así como también preparación para introducir las muestras en la mufla, amarradas con alambre revenido. La programación de la mufla eléctrica es mediante un reloj manual el cual enciende las resistencias internas con una oscilación de temperatura de $\pm 5^{\circ}C$; dicho arreglo y programación de la mufla se muestran en la figuras N° 4.12 y N° 4.13 a continuación:

Figura 4.12: Agrupación de muestras de acero dúplex SAF 2205 y acero inoxidable 316L para someterlas al proceso de sensibilización. (Fuente: el Autor).

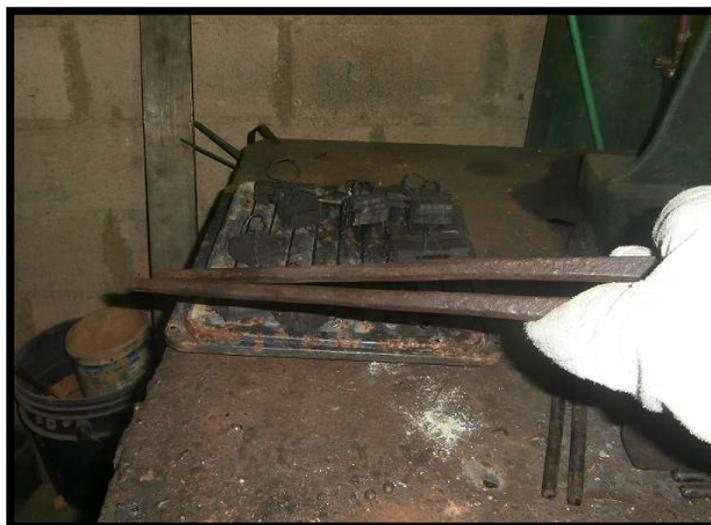
Cabe destacar que se esperó que la mufla alcanzará la temperatura $675^{\circ}C$ para proceder a introducir las probetas y luego se esperó que la temperatura interna llegara nuevamente a $675^{\circ}C$ para contar la hora de permanencia, los resultados de dicho proceso fueron los siguientes los cuales se muestran en la figura N° 14:

Figura 4.14: Probetas ya retiradas de la mufla en el proceso de enfriamiento.
(Fuente: el Autor).

Las probetas se les evidencio un oscurecimiento de la superficie sin evidencia de formación de cascarilla, se dejaron enfriar al aire calmado en grupos de igual forma como se introdujeron en la mufla, para garantizar que no existiesen procesos de templado por convección forzada y que cambiará así la estructura metalográfica.

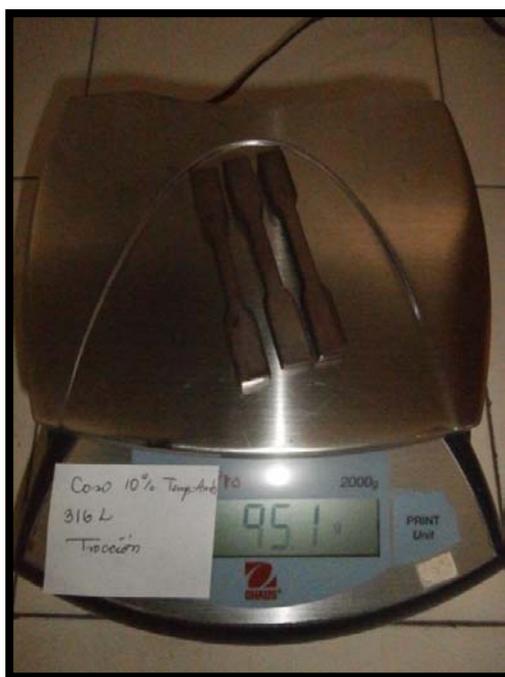
Cabe destacar que se tomaron los pesos iniciales y finales por grupo de probetas según el ensayo y luego se sumó la masa total a someter al ensayo de corrosión según la condición en la imagen N° 4.16:

Figura 4.16: Registro de peso inicial de probetas de tracción para la condición de 10% de H₂SO₄ a temperatura ambiente. (Fuente: el Autor).

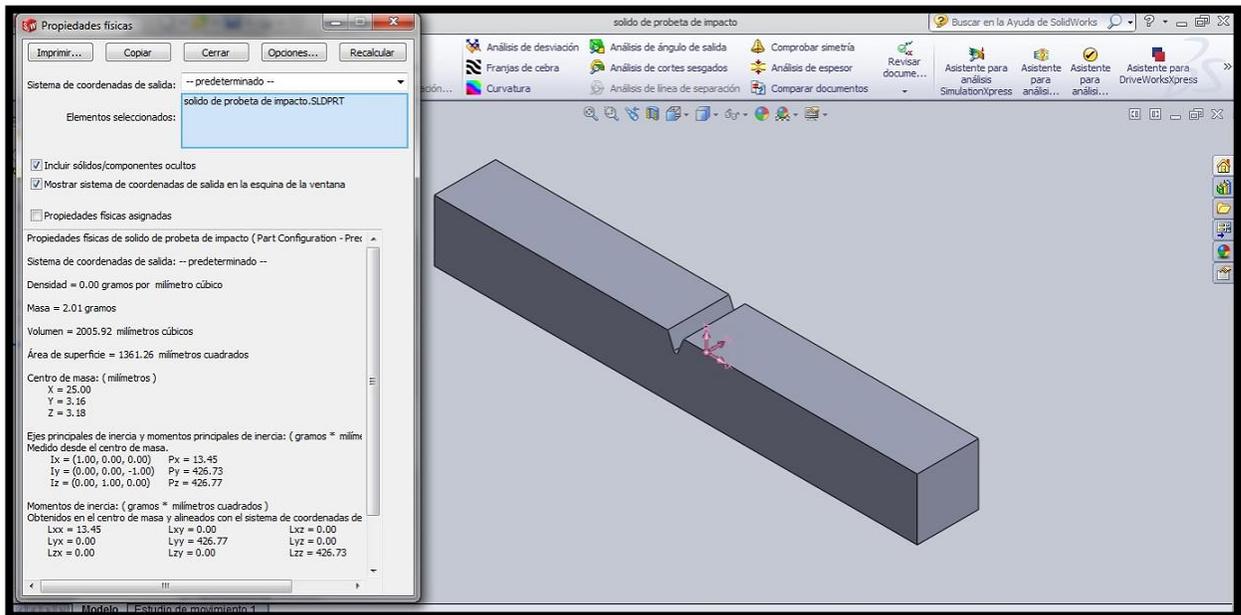
Figura 4.18: Determinación del área superficial para la probeta de impacto.

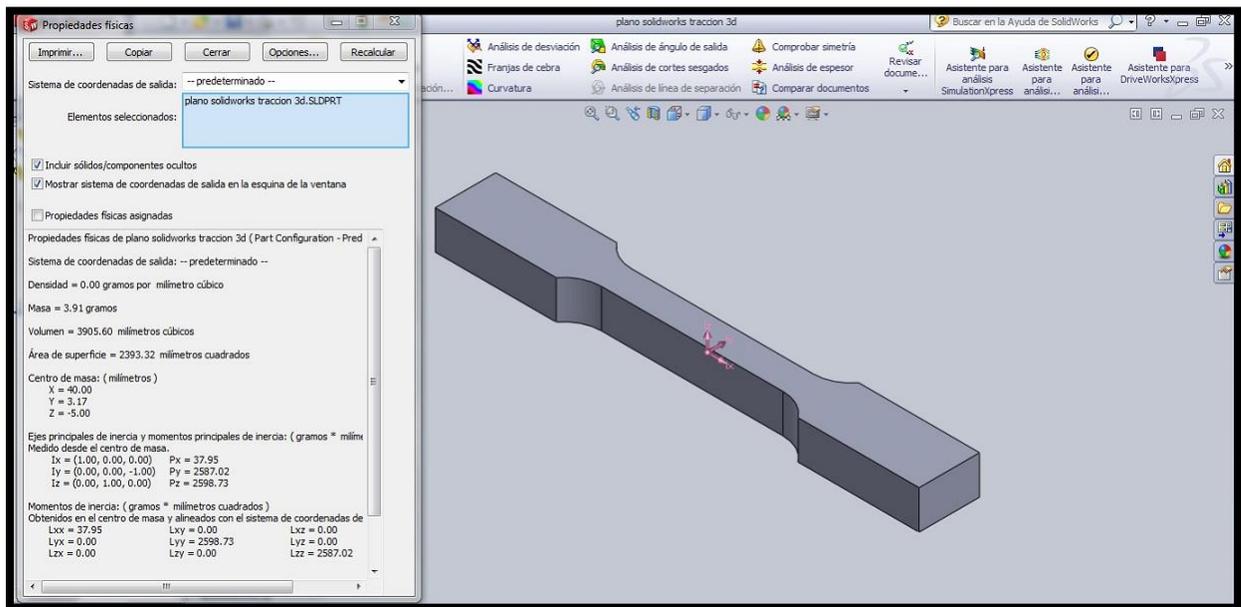
Figura 4.19: Determinación del área superficial para la probeta de tracción.

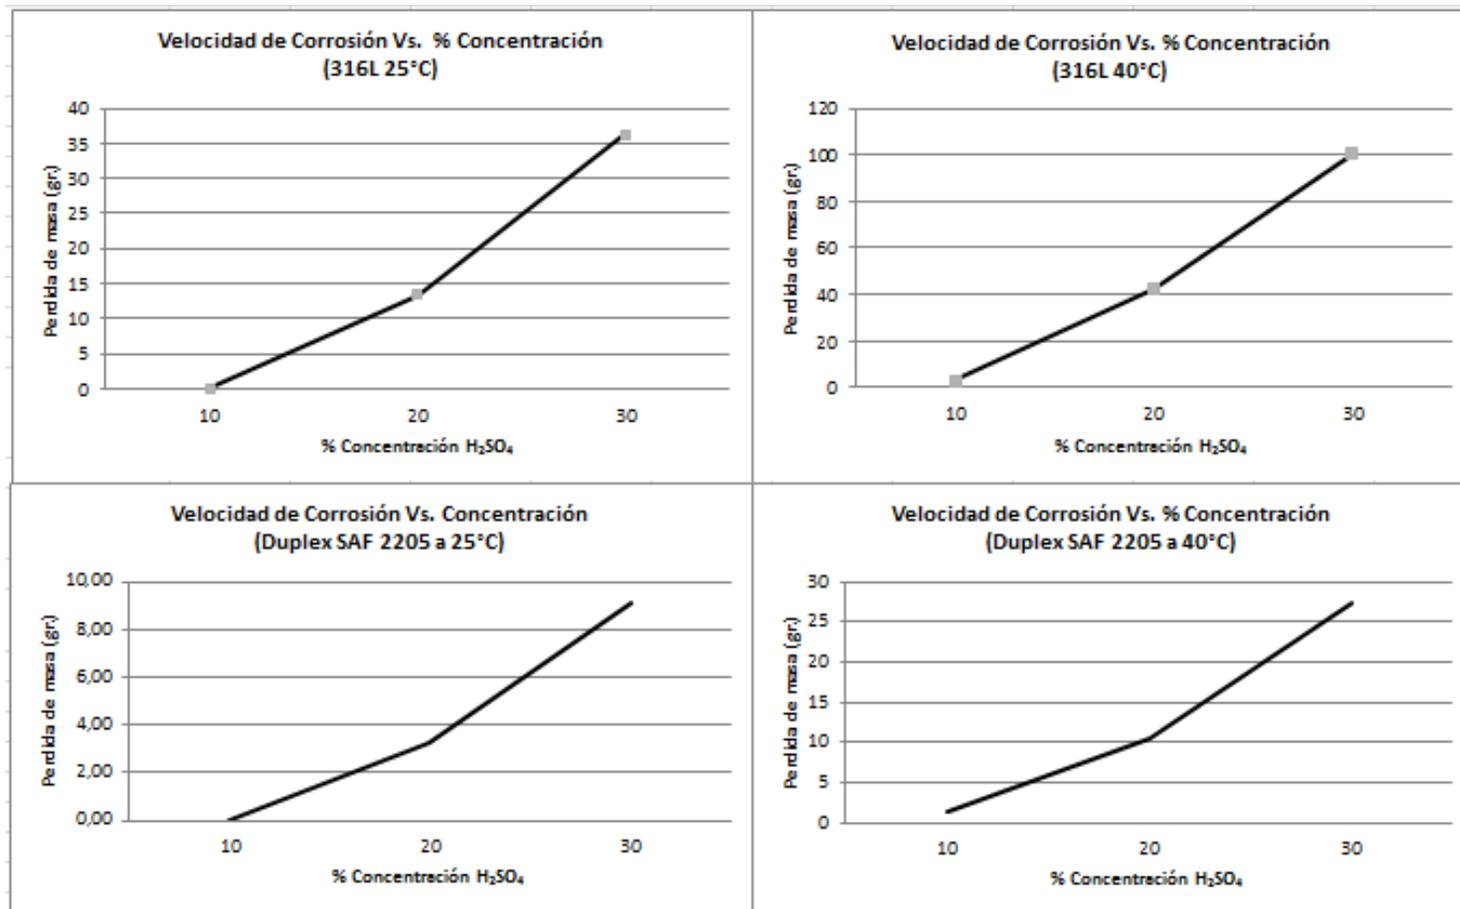
Figura 4.20: Graficas de velocidad de corrosión en funcion del porcentaje de concentracion H₂SO₄. (Fuente: el Autor).

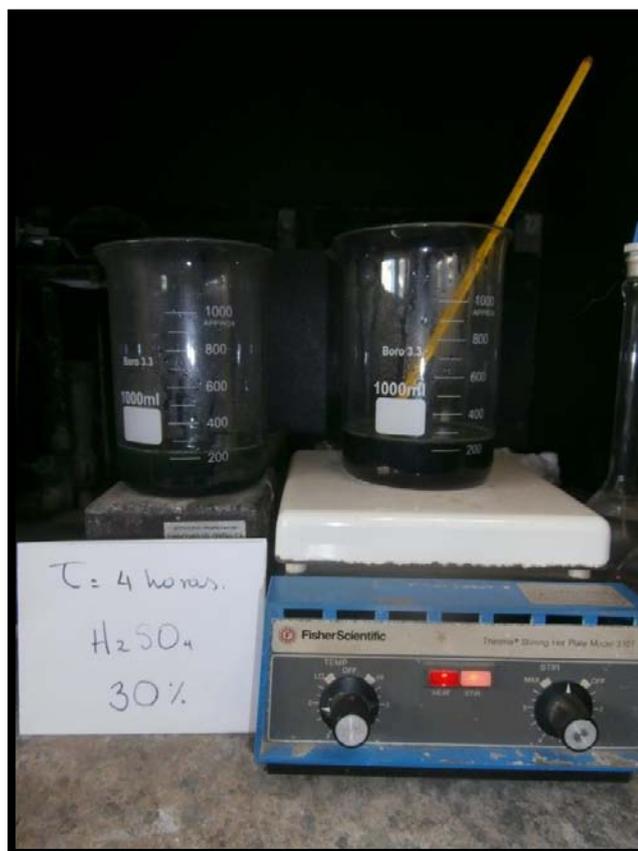
Figura 4.21: Montaje de muestras a 30% de H_2SO_4 al momento de llevar 4 horas el ensayo, a la izquierda temperatura ambiente y a la derecha temperatura de $40^{\circ}C$. (Fuente: el Autor).

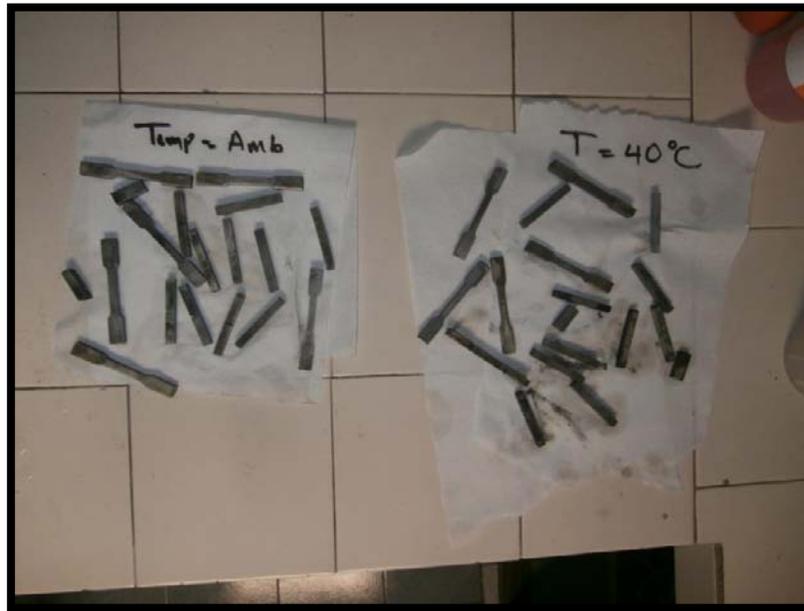
Figura 4.22: Lavado y secado de muestras a 30% de H_2SO_4 luego de permanecer por 12 horas, a la izquierda temperatura ambiente y a la derecha temperatura de $40^{\circ}C$. (Fuente: el Autor).

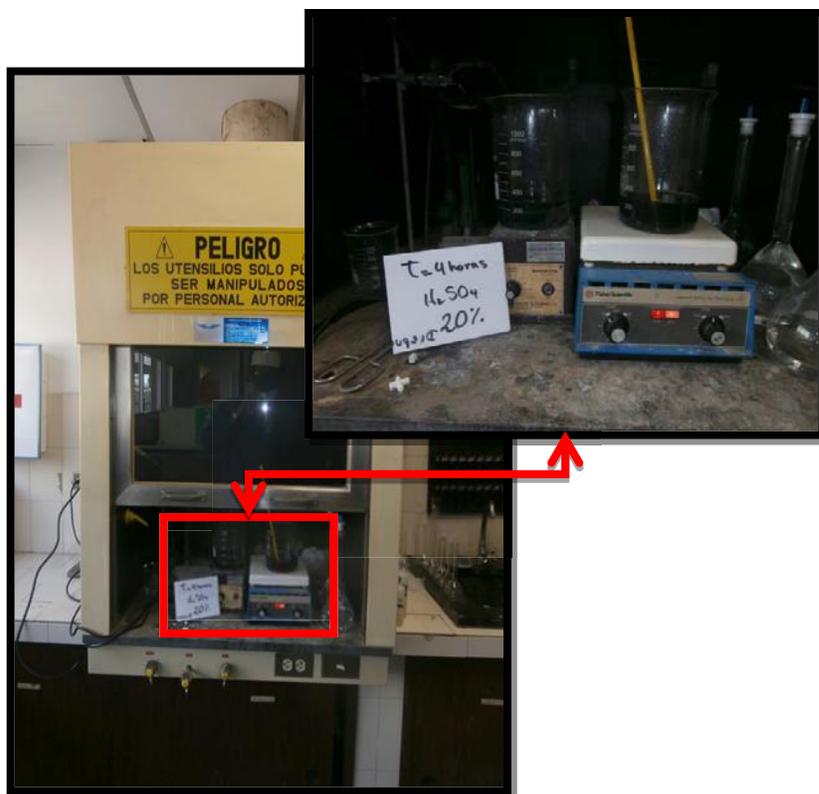
Figura 4.23: Montaje de muestras a 20% de H_2SO_4 al momento de llevar 4 horas el ensayo, a la izquierda temperatura ambiente y a la derecha temperatura de $40^{\circ}C$. (Fuente: el Autor).

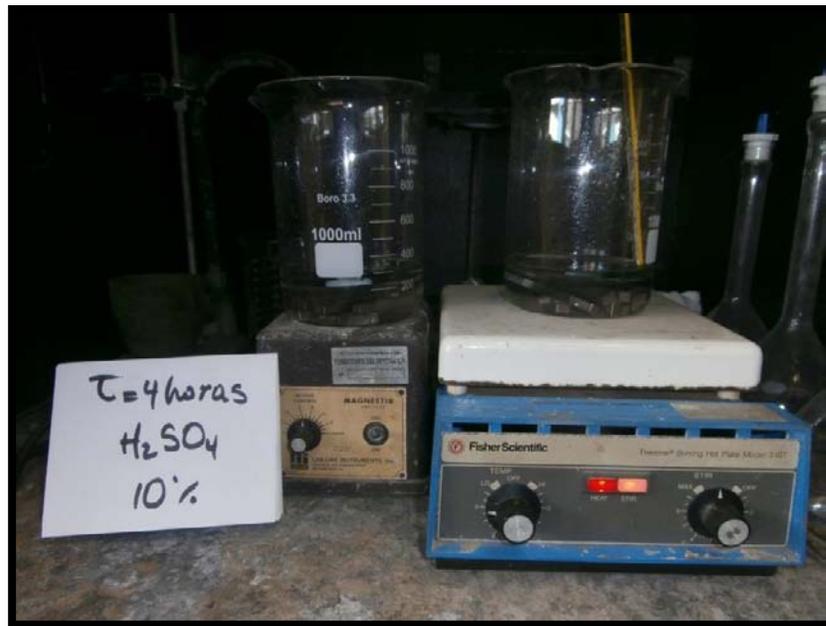
Figura 4.24: Montaje de muestras a 10% de H_2SO_4 al momento de llevar 4 horas el ensayo, a la izquierda temperatura ambiente y a la derecha temperatura de $40^{\circ}C$. (Fuente: el Autor).

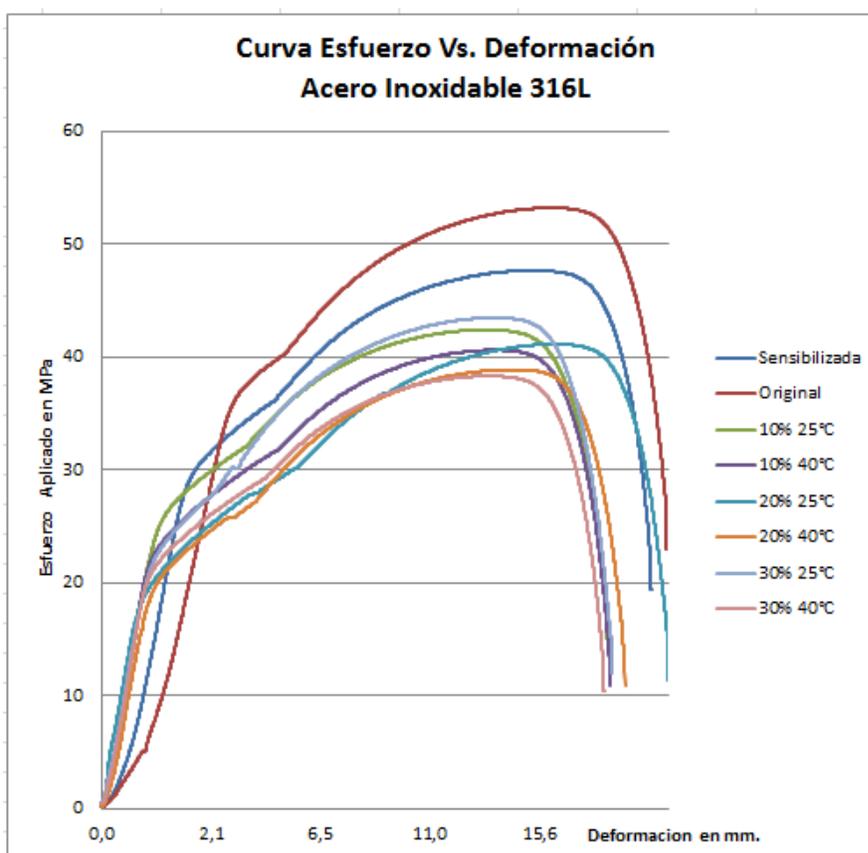
Figura 4.25: Gráficas de las probetas de acero inoxidable 316L de esfuerzo en función de la deformación para cada condición evaluada. (Fuente: el Autor).

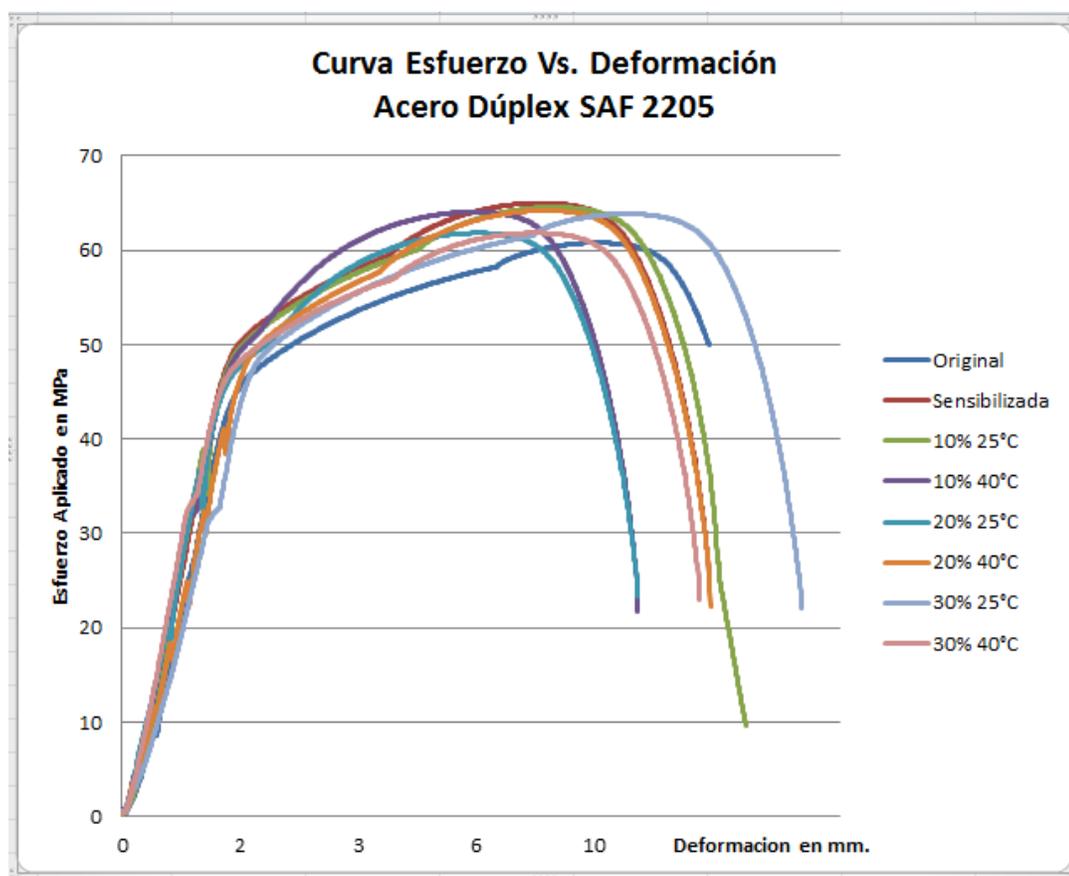
Figura 4.26: Gráficas de las probetas de acero inoxidable dúplex SAF 2205 de esfuerzo en función de la deformación para cada condición evaluada. (Fuente: el Autor).

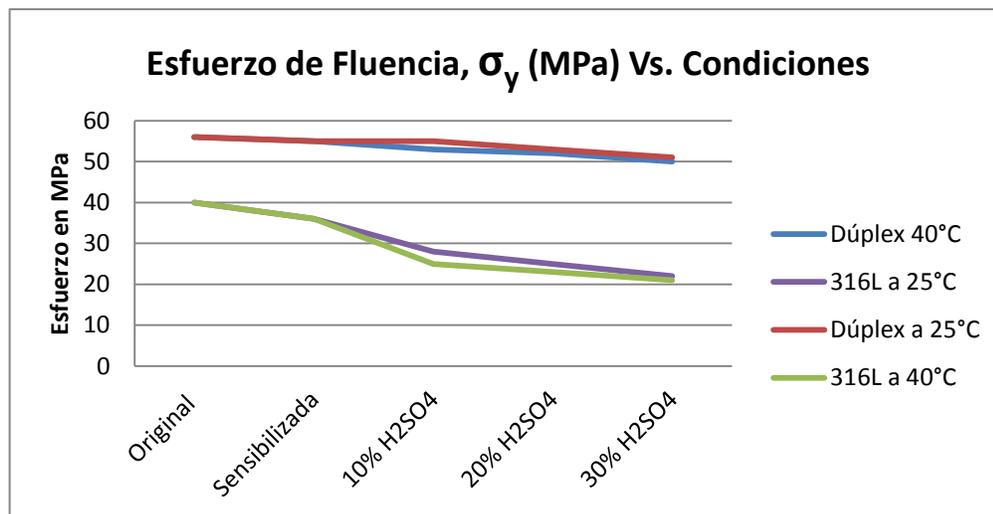
Figura 4.27: Valores del límite de fluencia σ_y , MPa de los aceros Inoxidables 316L y acero inoxidable dúplex SAF 2205 en función de las condiciones evaluadas. (Fuente: el Autor).

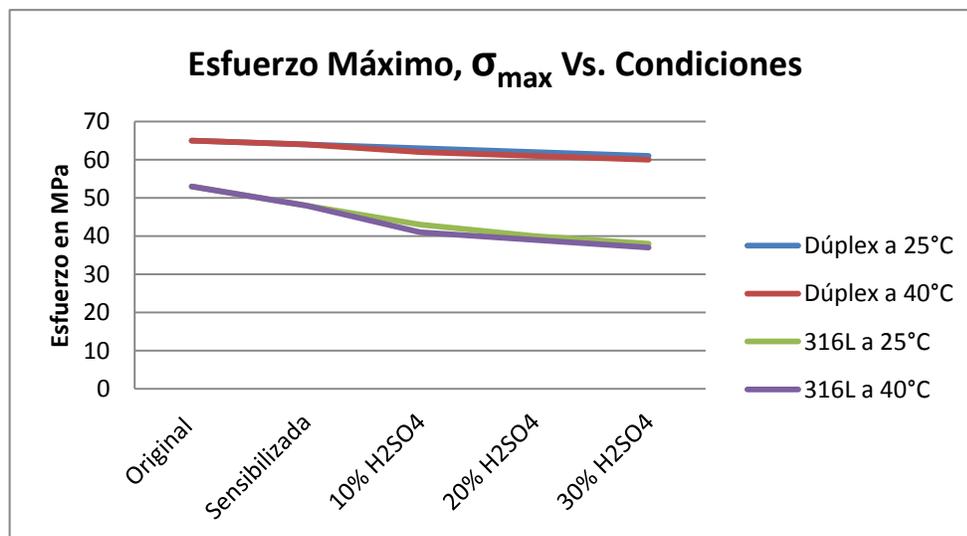
Figura 4.28: Valores del esfuerzo máximo, σ_{max} , MPa de los aceros inoxidable 316L y acero inoxidable dúplex SAF 2205 en función de las condiciones evaluadas. (Fuente: el Autor).

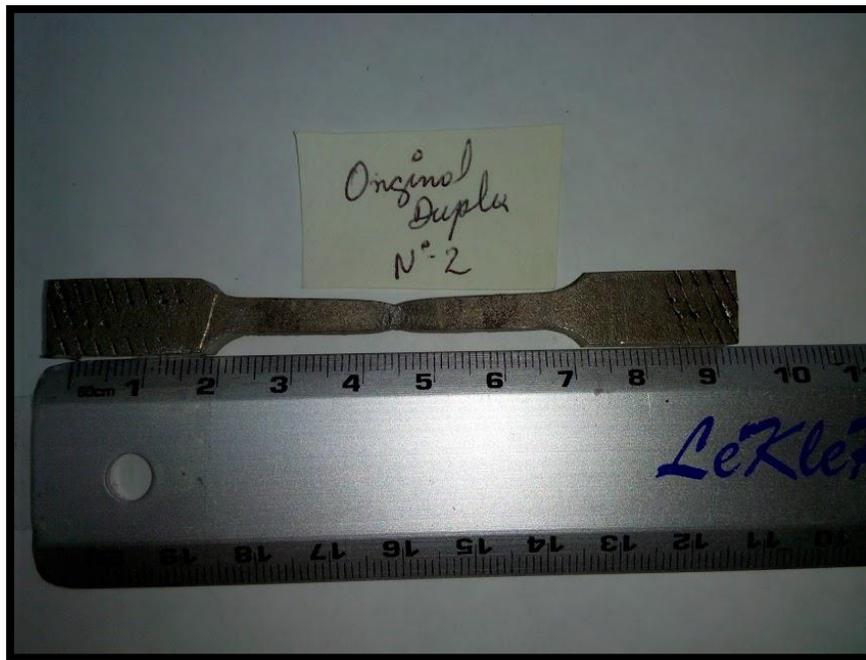
Figura 4.29: Toma de valores de elongación en probetas ya traccionadas.

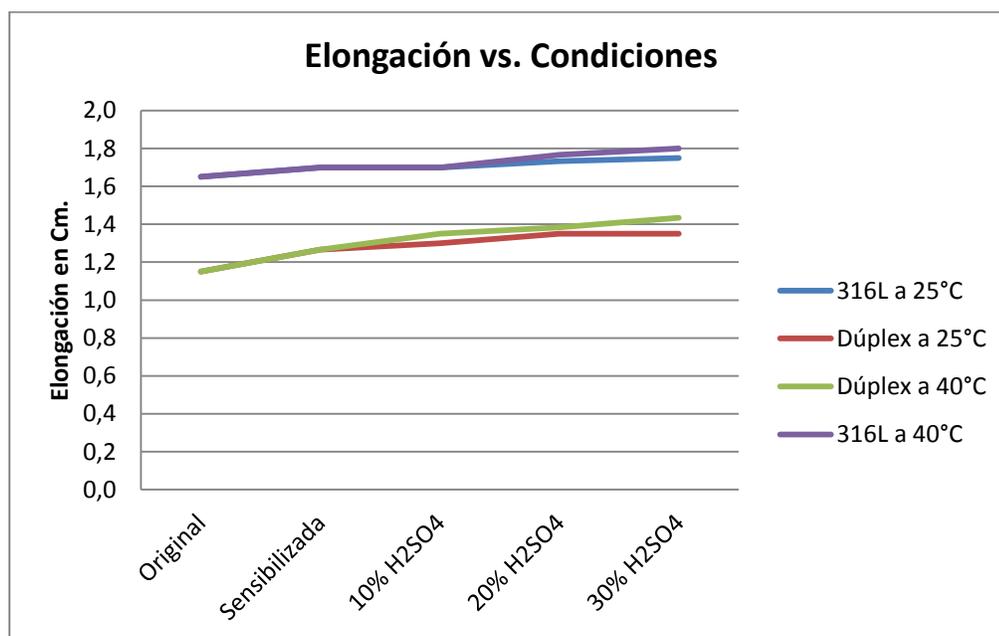
Figura 4.30: Valores de elongación de las probetas traccionadas vs. condiciones evaluadas. (Fuente: el Autor).
