EVALUACIÓN DE LA SUSCEPTIBILIDAD AL
AGRIETAMIENTO POR EXPOSICIÓN A ÁCIDO
SULFÚRICO EN ACEROS INOXIDABLES 316L Y
DÚPLEX SAF 2205 POR MEDIO DE ENSAYOS
DESTRUCTIVOS Y MICROSCOPIA ELECTRÓNICA DE
BARRIDO

Naguanagua, 14 de Julio de 2015

*Trabajo especial de grado presentado ante la Ilustre Universidad de
Carabobo para optar al título de Magister en Ingeniería Mecánica*

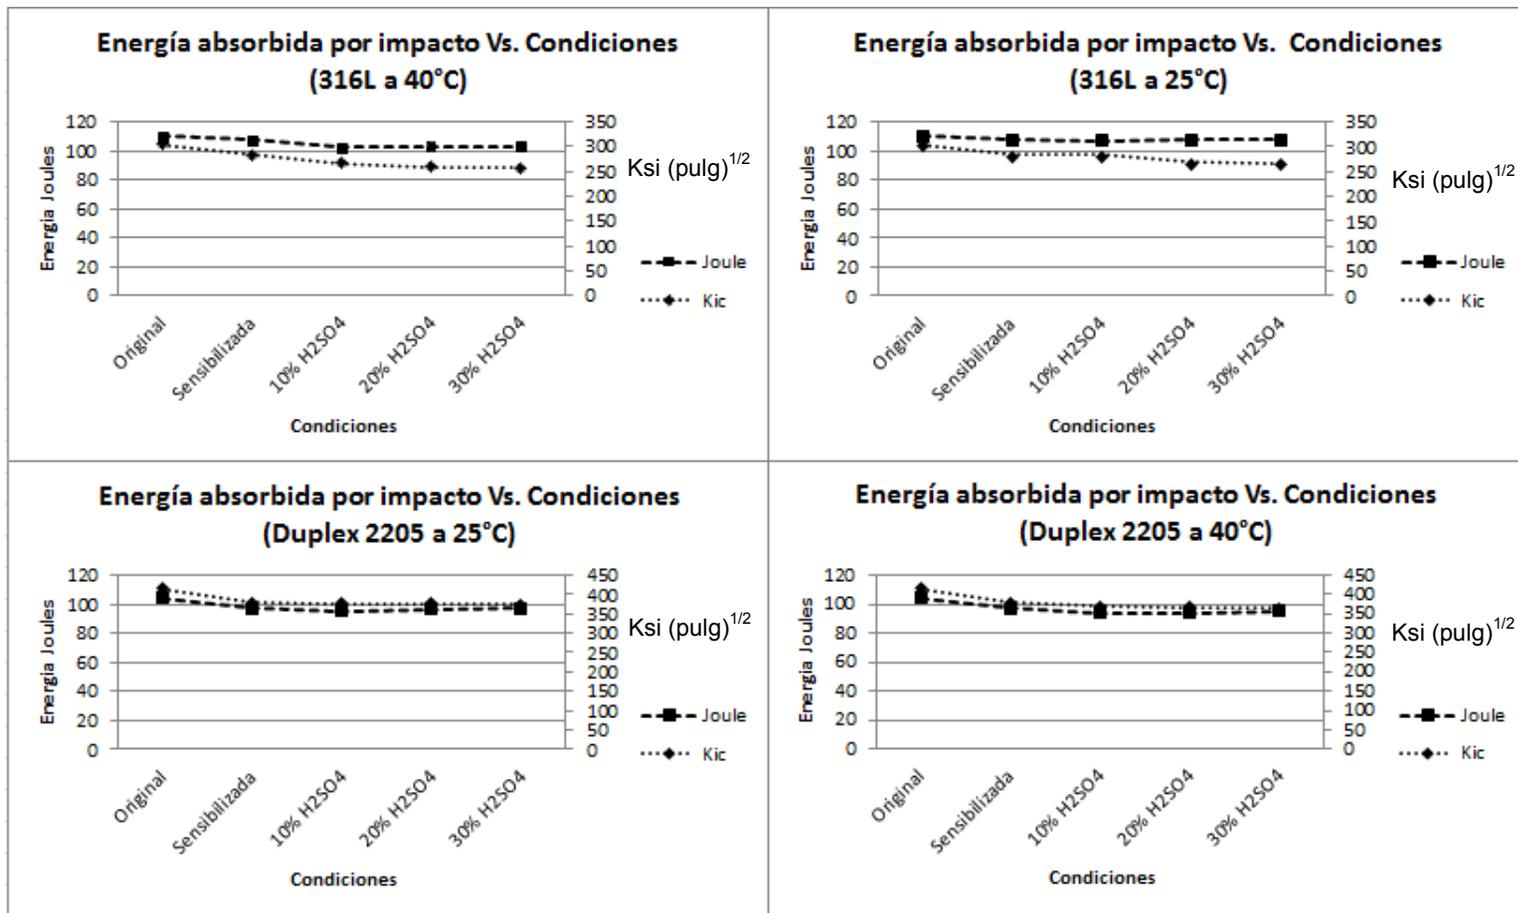
Figura 4.33: Tenacidad de Impacto, doble eje, a la derecha se expresa en K_{IC} y a la izquierda en Joule la correlación de Rolfe Novak-Barsom [2] en función de las condiciones de ensayo. (Fuente: el Autor).

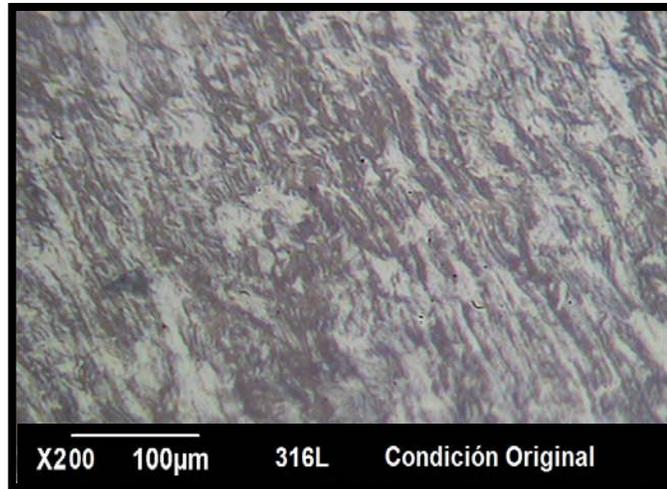
Figura N° 4.34: Microestructura del acero inoxidable 316L a 200x, por microscopía óptica, condición original. (Fuente: el Autor).

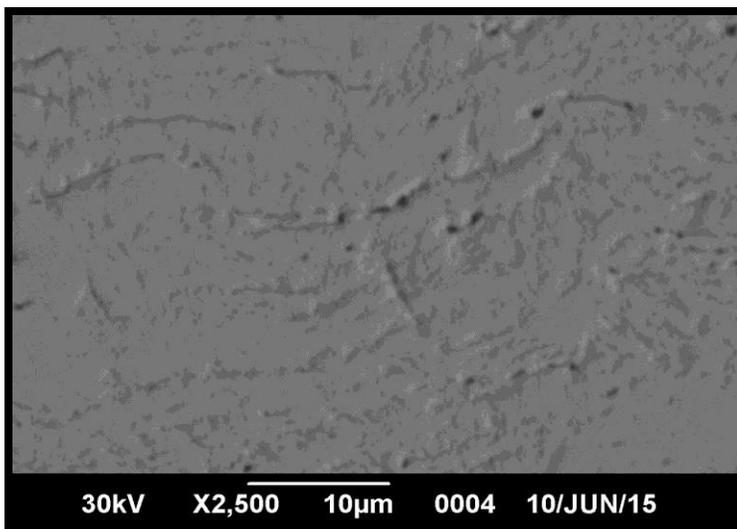
Figura N° 4.35: Microestructura del acero inoxidable 316L a 2500x, por microscopia electrónica de barrido, condición original. (Fuente: el Autor).

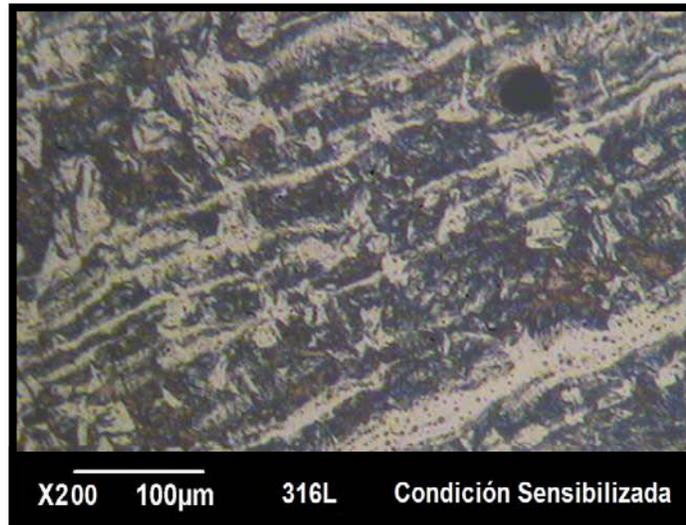
Figura N° 4.36: Microestructura del acero inoxidable 316L a 200x, por microscopía óptica, condición sensibilizada. (Fuente: el Autor).

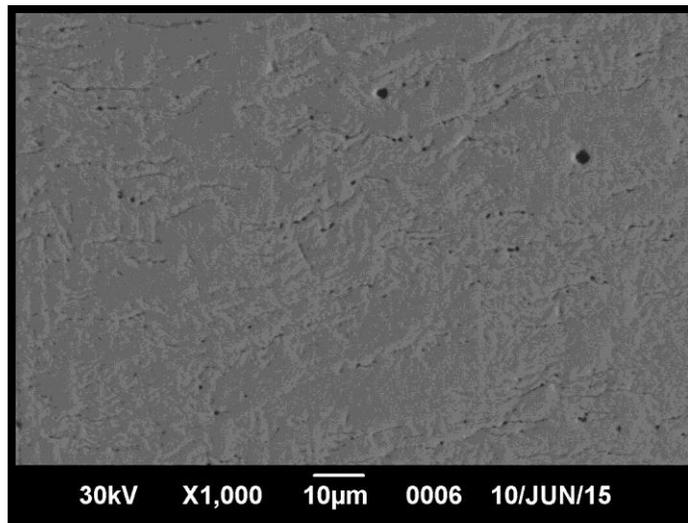
Figura N° 4.37: Microestructura del acero inoxidable 316L a 1000x, por microscopía electrónica de barrido, condición sensibilizada. (Fuente: el Autor).

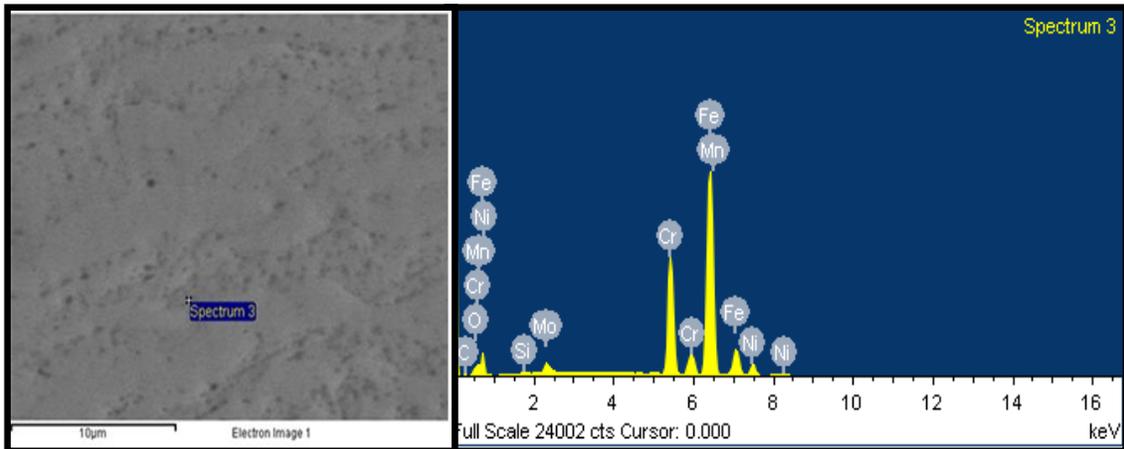
Figura N° 4.38: Resultados del EDX de los nódulos precipitados en los límites de grano de la probeta sensibilizada de 316L. (Fuente: el Autor).

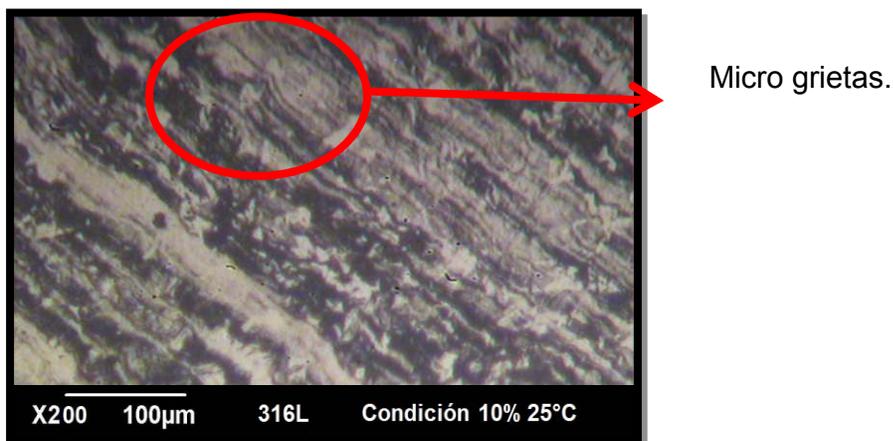
Figura N° 4.39: Microestructura del acero inoxidable 316L a 200x, por microscopia óptica, condición 10% de H_2SO_4 a 25°C. (Fuente: el Autor).

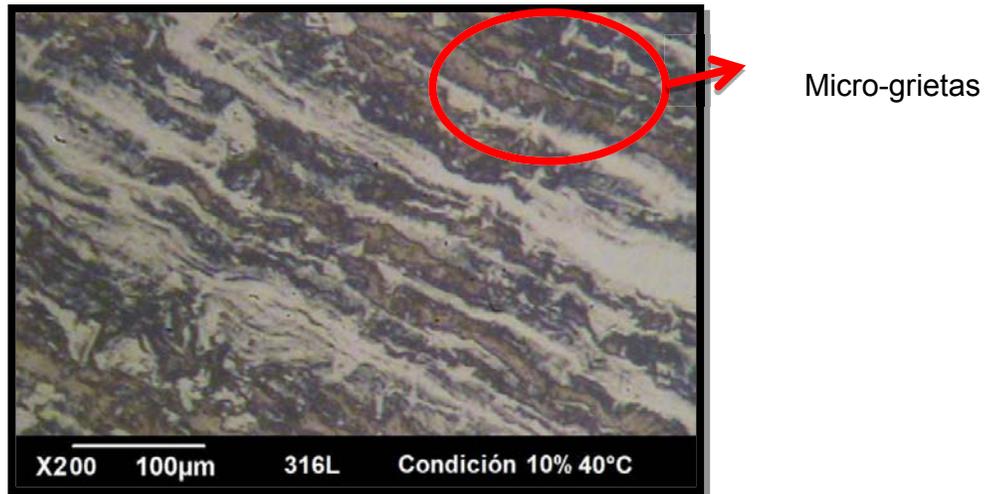
Figura N° 4.40: Microestructura del acero inoxidable 316L a 200x, por microscopía óptica, condición 10% de H_2SO_4 a $40^\circ C$. (Fuente: el Autor).

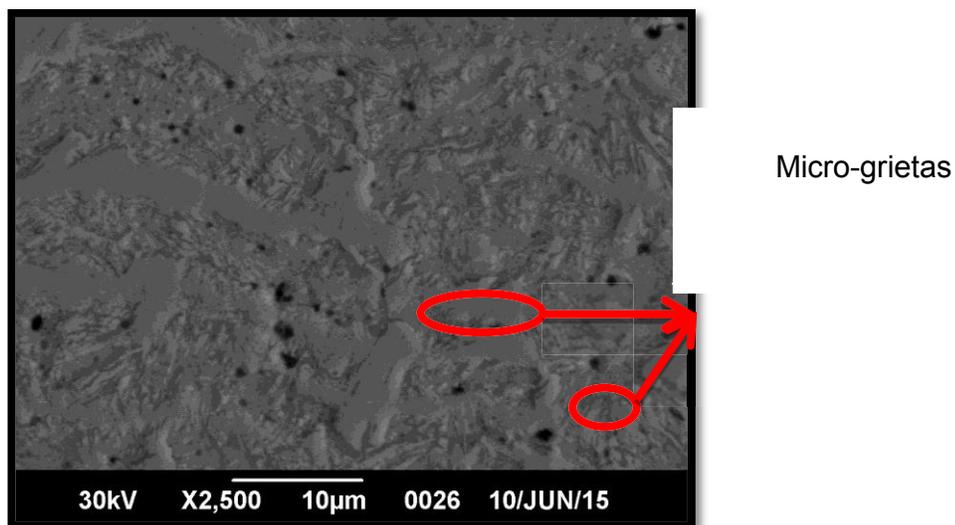
Figura N° 4.41: Microestructura del acero inoxidable 316L a 200x, por microscopía óptica, condición 10% de H₂SO₄ a 40°C. (Fuente: el Autor).

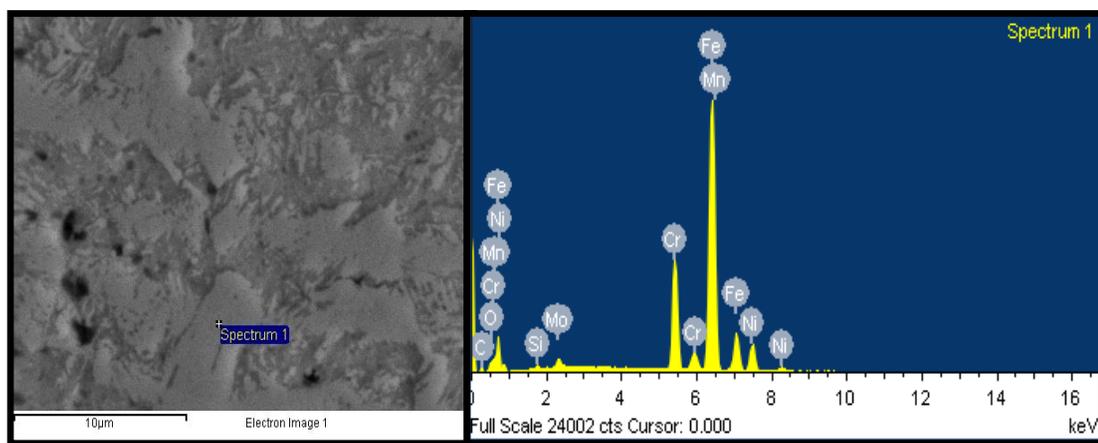
Figura N° 4.42: Resultados del EDX de los nódulos precipitados en los límites de grano de la probeta 10% de H₂SO₄ a 40°C del 316L. (Fuente: el Autor).

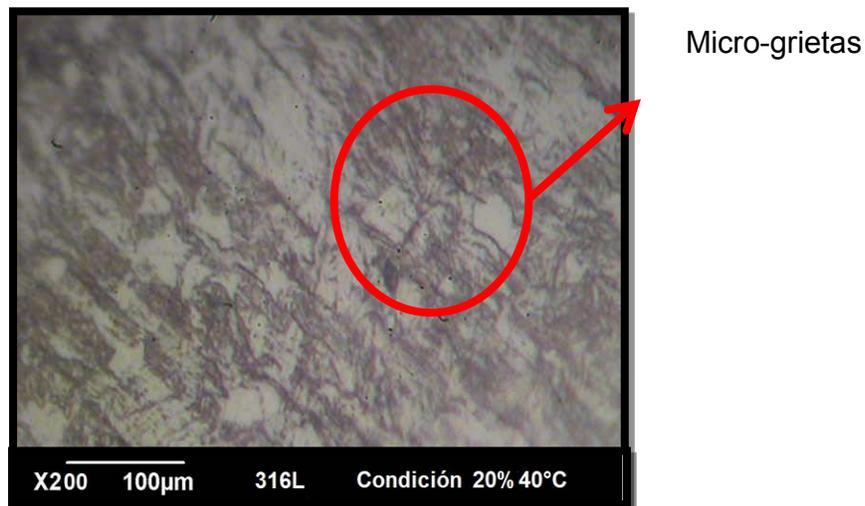
Figura N° 4.45: Microestructura del acero inoxidable 316L a 200x, por microscopía óptica, condición 20% de H_2SO_4 a 40°C. (Fuente: el Autor).

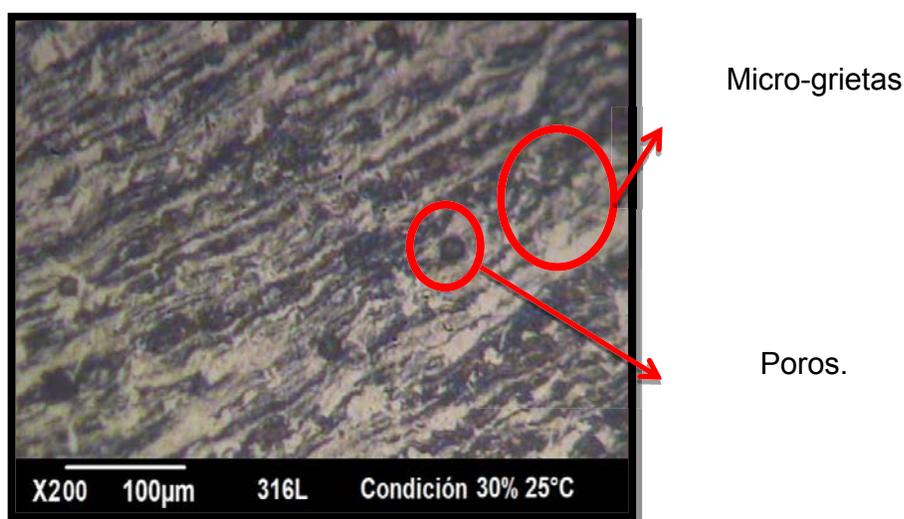
Figura N° 4.46: Microestructura del acero inoxidable 316L a 200x, por microscopía óptica grietas en el borde de los granos, condición de 30% de H_2SO_4 a $25^\circ C$. (Fuente: el Autor).

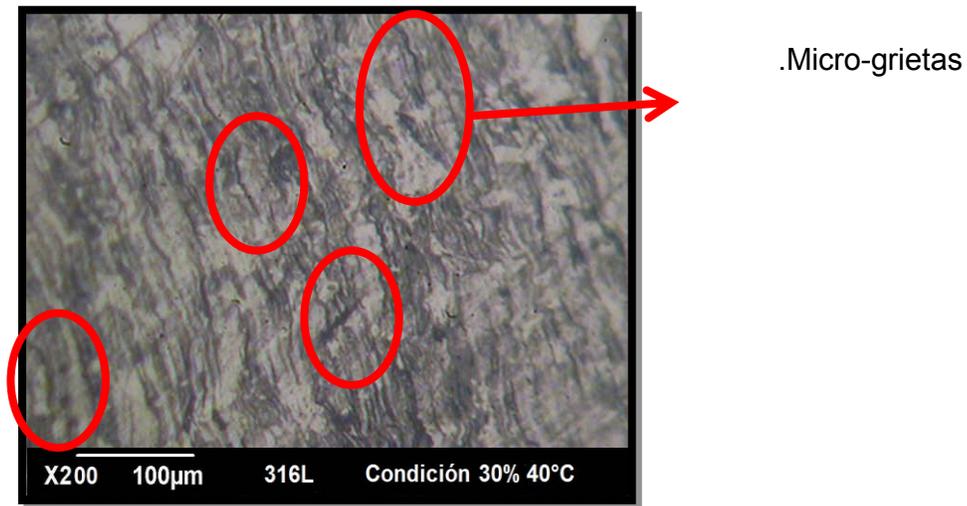
Figura N° 4.47: Microestructura del acero inoxidable 316L a 200x, por microscopía óptica, condición 30% de H_2SO_4 a $40^\circ C$. (Fuente: el Autor).

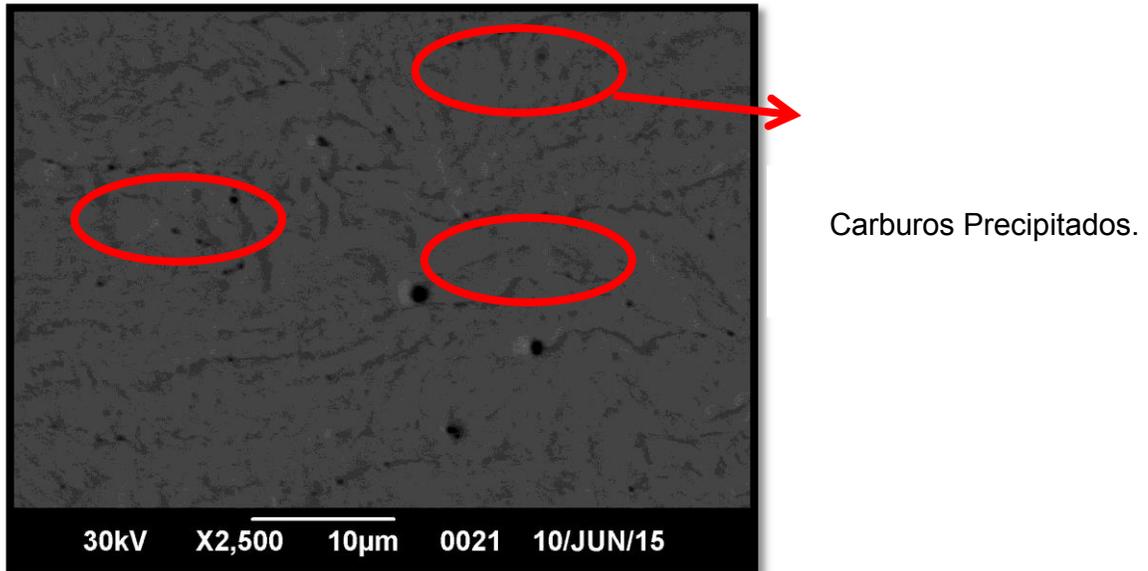
Figura N° 4.48: Microestructura del acero inoxidable 316L a 2500x, por microscopia electrónica de barrido, condición 30% de H_2SO_4 a 40°C. (Fuente: el Autor).

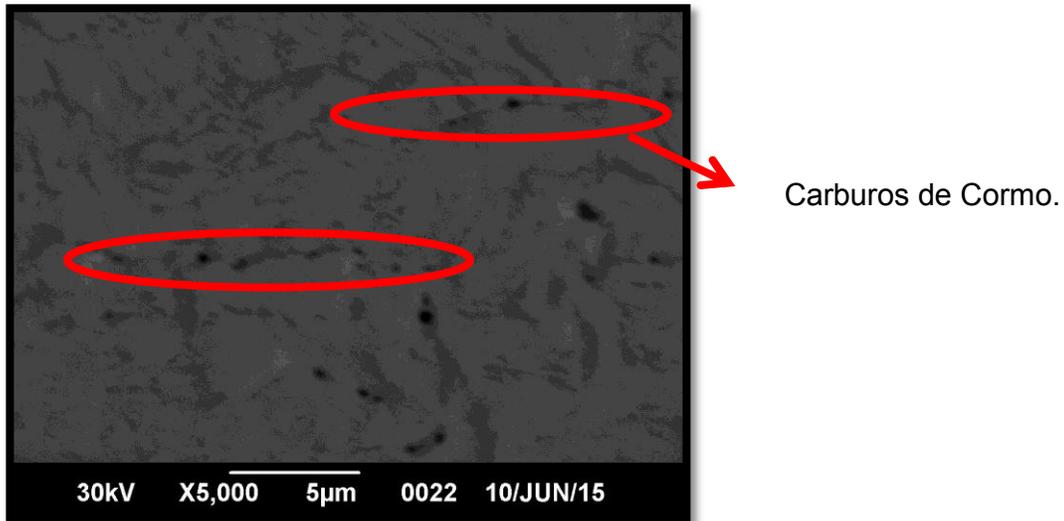
Figura N° 4.49: Microestructura del acero inoxidable 316L a 5000x, por microscopía electrónica de barrido, condición de 30% de H_2SO_4 a 40°C.
(Fuente: el Autor).

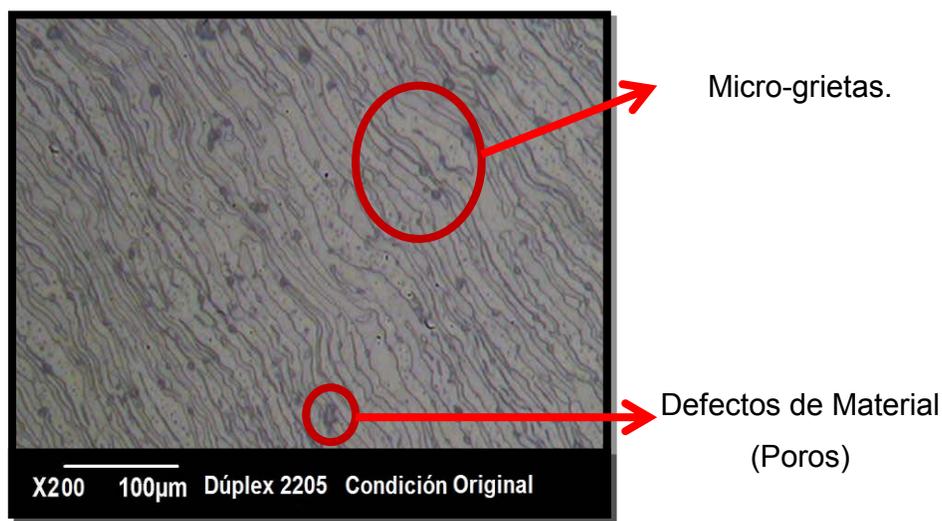
Figura N° 4.50: Microestructura del acero dúplex SAF 2205 a 200x, por microscopía óptica, condición original. (Fuente: el Autor).

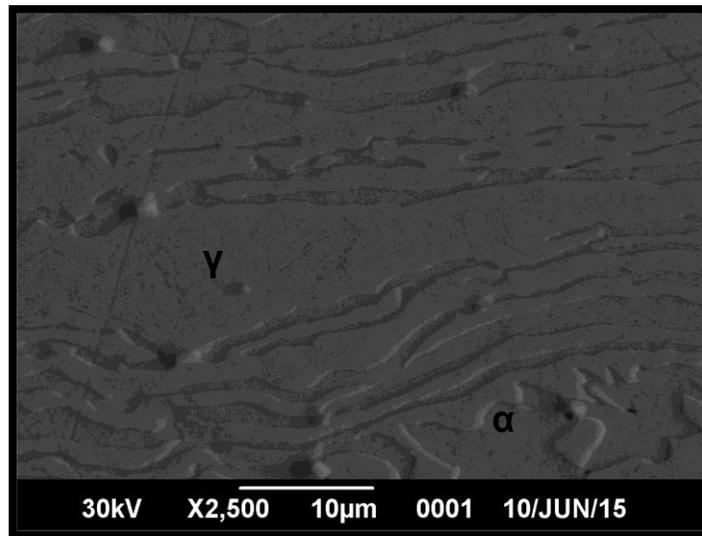
Figura N° 4.51: Microestructura del acero inoxidable dúplex SAF 2205 a 2500x, por microscopía electrónica de barrido, condición original. (Fuente: el Autor).

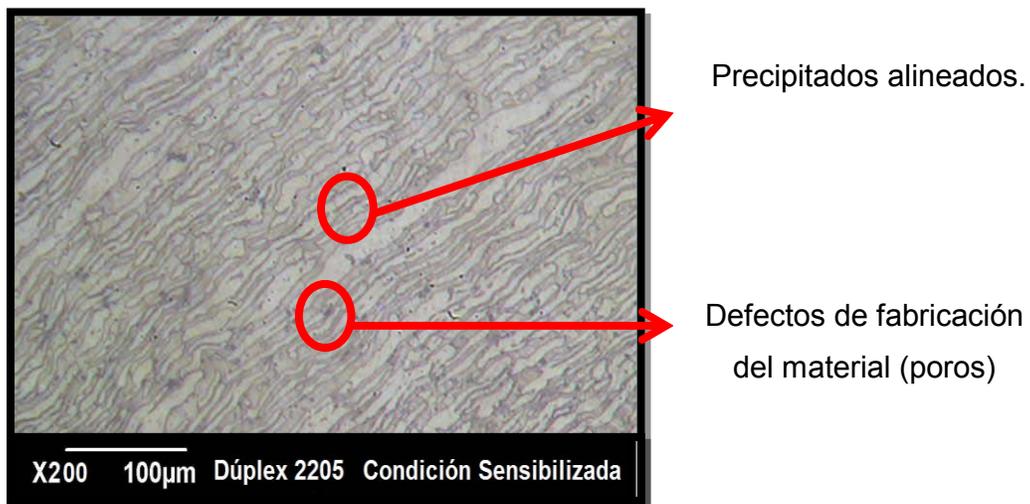
Figura N° 4.52: Microestructura del acero dúplex SAF 2205 a 200x, por microscopía óptica, condición sensibilizada. (Fuente: el Autor).

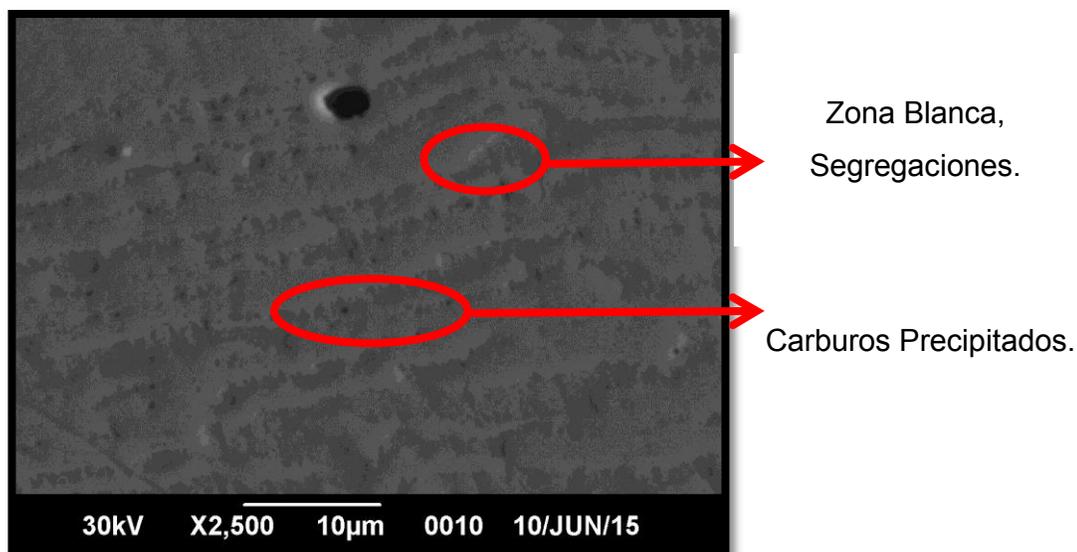
Figura N° 4.53: Microestructura del acero inoxidable dúplex SAF 2205 a 2500x, por microscopía electrónica de barrido, condición sensibilizada. (Fuente: el Autor).

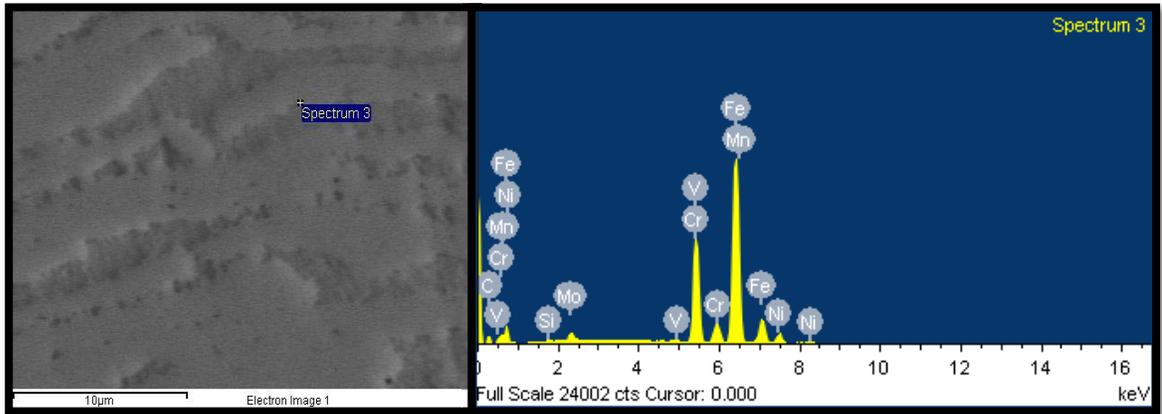
Figura N° 4.54: Resultados del EDX de los nódulos precipitados en los límites de grano de la probeta sensibilizada del acero dúplex SAF 2205. (Fuente: el Autor).

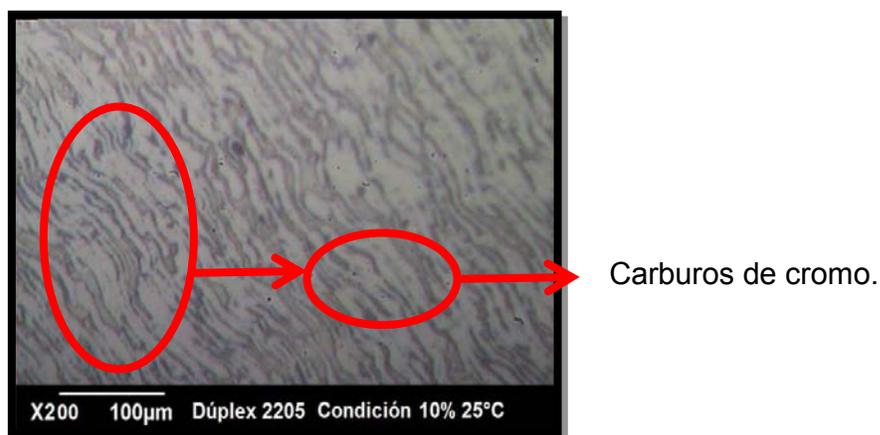
Figura N° 4.56: Microestructura del acero dúplex SAF 2205 a 200x, por microscopía óptica, condición de 10% de H₂SO₄ a 25°C. (Fuente: el Autor).

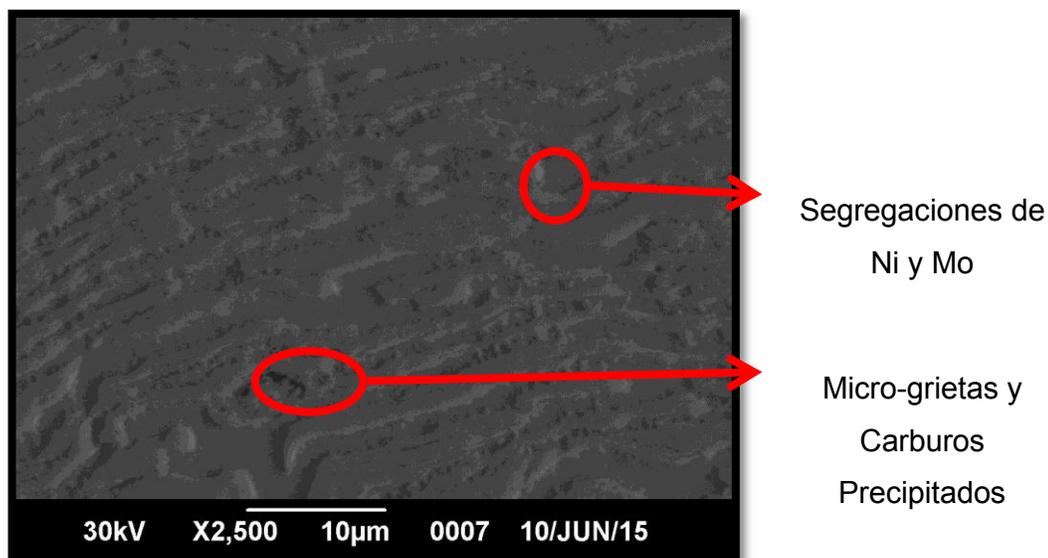
Figura N° 4.57: Microestructura del acero dúplex SAF 2205 a 2500x, por microscopía electrónica de barrido, condición de 10% de H₂SO₄ a 25°C.

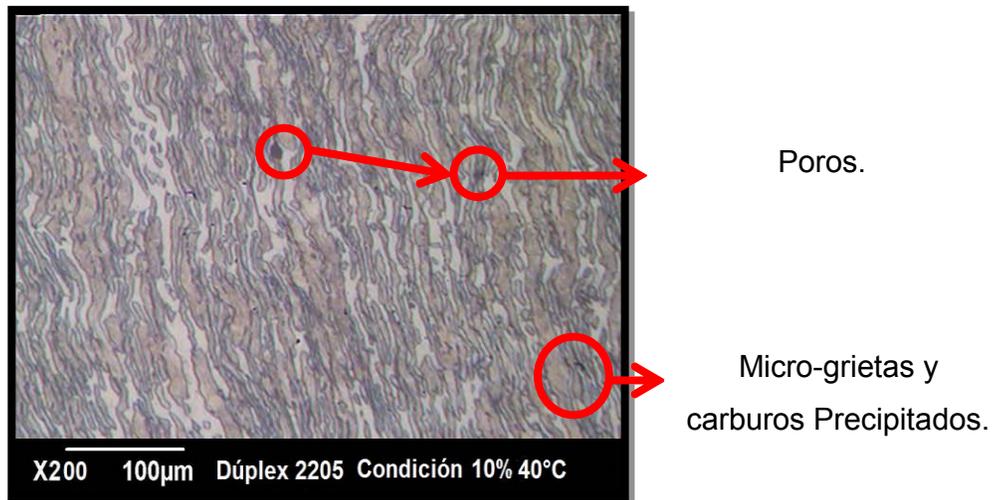
Figura N° 4.58: Microestructura del acero dúplex SAF 2205 a 200x, por microscopía óptica, condición de 10% de H_2SO_4 a 40°C. (Fuente: el Autor).

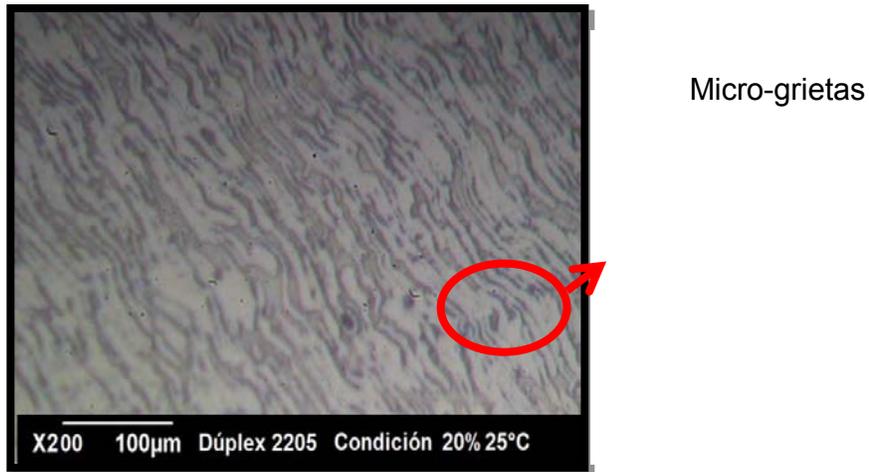
Figura N° 4.59: Microestructura del acero dúplex SAF 2205 a 200x, por microscopía óptica, condición de 20% de H_2SO_4 a 25°C. (Fuente: el Autor).

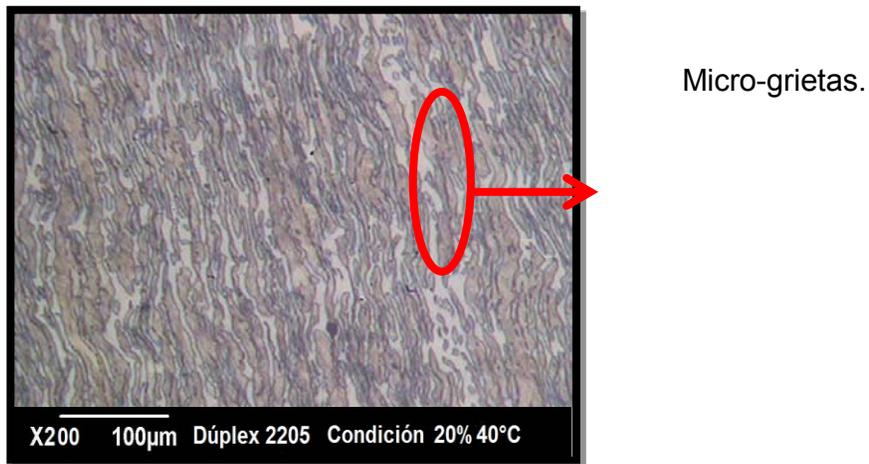
Figura N° 4.60: Microestructura del acero dúplex SAF 2205 a 200x, por microscopía óptica, condición de 20% de H_2SO_4 a 40°C. (Fuente: el Autor).

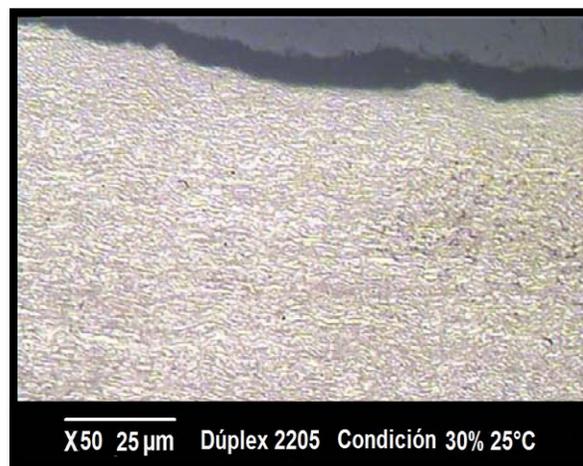
Es importante resaltar que no existe transformación microestructural a consecuencia de la interacción en el H_2SO_4 en los bordes de las probetas ensayadas de tracción para el acero inoxidable dúplex SAF 2205 ya que la microestructura no cambia desde el borde al centro, lo cual se evidencia en la comparación del grupo de figuras que van desde la N° 4.50 a la N° 4.61:

Figura N° 4.61: Microestructura del acero dúplex SAF 2205 a 50x, por microscopía óptica, condición de 30% de H_2SO_4 a 25°C. (Fuente: el Autor).

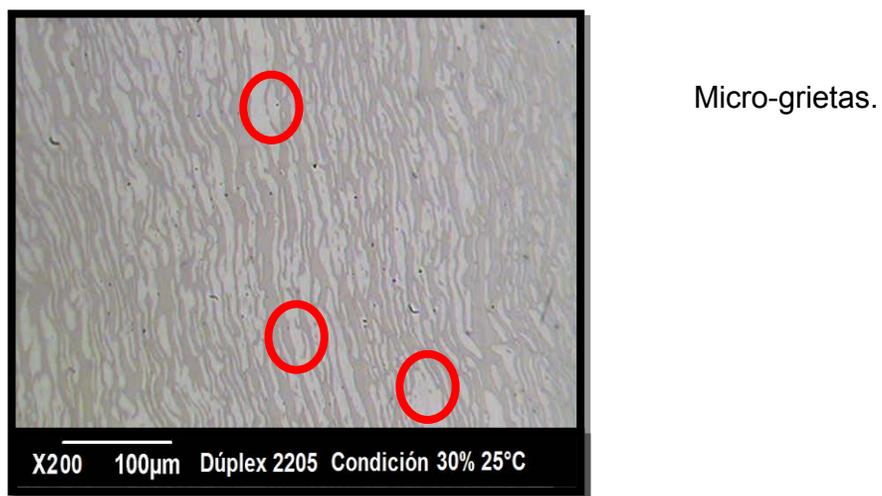
Figura N° 4.62: Microestructura del acero dúplex SAF 2205 a 50x, por microscopía óptica, condición de 30% de H_2SO_4 a 25°C. (Fuente: el Autor).

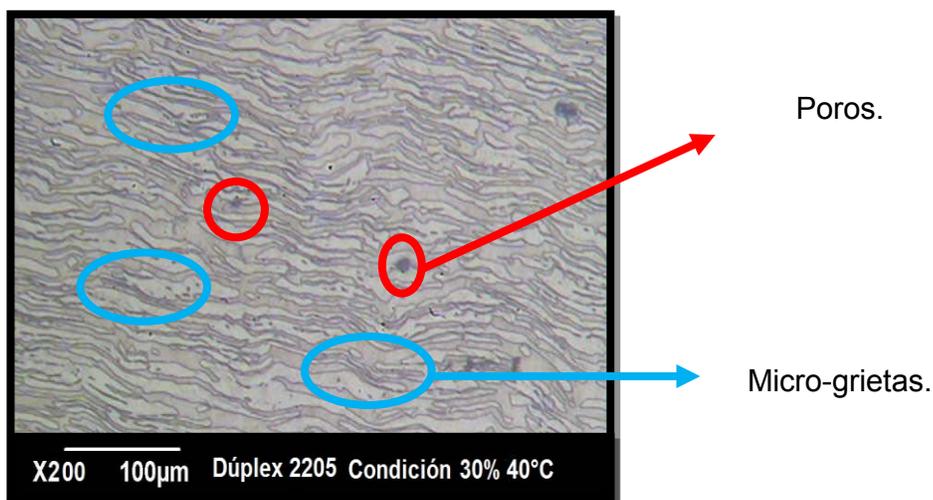
Figura N° 4.63: Microestructura del acero dúplex SAF 2205 a 50x, por microscopía óptica, condición de 30% de H_2SO_4 a 40°C. (Fuente: el Autor).

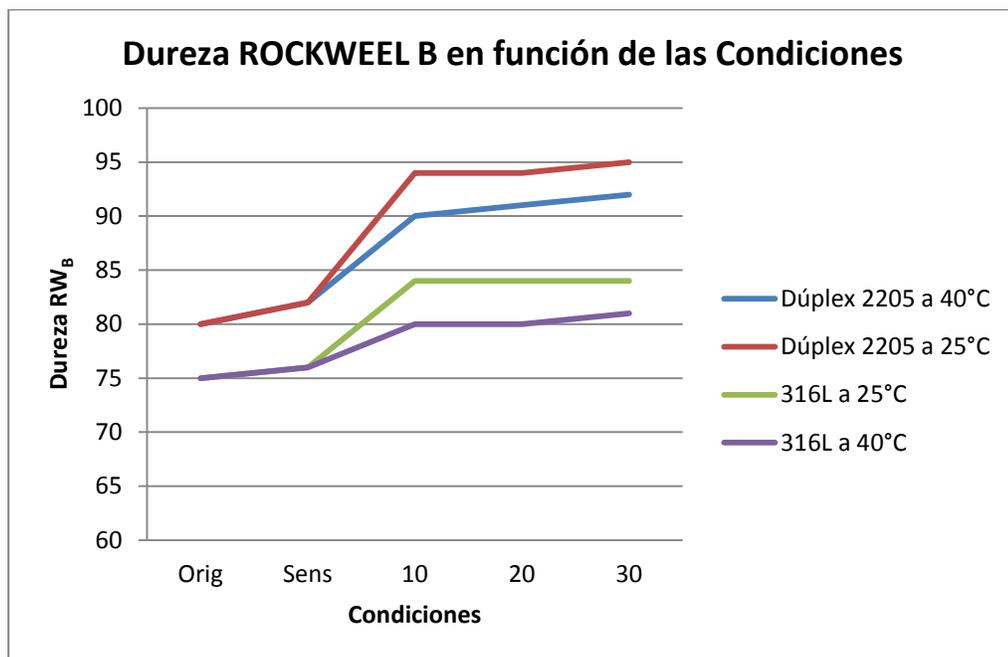
Figura N° 4.64: Gráficas de dureza ROCKWELL B. (Fuente: el Autor).

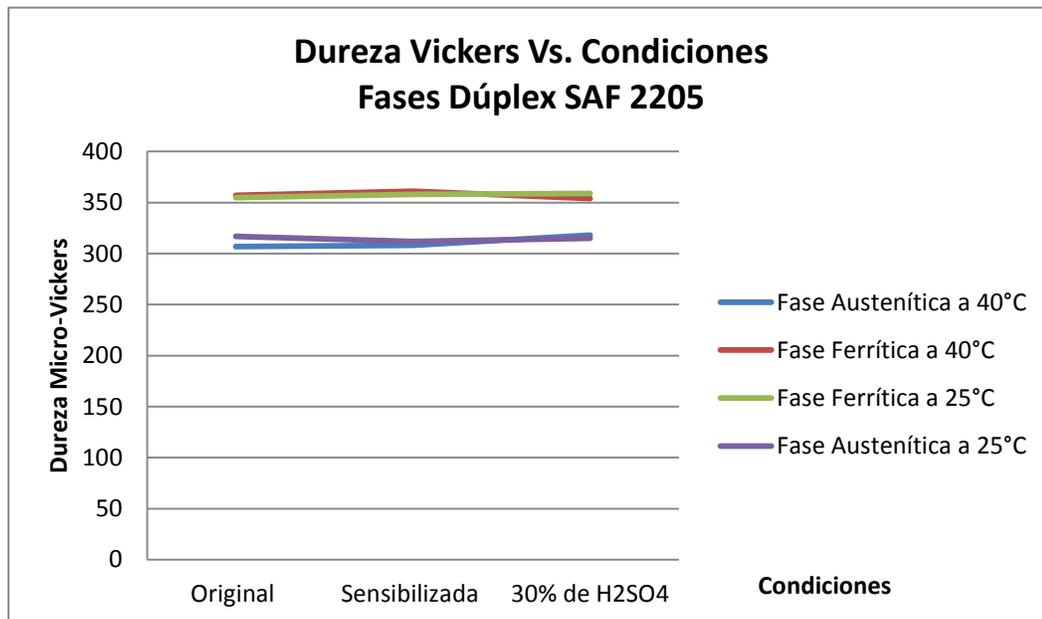
Figura 4.65: Valores de dureza Vickers de probetas de acero inoxidable dúplex SAF 2205 para cada una de las fases ferrita α y austenita γ en función de condiciones experimentales (Fuente: el Autor).

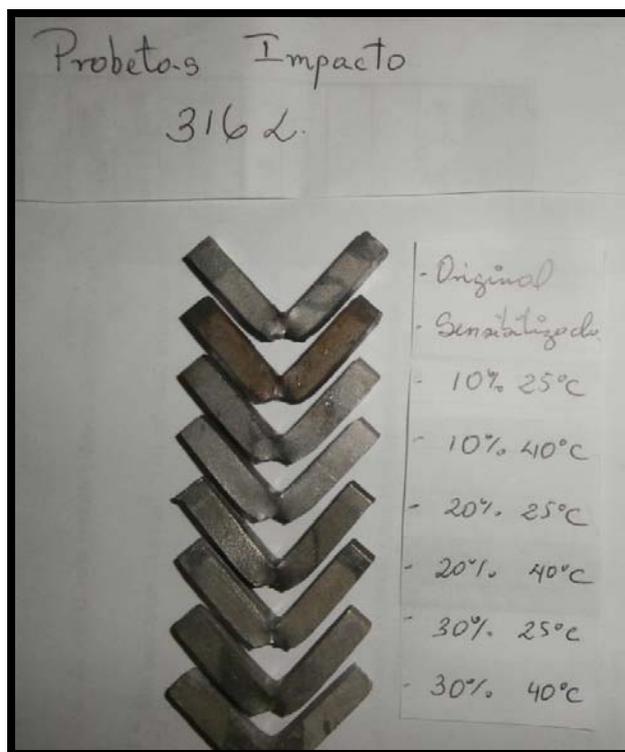
Figura N° 4.67: Probetas del ensayo de impacto Charpy en V de acero inoxidable 316L. (Fuente: el Autor).

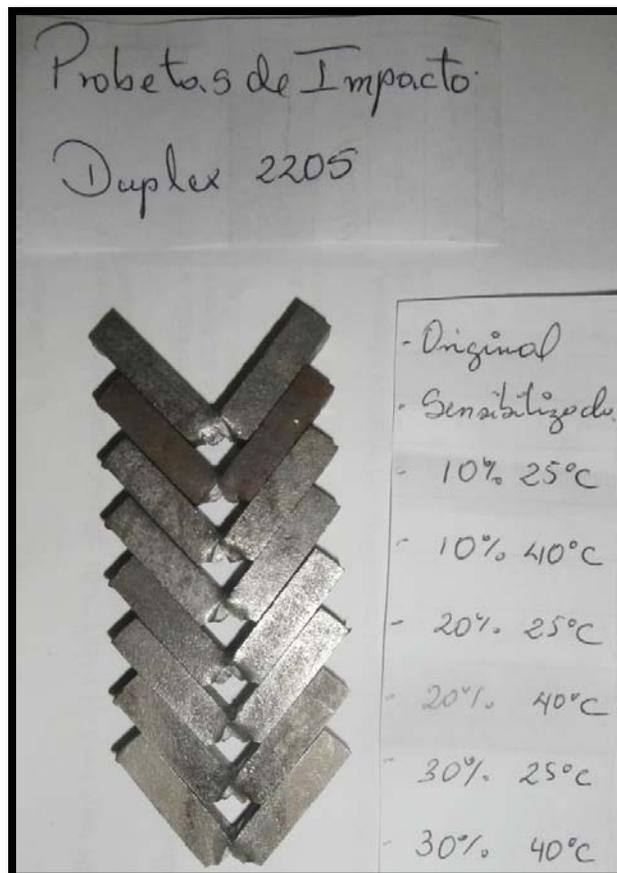
Figura N° 4.68: Probetas del ensayo de impacto Charpy en V de acero inoxidable dúplex SAF 2205. (Fuente: el Autor).

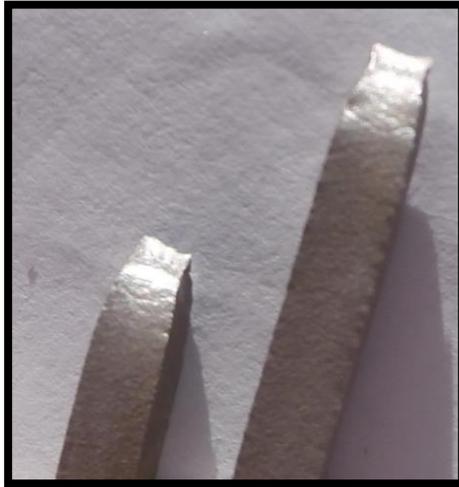
Figura N° 4.69: Probeta de acero inoxidable 316L expuesta a la condición de 30% de H_2SO_4 a $40^\circ C$, ya traccionada. (Fuente: el Autor).

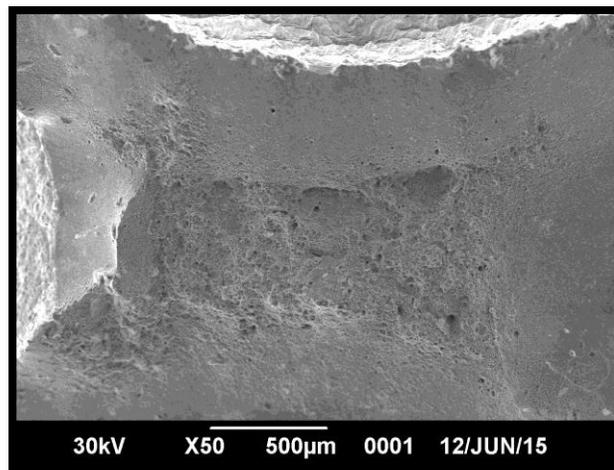
Figura 4.70: Superficie de fractura de probeta de tracción de acero inoxidable 316L a 50x, con microscopia electrónica de barrido, condición original. (Fuente: el Autor).

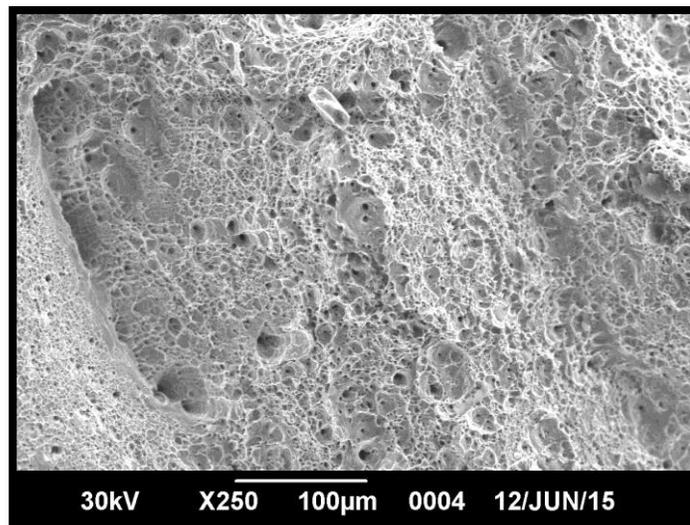
Figura 4.71: Fotomicrografía de la superficie de la probeta de tracción de acero inoxidable 316L a 250x, con MEB, condición original. (Fuente: el Autor).

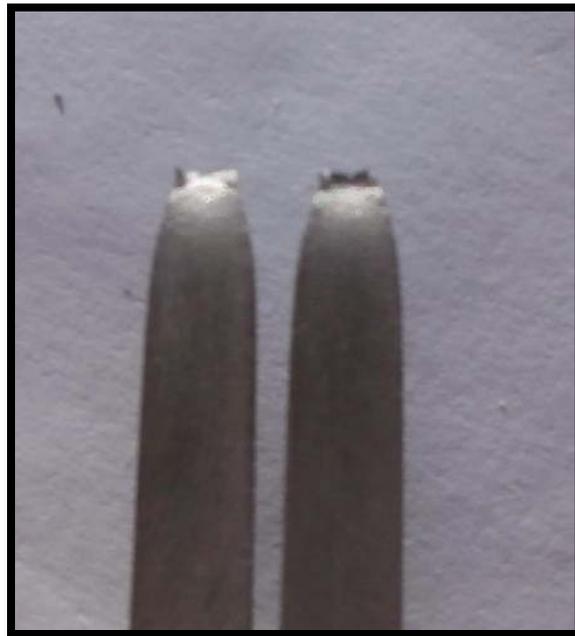
Figura N° 4.79: Probeta de acero inoxidable dúplex SAF 2205, expuesta a la condición de 30% de H_2SO_4 a $40^\circ C$, ya traccionada. (Fuente: el Autor).

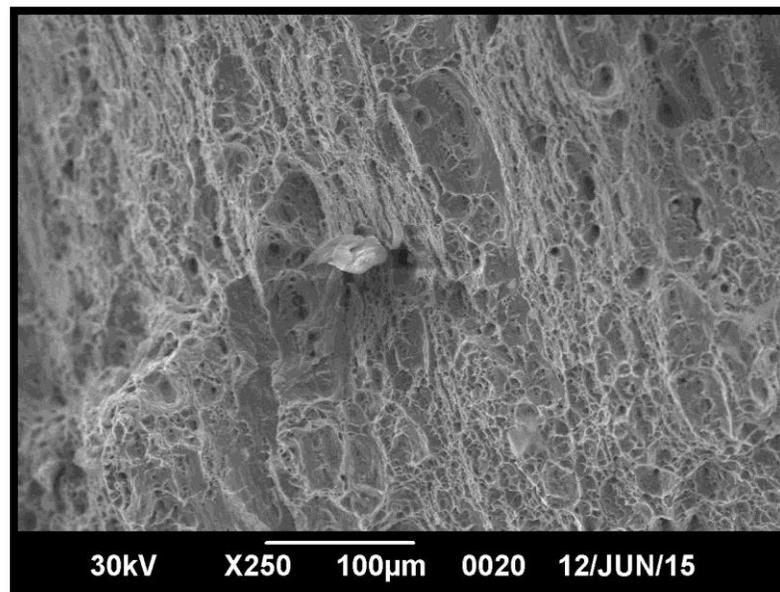
Figura 4.80: Fotomicrografía de la superficie de la probeta de tracción de acero dúplex SAF 2205 a 250x, con MEB, condición original. (Fuente: el Autor).

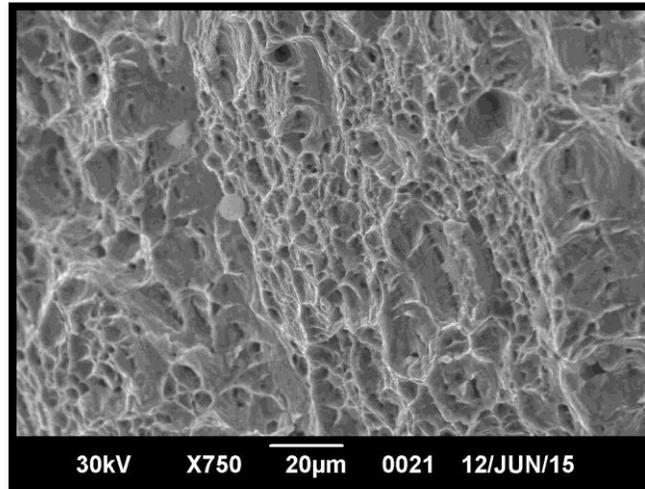
Figura 4.81: Fotomicrografía de la superficie de la probeta de tracción de acero dúplex SAF 2205 a 750x, con MEB, condición original. (Fuente: el Autor).
