UNIVERSIDAD DE CARABOBO
FACULTAD DE INGENIERIA
ESCUELA DE INGENIERIA CIVIL

**INDICADORES DE RIESGO SISMICO DE LAS EDIFICACIONES DE LA
PARROQUIA RAFAEL URDANETA DEL AREA METROPOLITANA DE
VALENCIA, PARA EL PROYECTO INTERNACIONAL GEM**

Naguanagua, Noviembre 2016

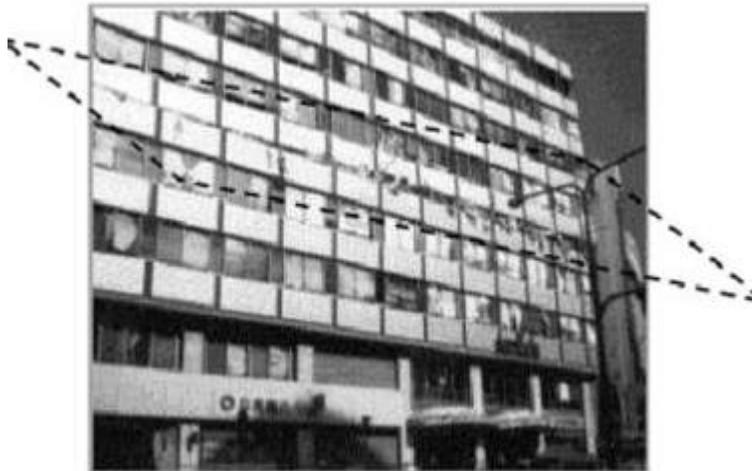
Algunos sistemas arquitectónicos conllevan a la formación de pisos cuya rigidez y/o resistencia es significativamente menor que la del resto de los niveles, haciéndolos más vulnerables. Esto se puede atribuir a la diferencia de altura entre pisos consecutivos o a la ausencia de algún elemento estructural.

Ilustración 1: Colapso del Quinto piso (Débil)

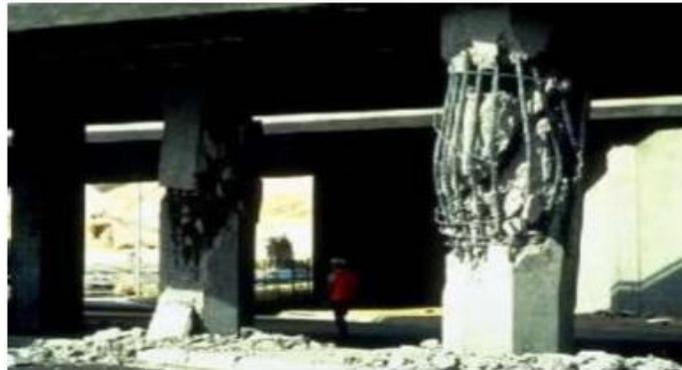
corta que es más rígida, y bajo cargas laterales, atraerá fuerzas que pueden estar desproporcionadas con su resistencia.

Ilustración 2: Falla de piso blando en columnas de grandes dimensiones.

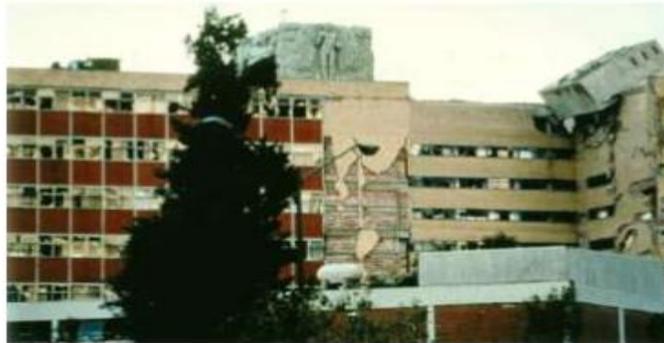
Esto se refiere a problemas ocasionados por concentraciones de masa en algún nivel de la edificación, al colocar elementos de gran peso como equipos, tanques, piscinas, archivos, depósitos, entre otros. Debido al hecho de que el problema se agrava si dicha concentración se localiza en los pisos más elevados, ya que a mayor altura, mayor aceleración sísmica de respuesta.

Ilustración 3: Colapso de tanques para agua en un hospital.

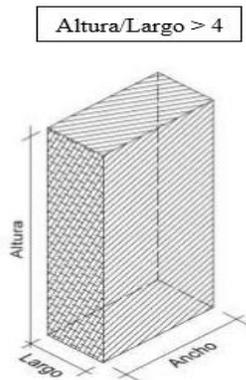
La proporción es un aspecto que puede ser más importante que el tamaño o altura, ya que mientras más esbelto es el edificio, mayor es el efecto de voltearse ante un sismo, la contribución de los modos superiores es importante y el edificio puede hacerse inestable por el efecto $P-\Delta$.

Ilustración 4: Irregularidades verticales.

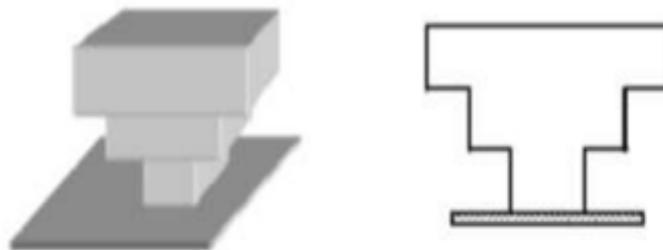
El escalonamiento consiste en una o más reducciones abruptas en el tamaño del piso de un nivel con respecto al siguiente. También en hacer el edificio más grande a medida que se eleva, lo que se conoce como escalonamiento invertido.

Ilustración 5: Irregularidad Vertical.

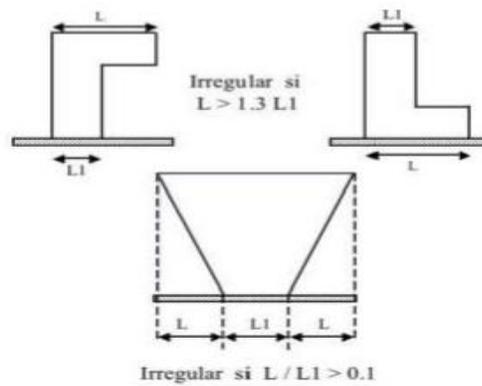
La norma venezolana establece ciertos criterios para clasificar las estructuras como irregulares verticalmente. Las edificaciones con aumento vertical o disminución significativa de dimensiones y masas requieren un análisis especial, ya que presentan problemas por los efectos dinámicos debido a los sismos.

Ilustración 6: Irregularidades Verticales: Criterios Norma Venezolana.

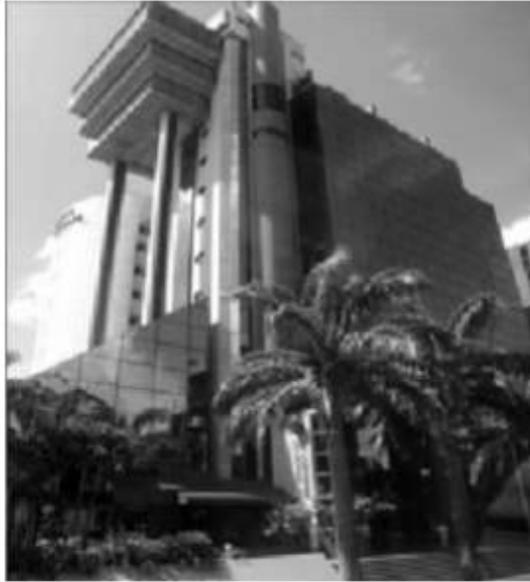
La sencillez, regularidad y simetría que se busca en planta también es importante en la elevación del edificio, para evitar que se produzcan concentraciones de esfuerzos en ciertos pisos o amplificaciones de la vibración en las partes superiores del edificio. (Bazán y Meli, 2001).

Ilustración 7: Torre Balgres, Caracas-Venezuela.

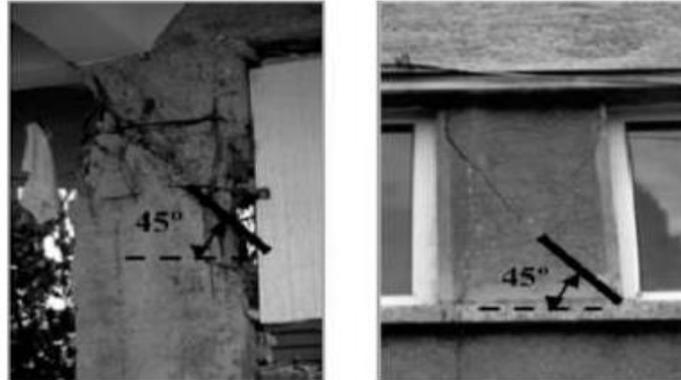
Al analizar y estudiar el comportamiento de edificaciones bajo la acción sísmica, se ha observado que algunas columnas presentan grietas a 45° , lo que indica una falla frágil. La columna diseñada como dúctil, se convierte en frágil y falla la zona no confinada. La falla se debe al hecho de que las columnas de un mismo nivel presentan similar desplazamiento lateral durante un sismo, sin embargo al ser las columnas cortas más rígidas, absorben mucha más fuerza lateral (Bachmann, 2003).

Ilustración 8: Falla Frágil, columna corta y poco esfuerzo transversal.

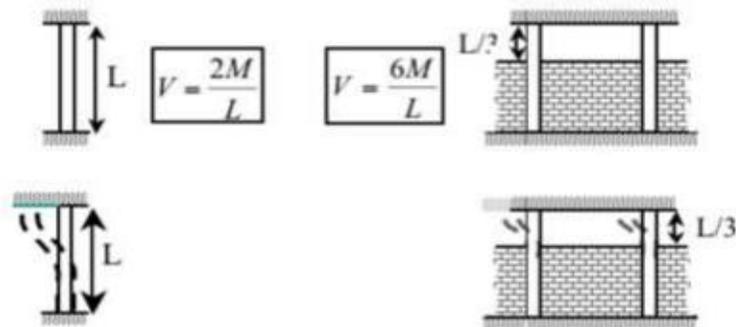
Uno de los problemas podría ser por el aumento de la fuerza cortante en la columna, que es igual a la suma de los momentos flectores de los extremos, dividido entre la longitud libre. Si la longitud libre se ve disminuida, la fuerza cortante aumenta de manera inversamente proporcional. Es decir, que si la longitud libre se reduce en una tercera parte, la fuerza cortante aumenta tres veces.

Ilustración 9: Ejemplo de fuerza cortante en columnas cortas. Blanco, 2012.

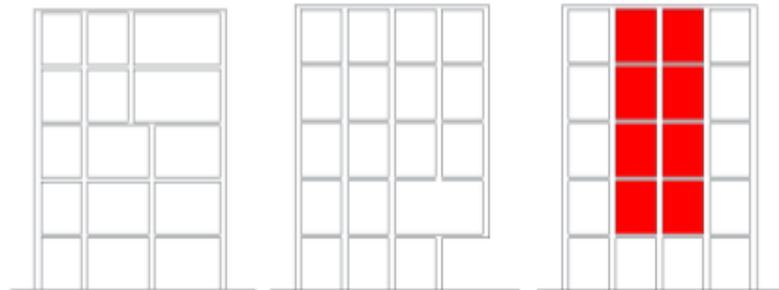
En relación para un caso particular como un muro de cortante discontinuo, es una contradicción fundamental de diseño, ya que el propósito de un muro cortante es resistir las fuerzas de inercia que se originan en los diafragmas y transmitir las hacia la fundación en la forma más directa posible, por lo que interrumpir esta trayectoria se convierte en un error y realizarlo en la base es un problema aun mayor, siendo el peor caso de la condición de planta baja débil. (Arnold y Reitherman, 1991).

Ilustración 10: Ejemplo de discontinuidad en el plano resistente a cargas laterales.

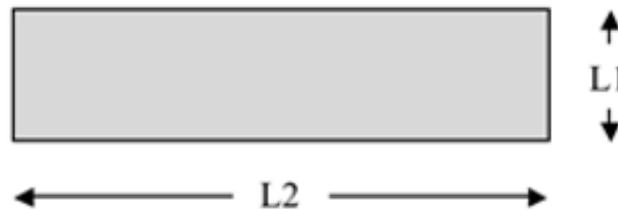
La longitud en planta de una edificación, influye en la respuesta estructural ante la transmisión de ondas en el terreno producidas por el movimiento sísmico. A mayor longitud en planta, empeora el comportamiento estructural, debido a que la respuesta de la estructura ante dichas ondas puede diferir considerablemente de un punto de apoyo a otro de la misma edificación (Grases et al. 1987). Los edificios largos son más propensos a tener problemas debido a las componentes torsionales del movimiento del terreno. Recomendación practica: $L2/L1 \leq 2.3$ (Cardona, 2004).

Ilustración 11: Planta de gran longitud.

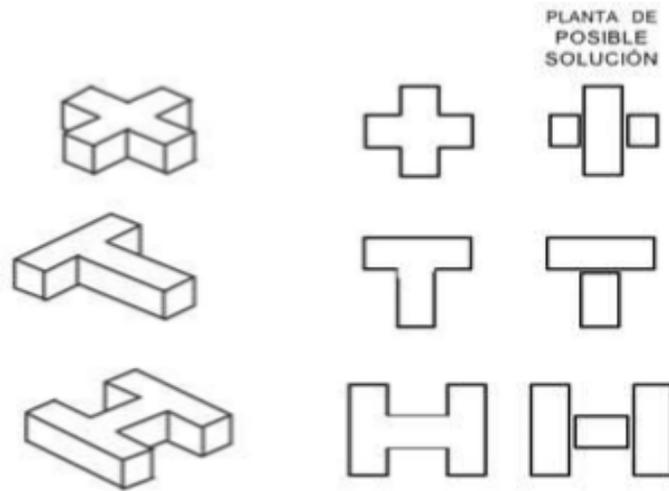
La forma de la planta influye en la respuesta de la estructura ante la concentración de esfuerzos generada en ciertas partes, debido al movimiento sísmico. Los sitios más vulnerables son los angulos de quiebre entre partes de la estructura, cuyo problema se puede resolver colocando apropiadamente las juntas totales.

Ilustración 12: Ejemplos de plantas de forma irregular y su posible solución.

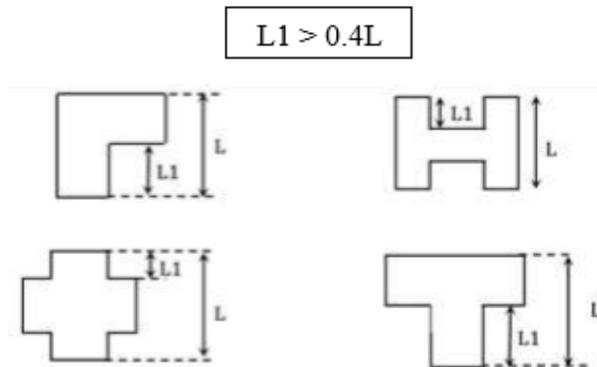
La Norma venezolana COVENIN 1756:2001 (Edificaciones Sismorresistentes) establece la limitación del 40% para el coeficiente de longitudes, si no se presentan otras condiciones negativas. En las normas norteamericanas (FEMA, 1997; ICC, 2000) se limitan los salientes o entrantes en 15% y las europeas (Eurocodigo 8, 1998) establecen 25% (se recomienda revisar exhaustivamente la norma venezolana).

Ilustración 13: Plantas regulares.

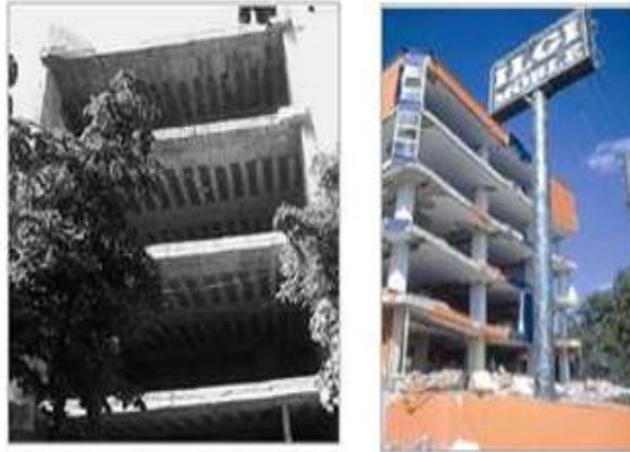
Los sistemas estructurales formados por losas y columnas (Sin vigas), presentan un pobre desempeño ante eventos sísmicos. La columna actúa como un punzón ocasionando daños severos en la losa.

Se muestran estructuras ubicadas en Kocaeli-Turquía, dañadas en el sismo de agosto de 1999. Los sistemas presentan losas de espesores entre 8 y 12cm y vanos (Luz libre) mayores a 4m (EERI, 1999).

Ilustración 14: Ausencia de vigas.

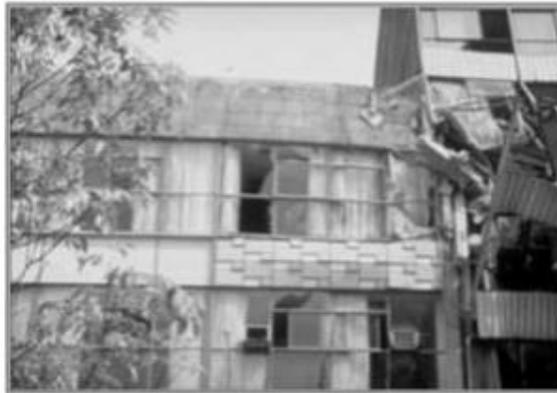
Durante el sismo de México (1985), el edificio de concreto armado de la izquierda colapsa luego de golpear al edificio antiguo de la derecha. El edificio de la derecha es más rígido que el otro construido recientemente.

Ilustración 15: Interacción entre edificios de diferente rigidez.

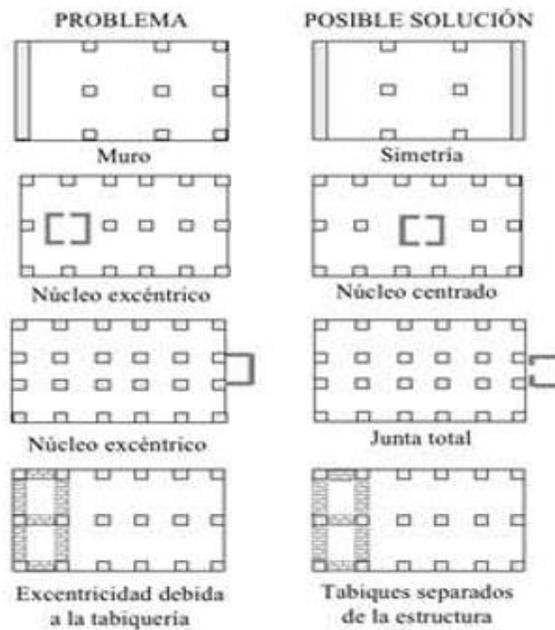
La torsión ha sido la causa de importantes daños y, en algunos casos, colapso de edificaciones sometidas a fuertes movimientos sísmicos. Se presenta por la excentricidad entre el centro de masa y el centro de rigidez. Cuando en una configuración, el centro de masa coincide con el centro de rigidez, se dice que existe simetría estructural. A medida que el edificio sea más simétrico, se reducirá su tendencia a sufrir concentraciones de esfuerzo y torsión, y su comportamiento ante cargas sísmicas será menos difícil de analizar y más predecible.

La simetría va desde la geometría de la forma exterior, hasta las distribuciones internas de elementos resistentes y componentes no estructurales. En los casos donde existan muros, núcleos de ascensores o tabiquería, hacia un lado de la edificación, el centro de rigidez se desplaza en esa dirección. Debido a esto se generan deformaciones no previstas en el cálculo estructural. (Grases et al. 1987).

Ilustración 16: Torsión: Problema-Posible solución.

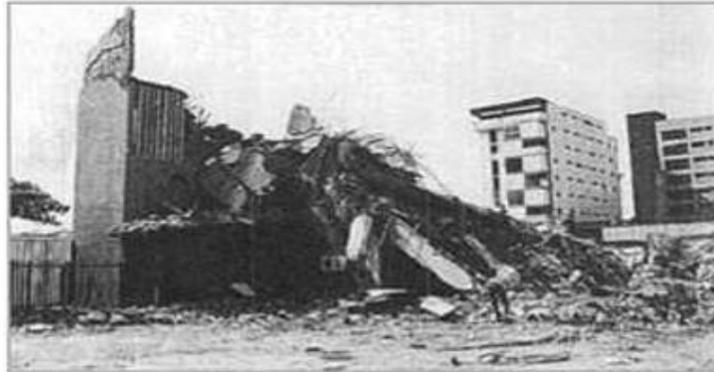
edificación, ocasiono el colapso de la misma, durante el terremoto de Cariaco-1997, (Hernández y López, 2007).

Ilustración 17: Edificio Miramar-Cumana, después del sismo de 1997.

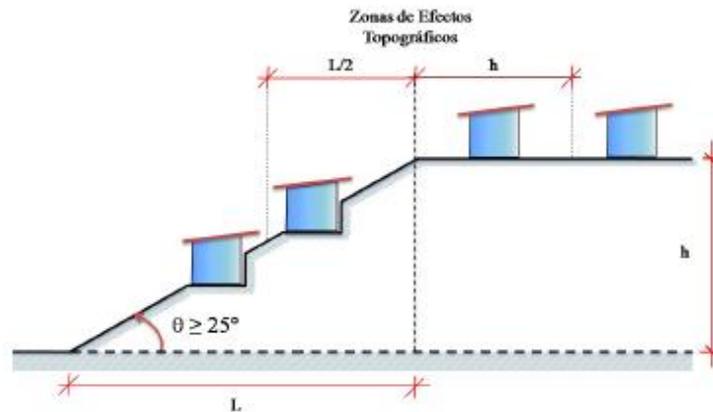
En la Ilustración 19 se definen aquellas situaciones donde deben considerarse la presencia de efectos topográficos, seleccionados con base en FUNVISIS (2009) y AFPS (1990). Se consideran efectos topográficos en las tablas 1 y 2 cuando la construcción esté localizada sobre la mitad superior (L/2) de una ladera con pendiente mayor a 25 grados (aproximadamente 46%), o en la zona de la cima que está a una distancia de la cresta menor a la altura (h) de la ladera.

Ilustración 19: Zonas donde se consideran los efectos topográficos en el Índice de Amenaza IA

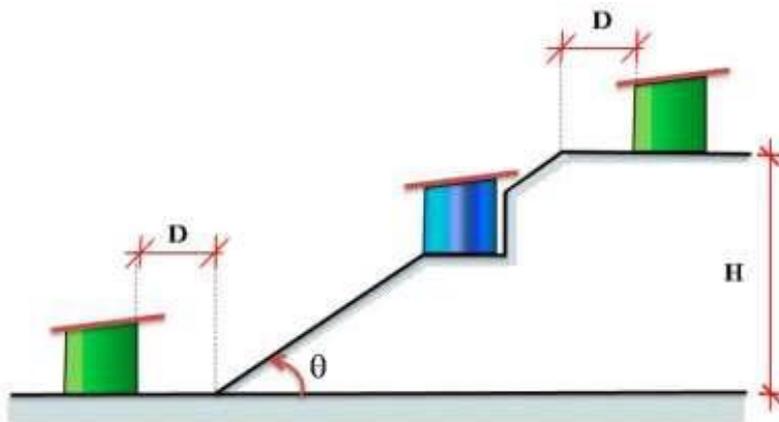
El índice (I_5) atiende a identificar situaciones de vulnerabilidad asociadas con construcciones hechas en laderas o cerca de estas, debido a una potencial falla de estabilidad en taludes no protegidos por obras de contención. En la Tabla 8 se presentan los valores de I_5 cuya selección depende de los valores del ángulo de inclinación θ de la ladera, de la altura H de la ladera y de la distancia D que se definen en la Figura 30. El máximo valor del índice I_5 es 100. Se reconoce igualmente en la Tabla 8 el aumento en la vulnerabilidad cuando la edificación está localizada en una zona sin drenajes de aguas.

Ilustración 20: Construcciones en las cuales se considera vulnerabilidad asociada con la topografía I_5 .

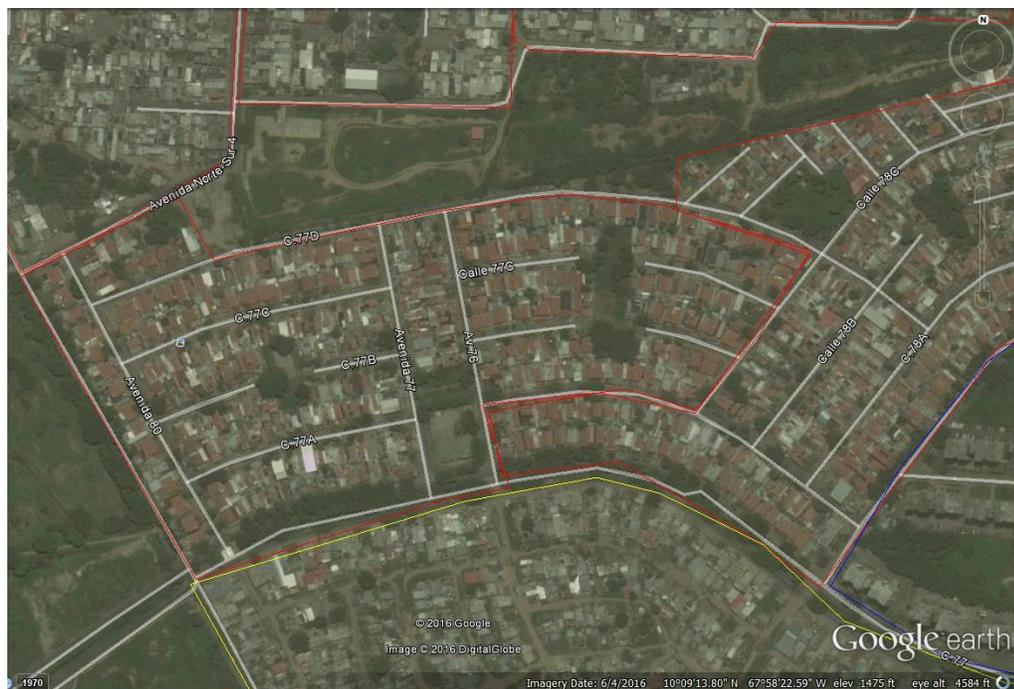
Demarcar y delimitar, usando la aplicación de imágenes satelitales GOOGLE EARTH, zonas homogéneas, en su mayoría residenciales; es decir, donde predominen edificios, casas, quintas y viviendas populares.

Ilustración 23: Delimitación de Zona Homogénea.

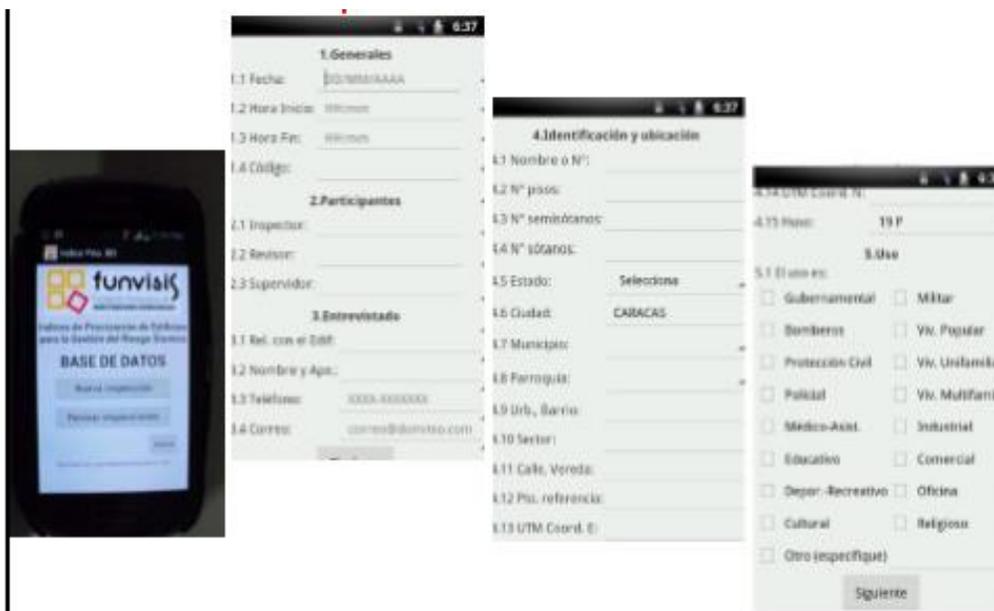
La aplicación móvil, desarrollada por el equipo de FUNVIVIS, complementa la metodología desarrollada para la determinación de índices de vulnerabilidad, riesgo sísmico y priorización de edificaciones; dando una alternativa rápida y confiable a la hora de realizar las inspecciones en las zonas homogéneas.

Ilustración 26: Imágenes de la aplicación móvil.

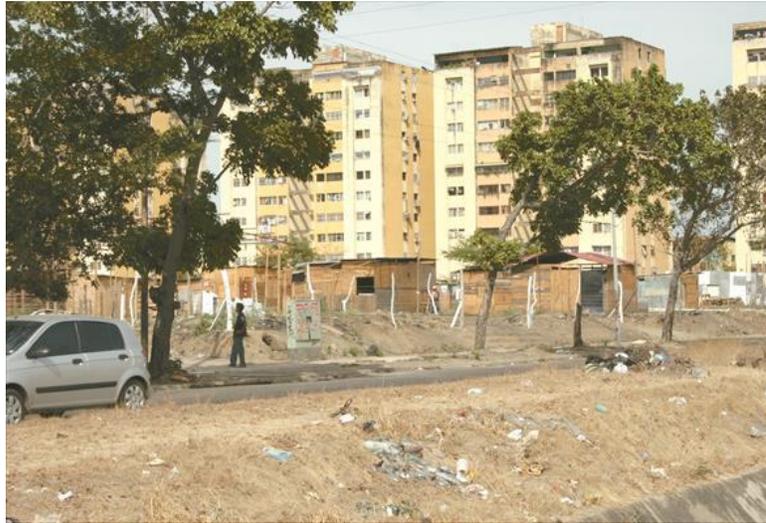
Cabe destacar que al momento de la delimitación de las zonas homogéneas, se hizo utilizando la herramienta Google Earth, la cual brinda imágenes claras de las zonas a estudiar, pero sin tener una visión de campo del lugar a estudiar, por lo que algunas zonas homogéneas fueron agrupadas nuevamente para ofrecer una mejor caracterización de estas.

Ilustración 28: Diferencia Zonas Homogéneas (Barrio-Edificio alta densidad).

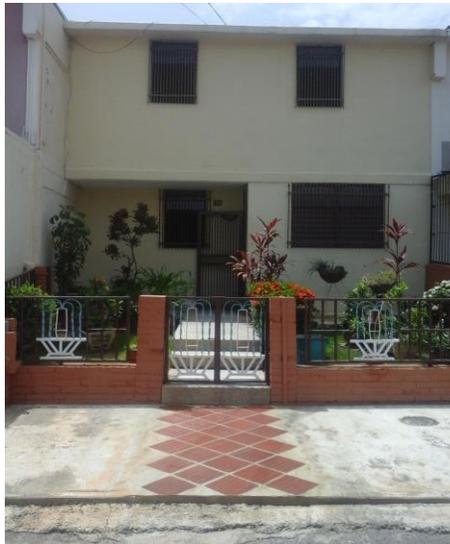
La recopilación de datos arrojó que los tipos estructurales más comunes en la parroquia Rafael Urdaneta fueron los sistemas con muros de concreto armado de poco espesor, dispuestos en una sola dirección (algunos sistemas tipo túnel), con 36.51% del total (20089), seguidamente de los sistemas mixtos de pórticos y de mampostería de baja calidad de construcción, con altura no mayor a 2 pisos, vistos mayoritariamente en zonas populares o barriadas, con el 25,3% del total de las viviendas estudiadas (13951).

Ilustración 29: Vivienda construida con muros de concreto en una dirección.

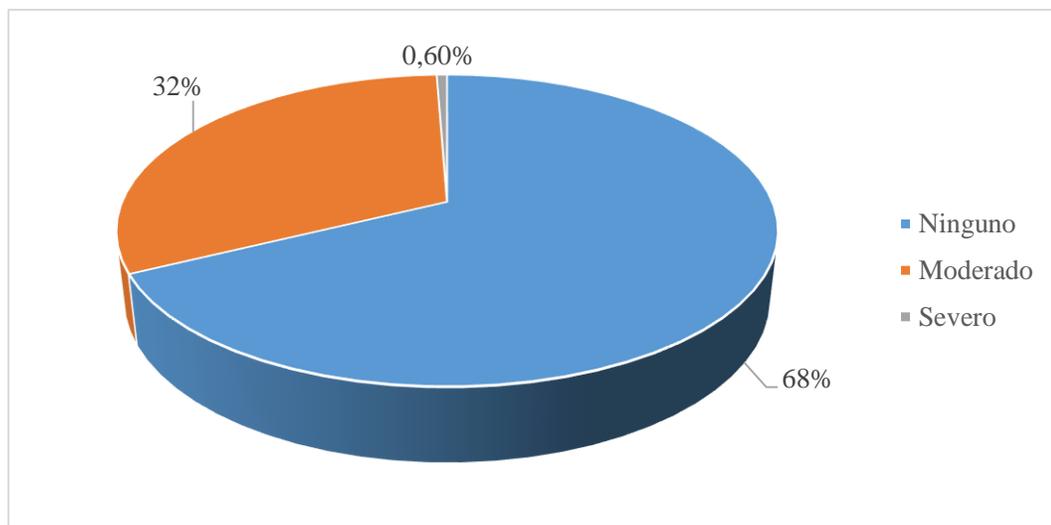
El restante 0,60% de las edificaciones (335) posee un daño severo a su estructura de concreto, lo cual complica en gran medida su estabilidad, aun sin la presencia de sismos.

Grafica 8: Distribución grafica porcentual de las edificaciones según su daño a la estructura de concreto.

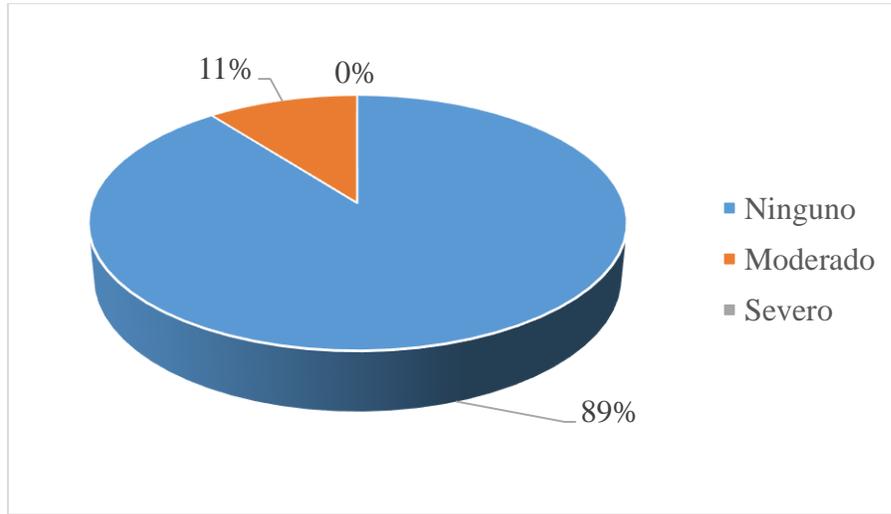
Ninguna de las edificaciones tomadas como muestra presentó un deterioro severo en alguno de sus componentes de acero.

Gráfica 10: Distribución gráfica porcentual de las edificaciones según el grado de deterioro a su estructura de acero.

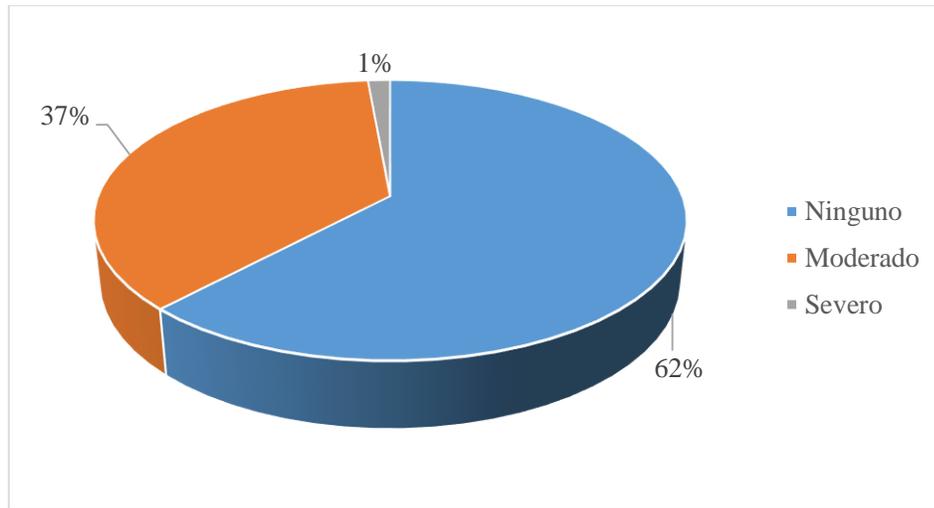
La Urbanización Las Quintas de Flor amarillo, en 50% de las edificaciones estudiadas existieron problemas de agrietamiento moderado de paredes de relleno, lo cual es un valor muy alto para una zona de construcciones formales, por lo que es necesario un estudio más profundo para hallar más respuestas acerca de esta particularidad.

Gráfica 12: Distribución gráfica porcentual de las edificaciones según su grado de deterioro en paredes de relleno.

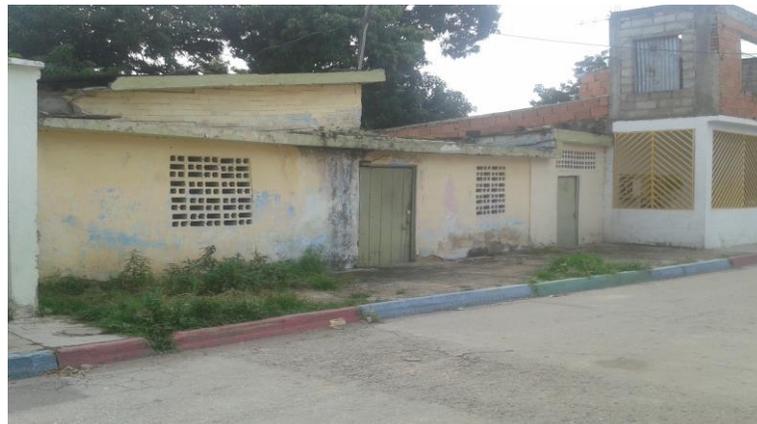
Ilustración 30: Edificación de mampostería de baja calidad calificada como "Muy Vulnerable".

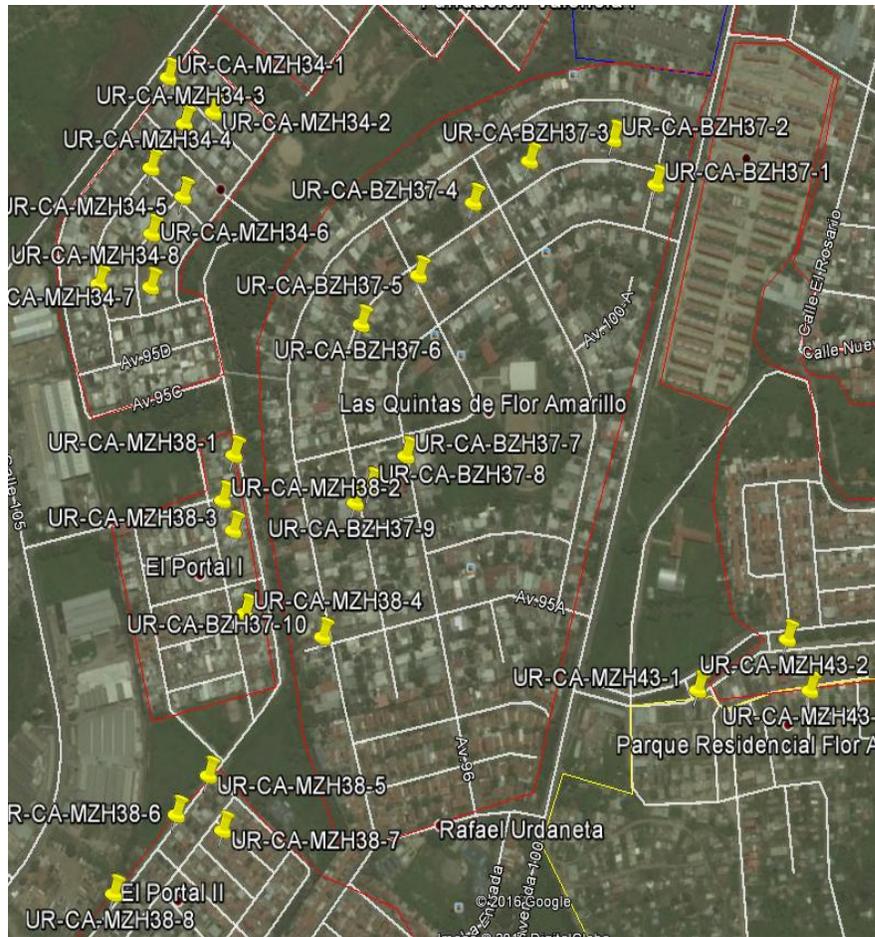
Ilustración 32: Ubicación de inspecciones realizadas en la Herramienta Google Earth, Zona Homogénea 34, 37, 38 y 43.
