**PROPUESTA DE ADECUACIÓN ESTRUCTURAL DE LA UNIDAD
EDUCATIVA “DR. LISANDRO LECUNA” CONFORME A LA NORMA
COVENIN 1756-1:2001 EDIFICACIONES SISMORRESISTENTES**

Valencia, Junio 2012

Trabajo especial de Grado presentado como requisito para optar al Título de
Ingeniero Civil

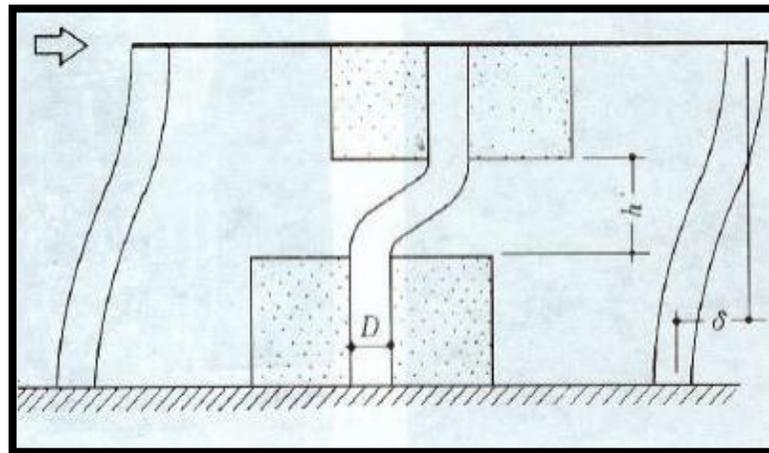
La Fig. 2.1 ilustra la forma en que los muros divisorios adosados a la columna restringen a ésta hasta donde llega la altura de ellos. Esto conduce a que la porción libre de la columna adquiera mucha mayor rigidez en comparación de las demás columnas del mismo piso, que no están confinadas ni restringidas, en ninguno de sus lados, por elementos no estructurales, generándose así elevados esfuerzos de corte en la columna corta dando lugar a consecuencias desastrosas.

Fig. 2.1.- Deformación lateral de columna corta confinada parcialmente por muros.

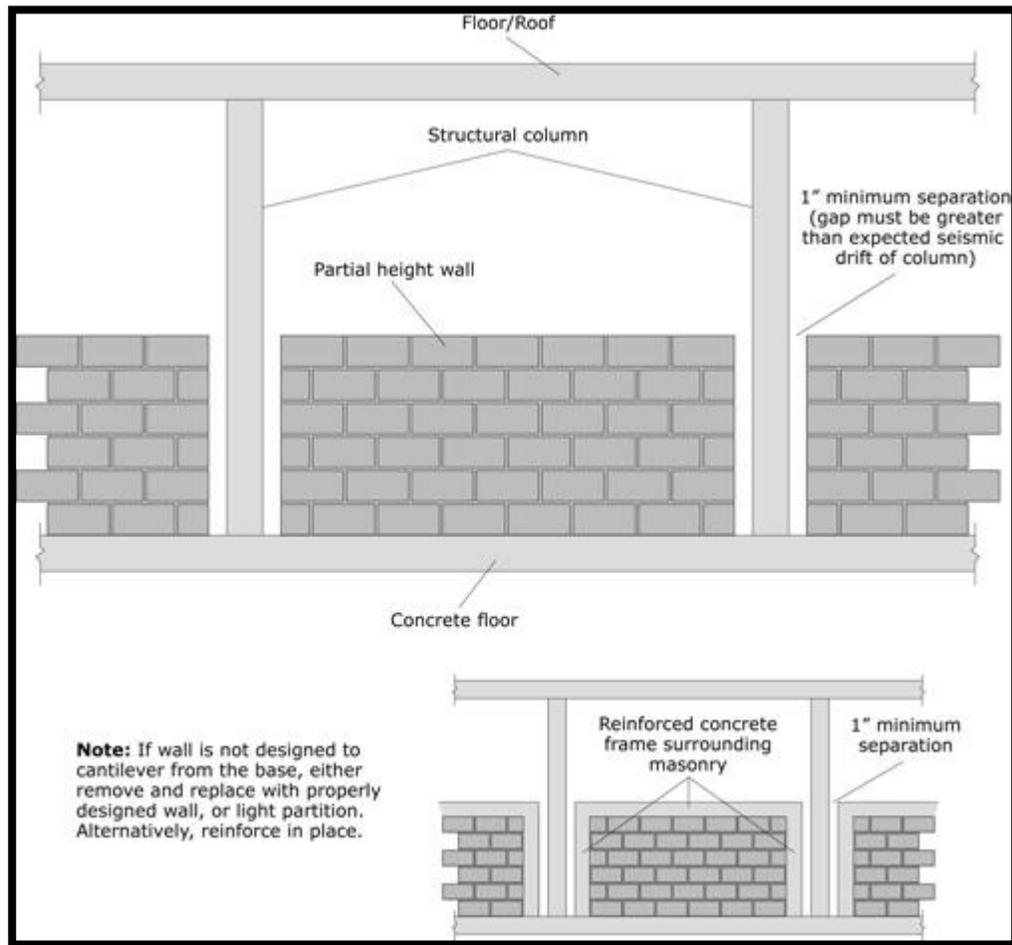
Ante la insuficiente ductilidad de la columna acortada, la falla se genera por tensión diagonal producida por elevados esfuerzos cortantes y es más frágil respecto a las de las columnas no restringidas parcialmente debido a que su longitud deformable es mucho menor. Esta situación puede evitarse si se deja suficiente separación entre la columna y el muro de relleno para que así ésta se deforme libremente durante la sollicitación sísmica (ver Figura 2.2).

Fig.2.2.- Solución para contrarrestar el efecto columna corta.

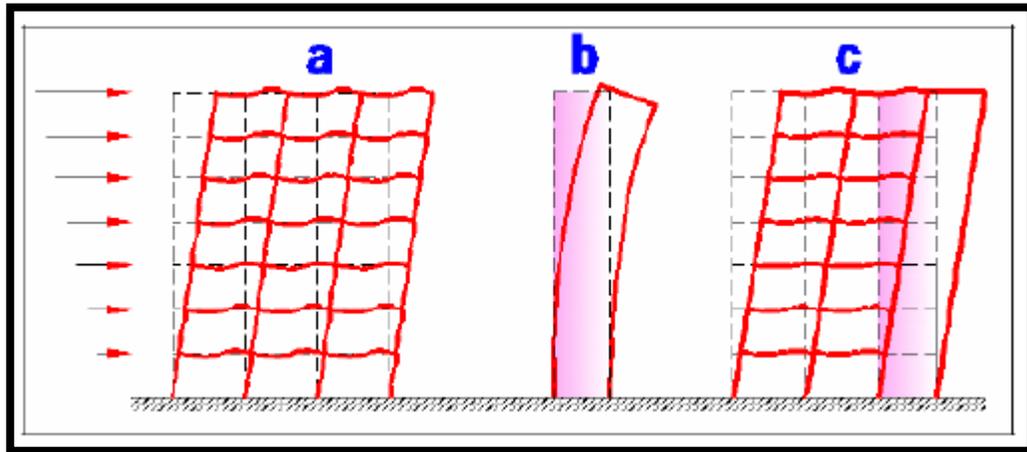
Fig. 2.3.- Deformación de un pórtico, un muro y un sistema pórtico-muro.

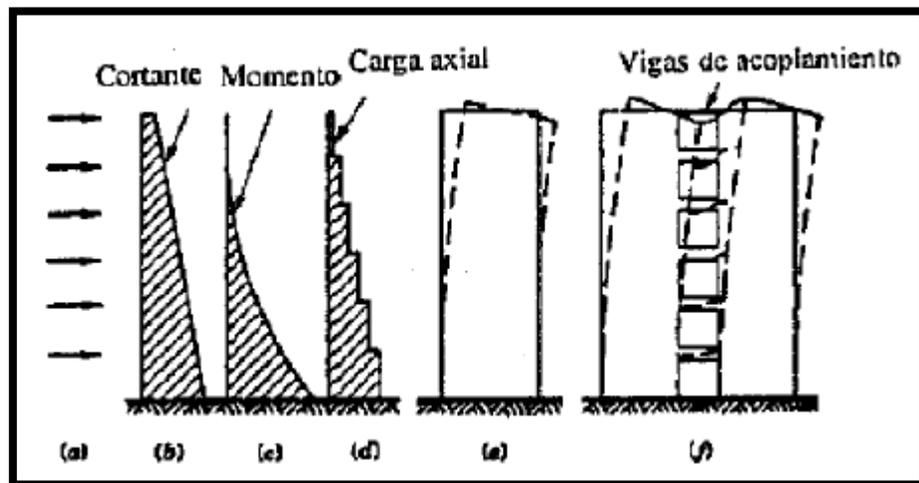
Los muros estructurales deben diseñarse para resistir la variación del cortante en la altura (que es máximo en la base), del momento, que produce compresión en un extremo y tensión en el otro extremo opuesto, así como las cargas gravitacionales que producen compresión en el muro (ver figura 2.4). La cimentación debe diseñarse para resistir el cortante y el momento máximo que pueda desarrollarse en la base del muro. El refuerzo en la base debe detallarse cuidadosamente para que las fuerzas puedan transferirse entre el muro y la cimentación; en particular, se debe enfatizar la unión y anclaje de varillas.

Fig. 2.4 Variación de la fuerza cortante, momento y carga axial en un muro estructural aislado.

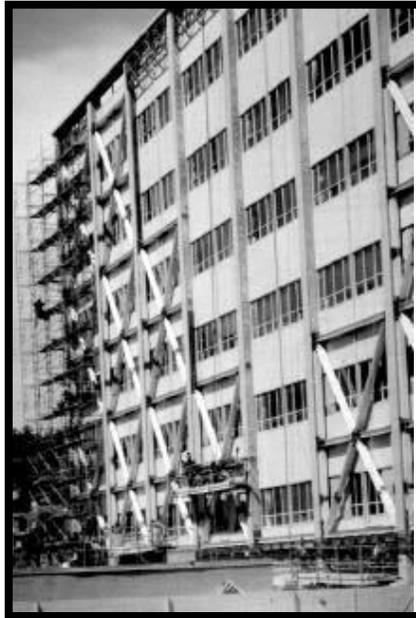
Otra solución frecuente consiste en incluir varios pórticos de acero con diagonales anclados fuertemente a los diafragmas, como sustituto de los muros de rigidez.

Fig.2.7.- Refuerzo con Diagonales

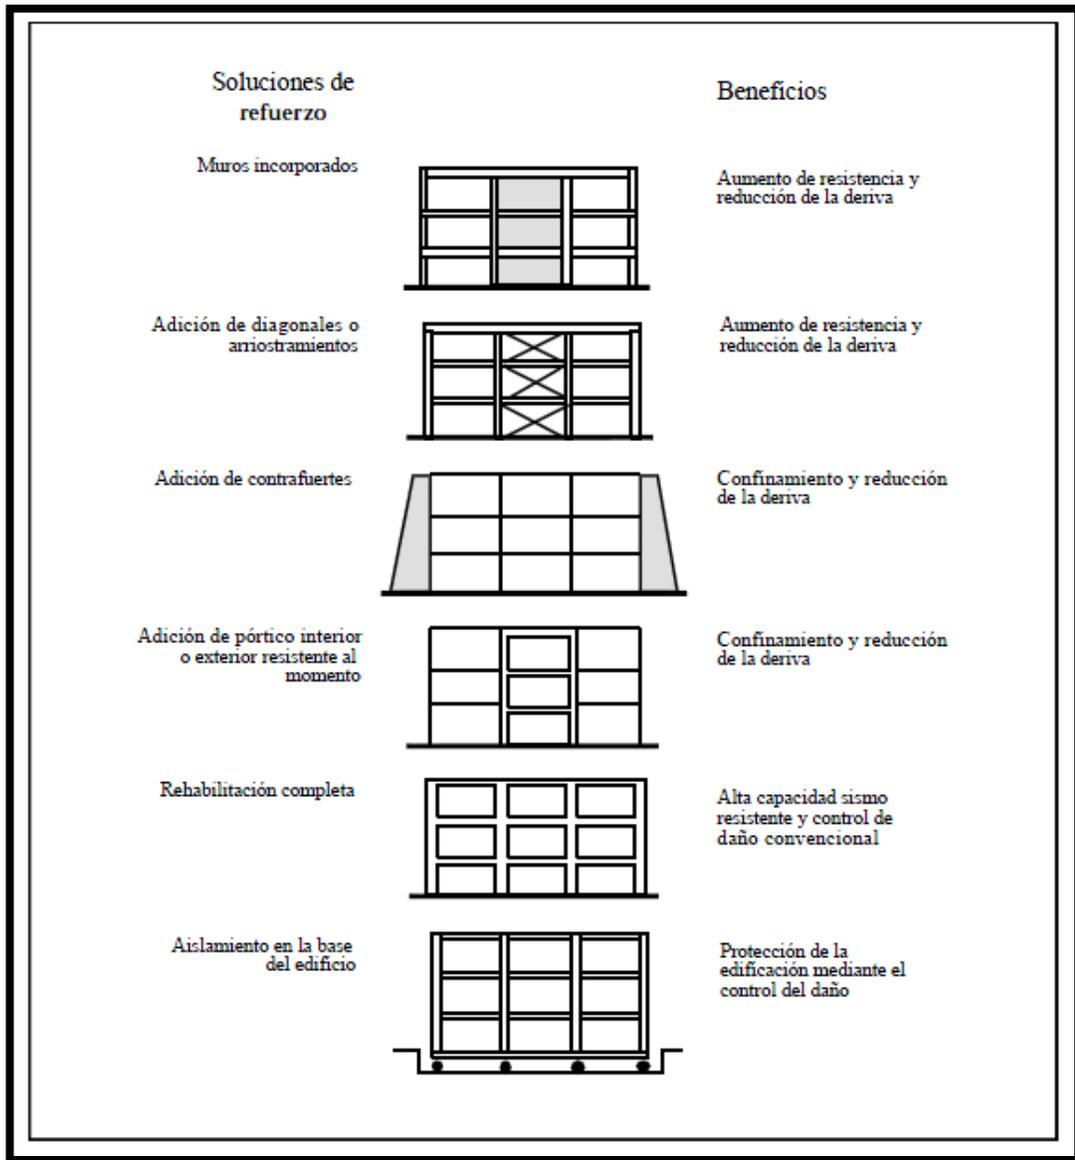
En ocasiones es posible llevar a cabo una reestructuración total adosando la antigua estructura a nuevos pórticos perimetrales externos. Usualmente se combina con la incorporación de muros estructurales internos perpendiculares al sentido longitudinal de los pórticos.

Fig.2.8.- Soluciones Conceptuales
Fuente: Salvador, Safina (2002)

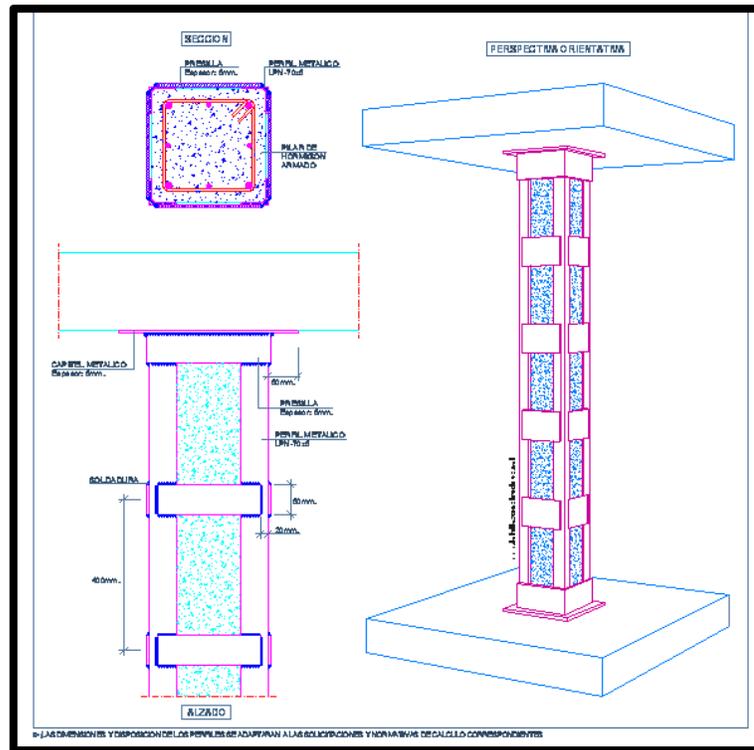
Es junto con la técnica mencionada anteriormente, una de las más extendidas en obras de refuerzo de columnas de concreto. La intervención se ejecuta disponiendo de ángulos de acero en las cuatro esquinas del elemento y se los arriostra transversalmente entre sí por medio de presillas soldadas, cables o tornillos pretensados. Para conseguir una unión adecuada entre la columna y los ángulos, se interpone un mortero de alta resistencia a compresión, para que actúe como elemento de reparto y para que evite la concentración de tensiones y cree un contacto lo más uniforme posible.

Fig.2.10.- Refuerzo de columnas con el uso de ángulos y presillas

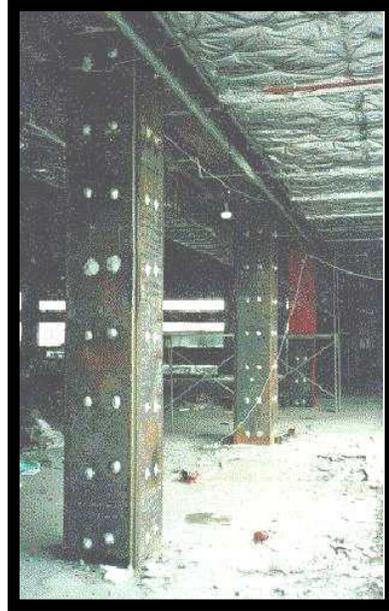
Este tipo de reforzamiento con planchas de acero es utilizado para reforzar o reparar columnas mientras los ambientes están en uso, debido a que el trabajo causa menos ruido y desperdicios.

Fig.2.12.- Vista de las Planchas de acero colocadas.

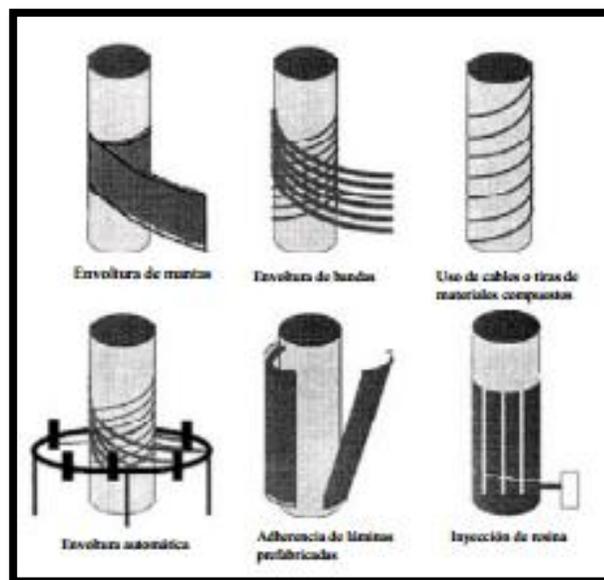
estructura. Las fibras se pueden conseguir a modo de elementos preformados o bien como planchas o láminas. En general, las bandas son de 1 a 2 mm de espesor y se fabrican en una amplia variedad de anchos, en tanto que los elementos preformados (mantas) se suelen emplear en almas de vigas para cubrir el cortante o bien para el confinamiento de columnas. Los adhesivos más comúnmente usados son las resinas epoxi, siendo su formulación dependiente de las condiciones ambientales (humedad relativa y temperatura).

Fig. 2.13.- Diferentes métodos de aplicación de materiales compuestos como refuerzo de columnas circulares

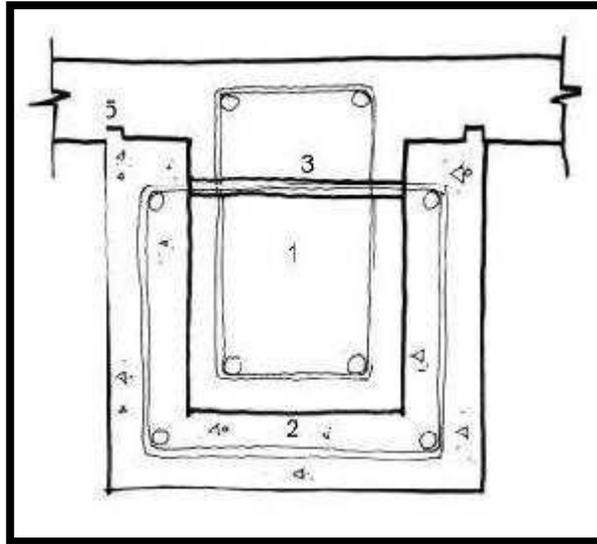
El concreto compactado debe ser colocado cuidadosamente para asegurar que no existan fallas y que no existan puntos débiles. Se debe vaciar por un solo lado de la viga hasta que aparezca del otro lado, evitándose la formación de bolsas de aire. Además, se debe utilizar vibradores para una adecuada compactación.

Fig.2.14. Viste en corte de la Ubicación del acero de refuerzo.

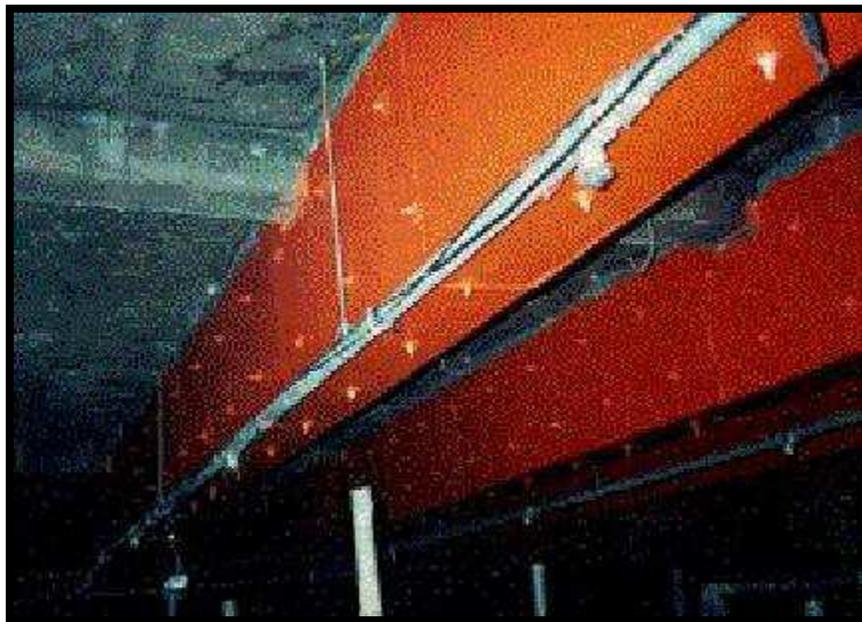
La aplicación del acero requiere solo una pequeña cantidad de perforaciones para el anclaje en la viga existente, lo cual es una ventaja, debido a que usualmente estas tienen las varillas de acero muy juntas.

Fig.2.15.- Planchas de Acero colocadas en vigas.

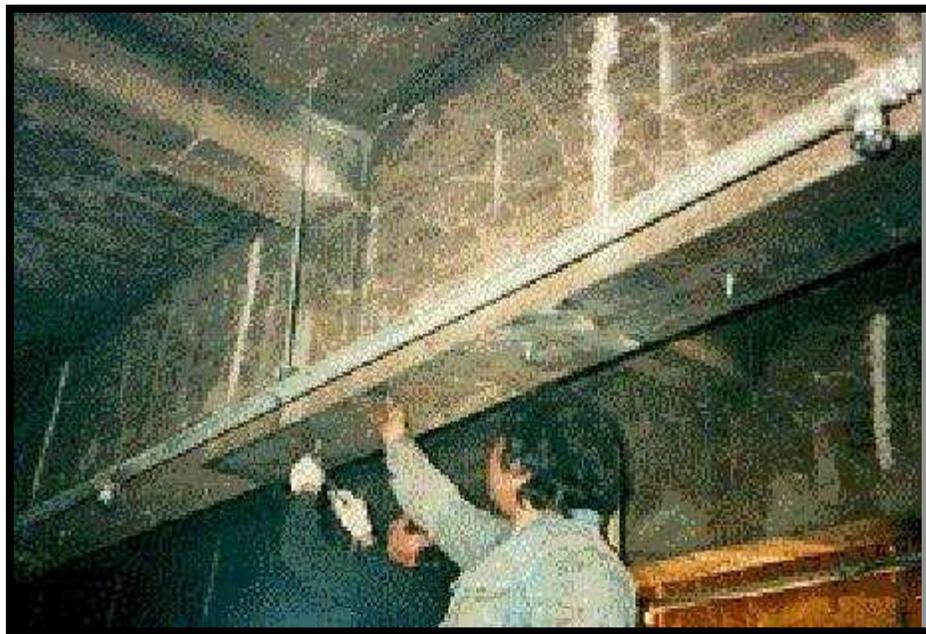
Las bandas de acero se adhieren a la estructura por medio de pernos. Los cuales se requieren para transmitir las fuerzas de corte de la viga a la losa en compresión, según sea el caso. Se utilizan sistemas de anclajes con adhesivos. Es importante que los pernos de anclaje tengan una adecuada resistencia a la corrosión.

Fig.2.16.- Colocación de Bandas de Acero en Vigas

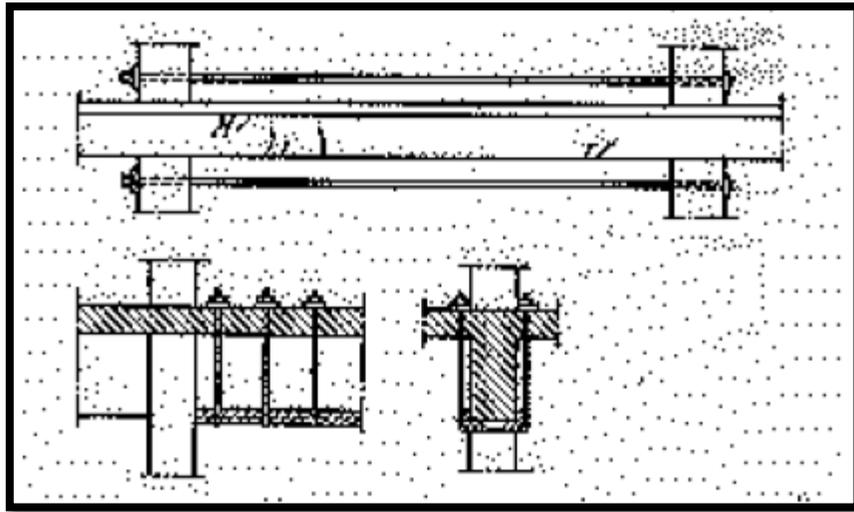
El tensionado transversal de vigas de concreto armado conlleva a una gran cantidad de perforaciones debido al gran número de estribos a ser tensionados.

Fig.2.17.- Ilustración de la Colocación del Pretensado Externo en Vigas

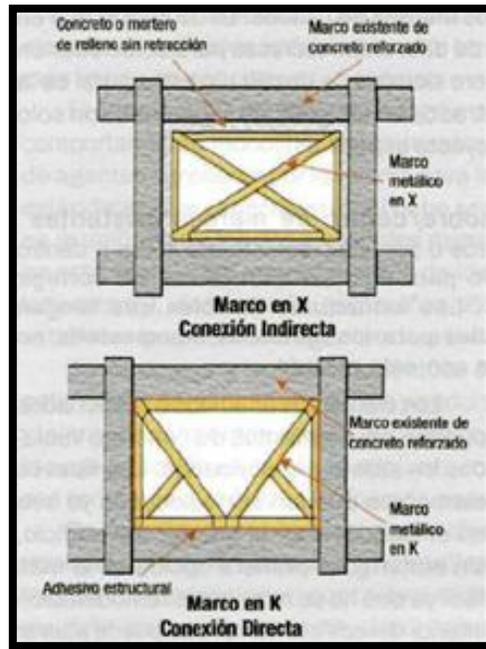
- ✓ Se puede proporcionar mayor resistencia y rigidez.
- ✓ Aberturas para la luz natural o circulación se pueden hacer fácilmente.
- ✓ El incremento de masa asociado con el trabajo de intervención es comparativamente pequeño y por lo tanto el costo de la cimentación puede ser optimizado.
- ✓ La mayor parte del trabajo de reforzamiento puede ser llevado a cabo con elementos prefabricados y la perturbación de los ocupantes puede ser minimizada.

Fig.2.18.- Marcos metálicos de relleno en X y en K. Conexión indirecta y directa
Fuente: Jorge Rendón Ospina. Jorge Zambrano López

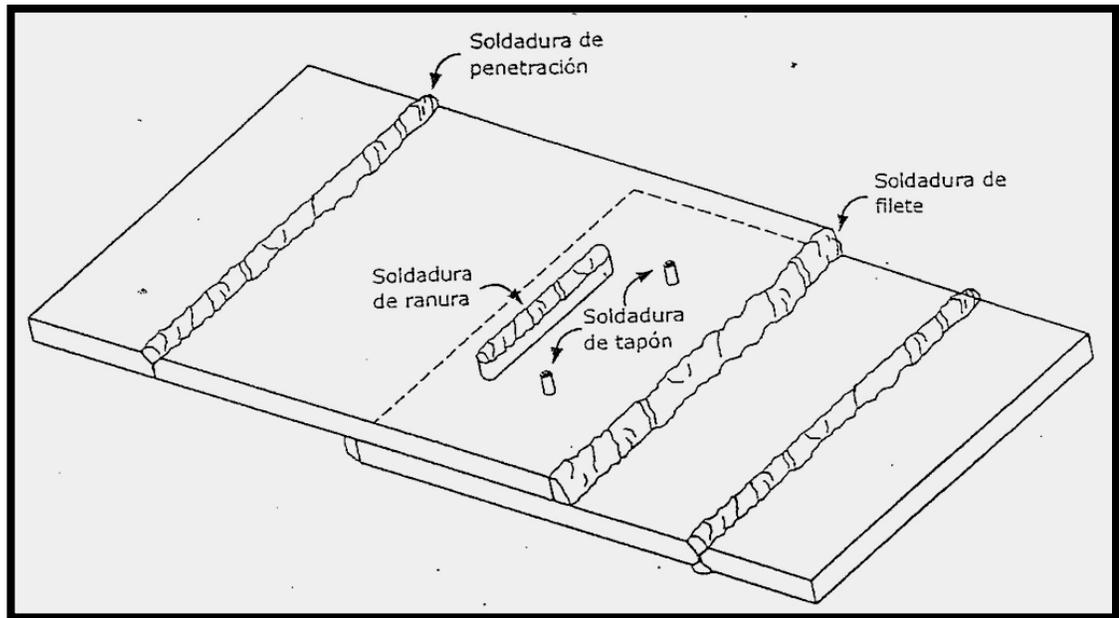
Fig. 2.20.- Tipos de Soldadura

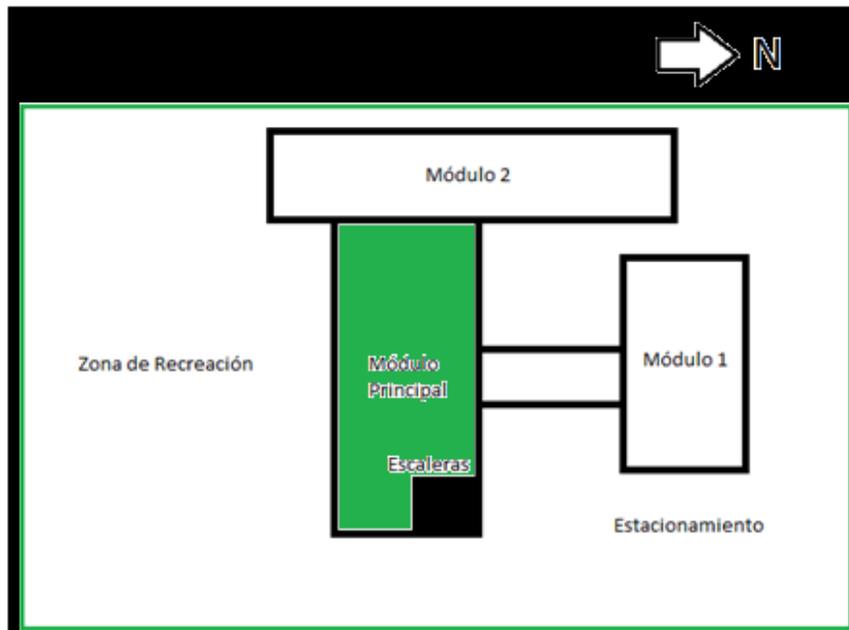
Fig. 3.2. Distribución en planta de la U.E. Dr. Lisandro Lecuna

La Unidad Educativa “Dr. Lisandro Lecuna”, es una estructura aporticada. El módulo a reforzar en este estudio es el denominado “módulo principal” (ver figura 3.2), y está conformado por doce (12) pórticos transversales, separados a una distancia de 3.53m, designados desde el eje A hasta el L; y seis (6) pórticos longitudinales, separados a una distancia de 3.28m entre los ejes 1-2 y 5-6; 3.27m entre los ejes 2-3 y 4-5, y 4.46m entre los ejes 3-4, tal como se indica en la figura 3.6.

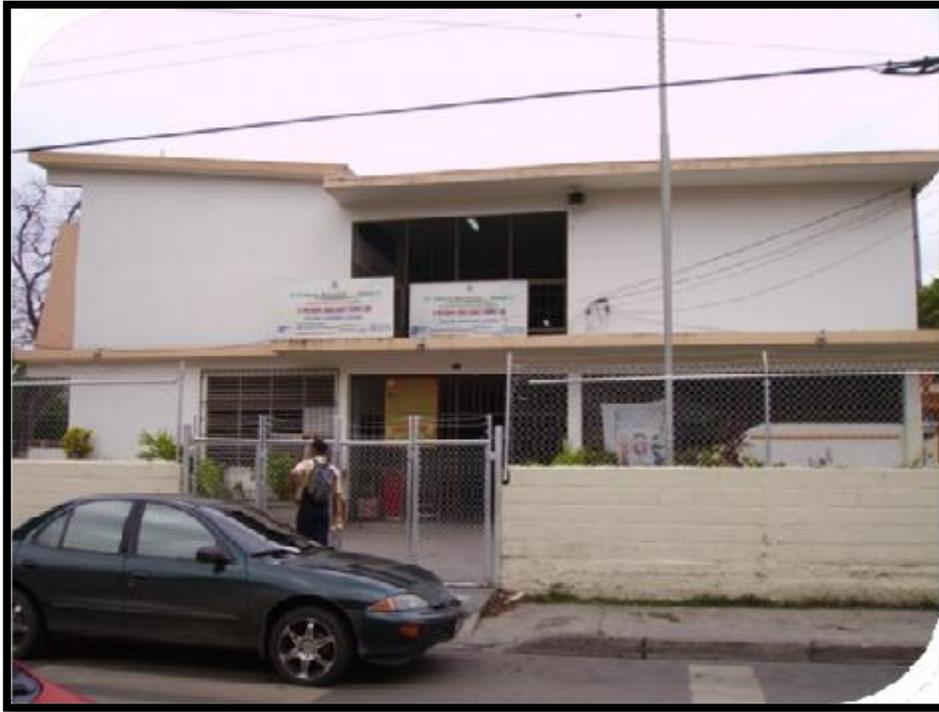
Está conformada por tres módulos, uno principal de dos pisos (ver figura 3.5), distribuido de la siguiente manera: siete (7) aulas de clases en la planta baja y nueve (9) aulas de clases en el nivel uno, con capacidad aproximada de 30 alumnos por aula, permitiendo la educación a un total de 480 estudiantes por turno.

Fig. 3.5.- Vista de frente del módulo principal de la U.E. Dr. Lisandro Lecuna.

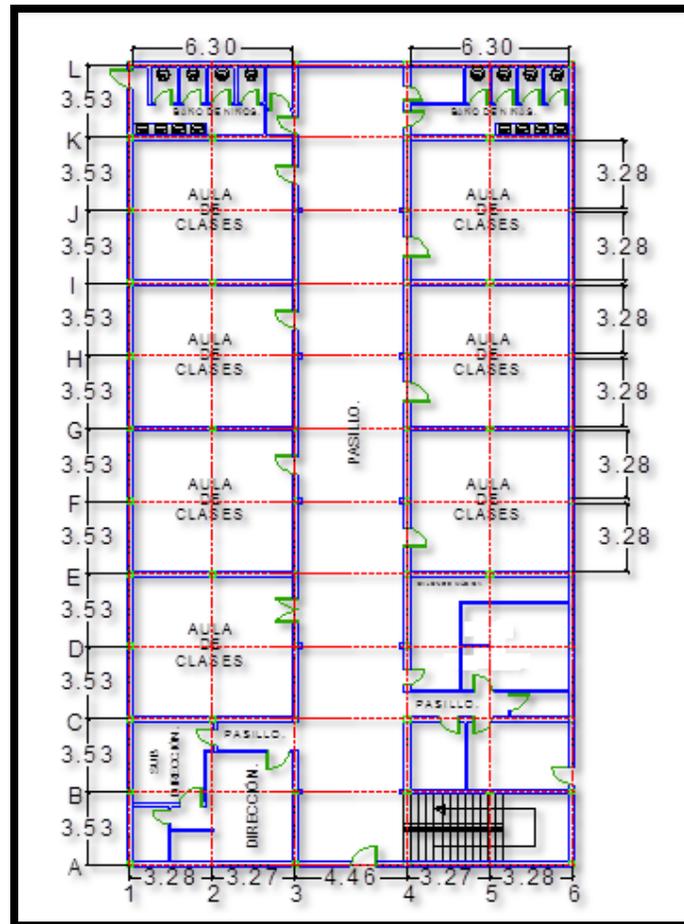
Fig. 3.6.- Esquema del plano de planta del módulo principal de la “U.E. Dr. Lisandro Lecuna”.

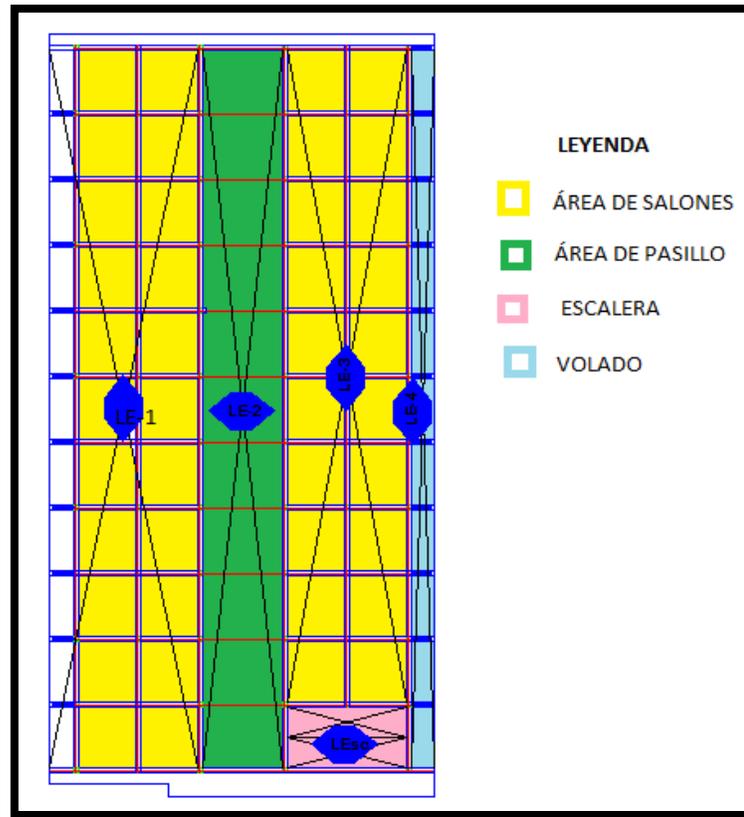
Las losas que conforman la estructura de la institución son nervadas, armadas en una sola dirección, y poseen un espesor de 20cm, esto es tanto para la losa de entepiso como para la losa de techo. El área correspondiente a los salones de clase esta armada en la dirección longitudinal; y en el área que corresponde al pasillo central se encuentra armada en la dirección transversal (ver figura 3.7). El área de la losa entepiso es aproximadamente de 818.38m^2 , mientras que para la losa de techo el área es aproximadamente de 811.07m^2 (ver anexo P03, P04).

Fig. 3.7.- Ubicación y Distribución de las losas de entrapiso.

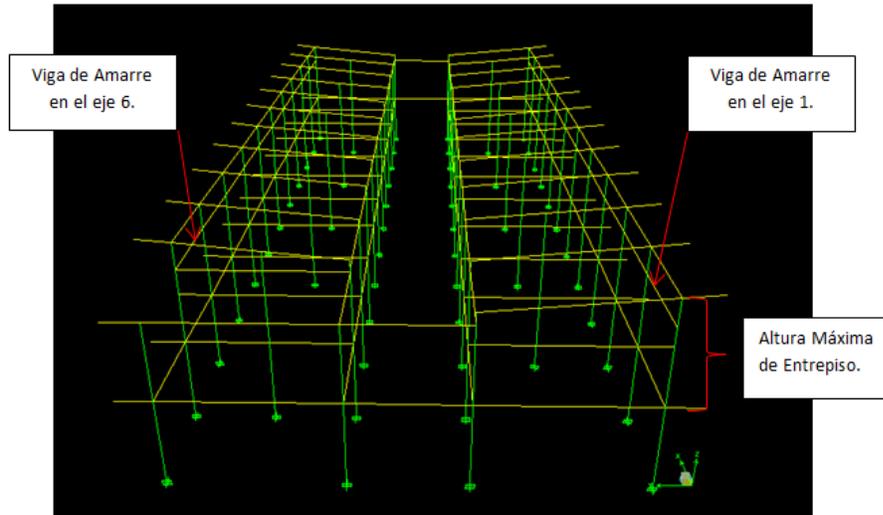
son simétricos en la estructura, no alterará de manera brusca el resultado buscado. Como se puede observar en las siguientes figuras.

Fig. 3.8.- Aspecto a Modificar de la Estructura de la Unidad Educativa Dr. Lisandro Lecuna para el cálculo del Centro de Rigidez.

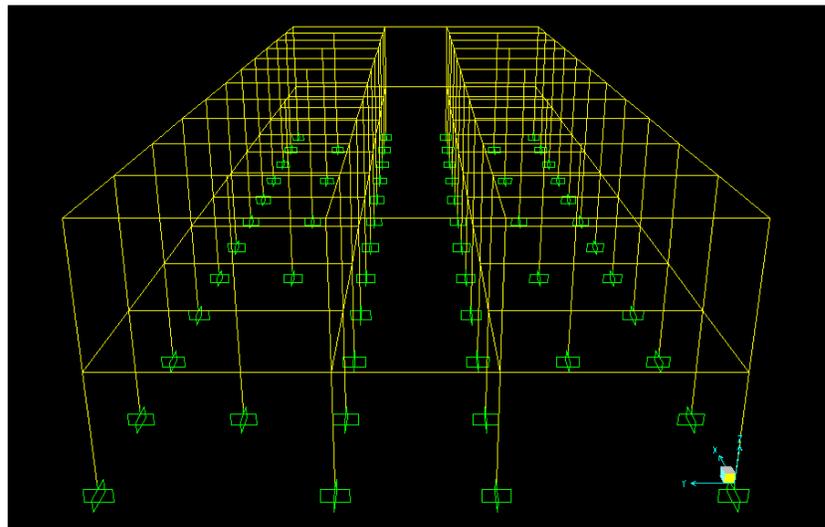
Fig. 3.9.- Estructura de la Unidad Educativa Dr. Lisandro Lecuna para el cálculo del Centro de Rigidez.

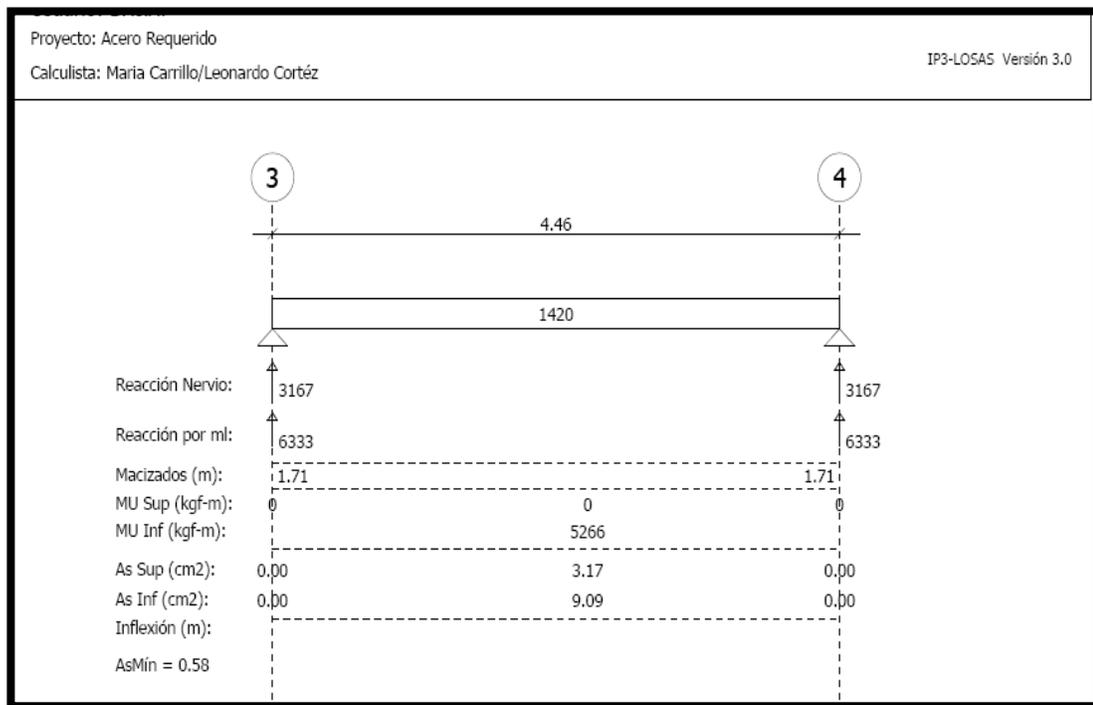
Por medio de los lineamientos que presenta la Norma COVENIN 1753-2006 “Proyecto y Construcción de obras en Concreto Estructural”, en cuanto a la calidad de los materiales y todos los requisitos exigidos por la misma para el cálculo de losas nervadas en una dirección, como el caso de las existentes en la institución motivo del presente trabajo; se utilizó el software IP3 versión 3.0 para el modelado de dos de las losas que presentan mayor demanda de carga en la edificación, permitiendo conocer el diagrama de momento de las mismas y a su vez, los requerimientos mínimos de acero.

Fig 3.10. Losa de Entrepiso 2

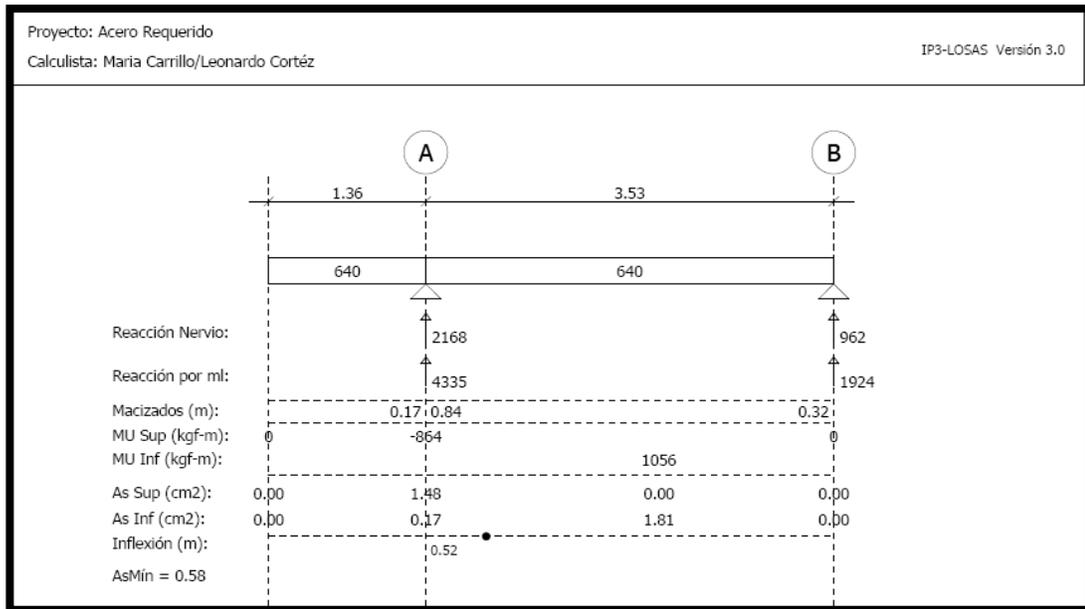
Fig.3.11. Losa de Techo 4

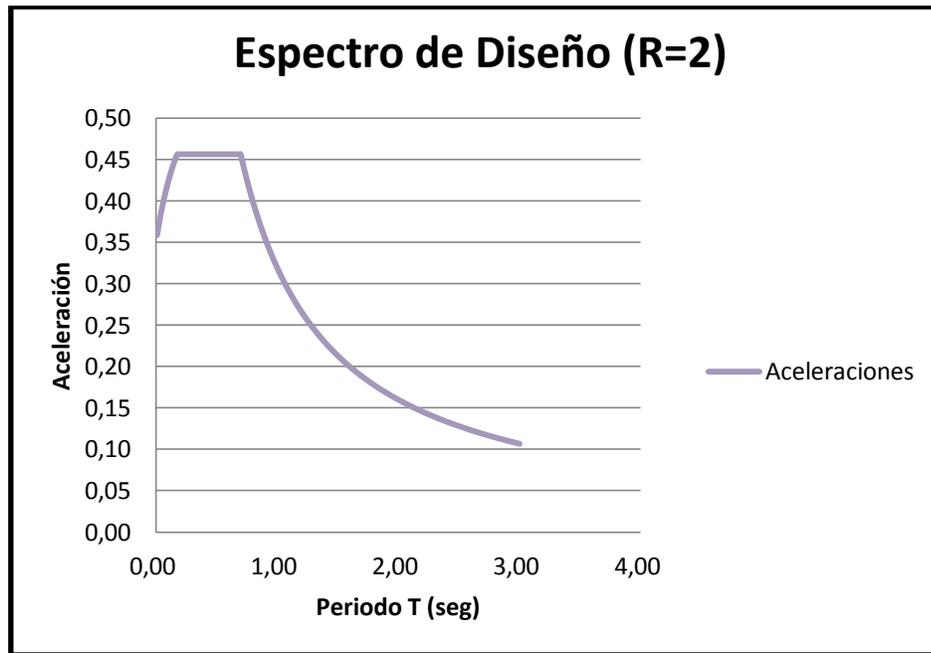
La edificación en estudio se fundamenta en un sistema estructural constituido por pórticos, calificándola según la Norma COVENIN 1756-1:2001 como tipo 1, y como sus elementos estructurales están diseñados para resistir únicamente acciones gravitacionales; es decir, no es necesaria la aplicación de los requisitos de la mencionada norma, se evaluará con un Nivel de Diseño 1. Por estas consideraciones conjuntamente con la poca capacidad de disipar la energía se asume un $R = 2$ para el espectro de diseño con que se evaluará.

Fig. 3.12.- Espectro de diseño con R=2

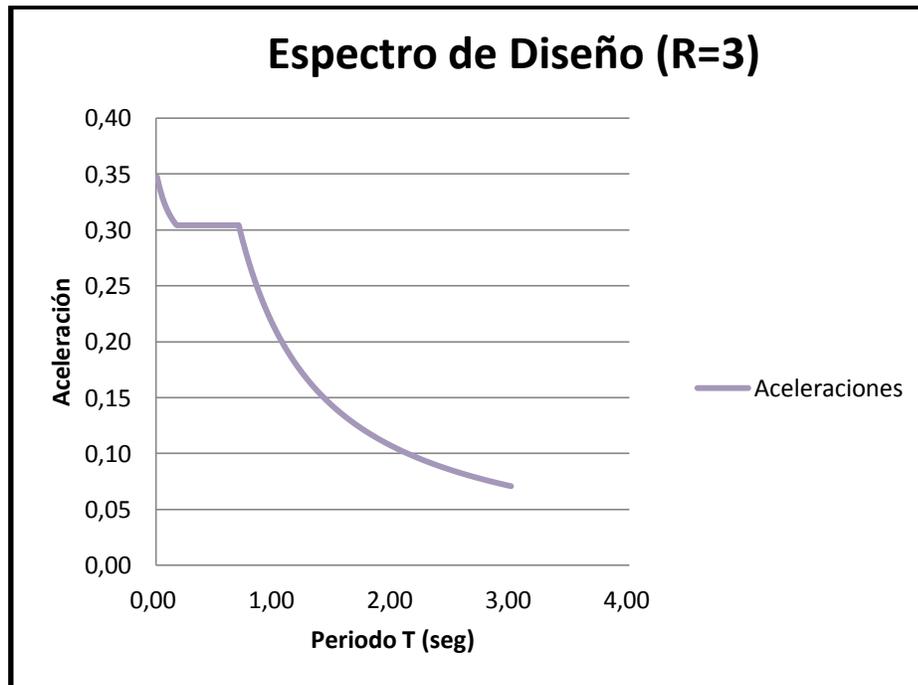
El modelo de adecuación se diseñará con un espectro de diseño de R=3, ya que por ser una estructura construida hace más de 50 años, a pesar de ser reforzada, no se le aportaría unas condiciones de ductilidad como las que caracterizarían a una estructura nueva; por otro lado se pretende trabajar con un nivel de seguridad apropiado para el cálculo del refuerzo. De esta forma, la institución correspondería con una estructura mixta acero-concreto, por lo tanto se califica como tipo III según la Norma COVENIN 1756-1:2001 y además debe cumplir todos los requerimientos del Nivel de Diseño 3 de la norma antes mencionada, aportándole mayor ductilidad y capacidad de disipar energía a la nueva estructura, principalmente por estar ubicada en una zona sísmica 5.

Fig. 3.13.- Espectro de diseño con R=3

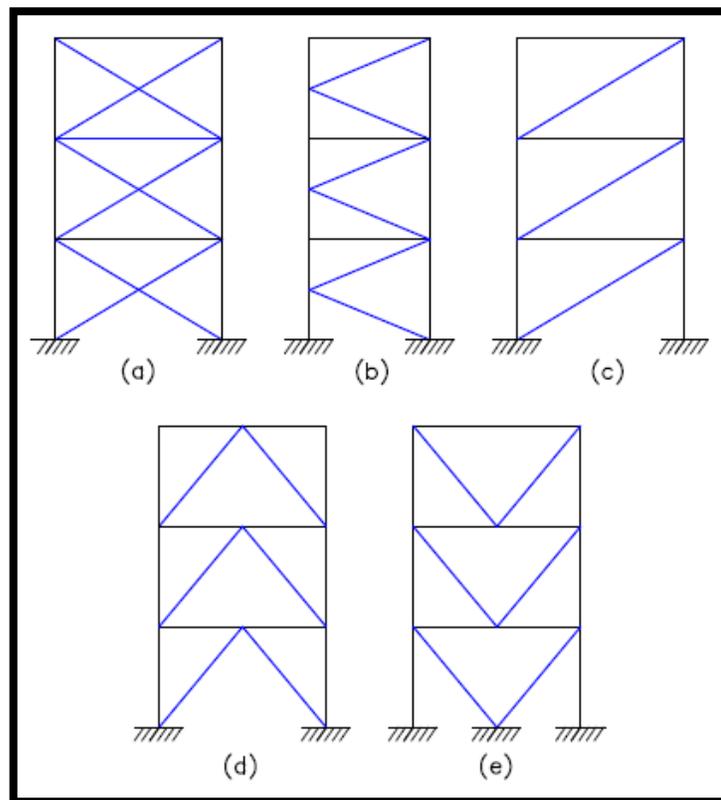
Se pueden plantear diferentes configuraciones, como se muestra esquemáticamente en la figura 3.14. La adopción de la configuración más conveniente en cada caso se realiza a partir de consideraciones estructurales, funcionales y eventualmente aspectos estéticos.

Fig. 3.14. Configuraciones típicas para pórticos arriostrados concéntricamente, (a) riostras en X, (b) en K, (c) en diagonal, (d) en V invertida y (e) en V.

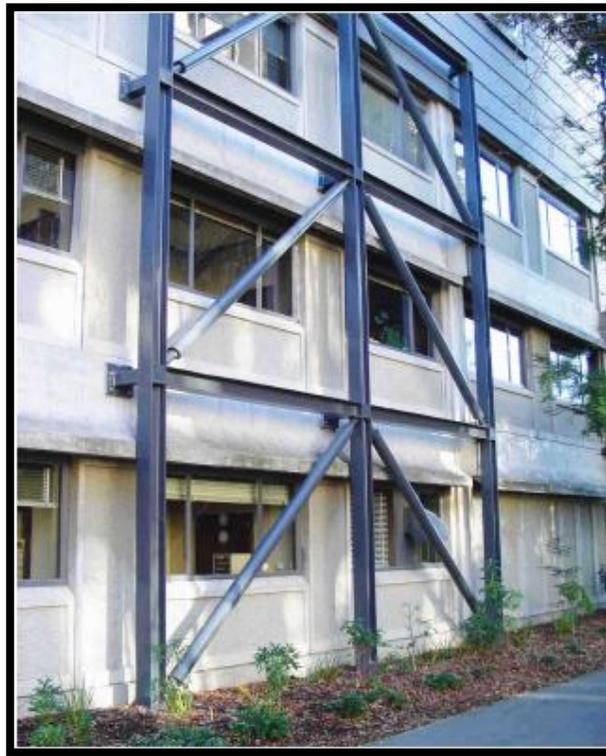
Fig. 3.15. Vista de un pórtico arriostrado utilizado para la rehabilitación de una estructura existente de concreto armado.

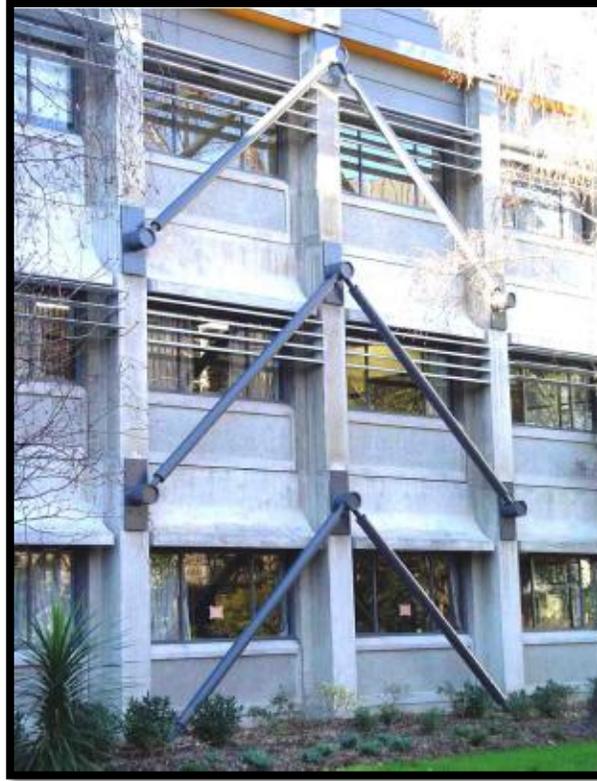
Fig. 3.16. Ejemplo de rehabilitación mediante el agregado de riostras de acero.

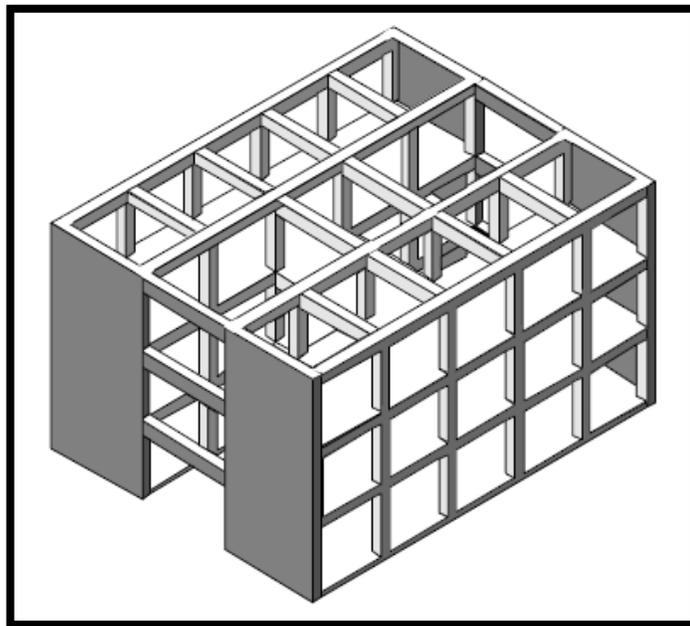
Fig. 3.17. Muros estructurales en la periferia.

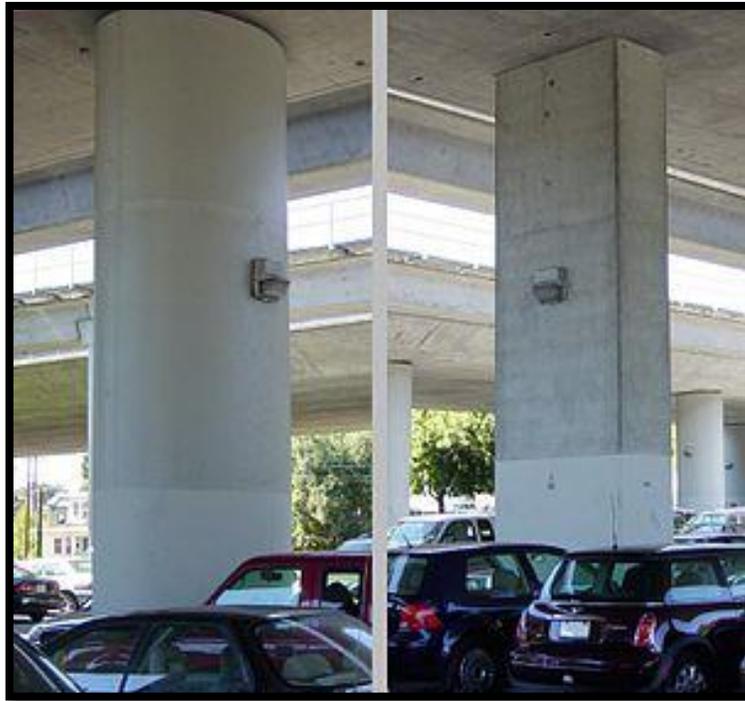
Fig. 3.18. Ejemplo de columnas encamisadas con planchas de acero

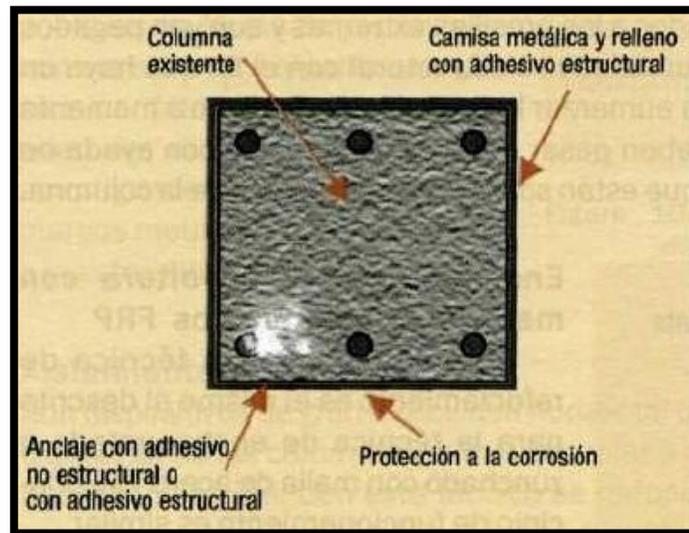
Fig. 3.19.- Ejemplo de encamisado de acero en columnas con el uso de planchas.
Fuente: Rendón Ospina y Zambrano.

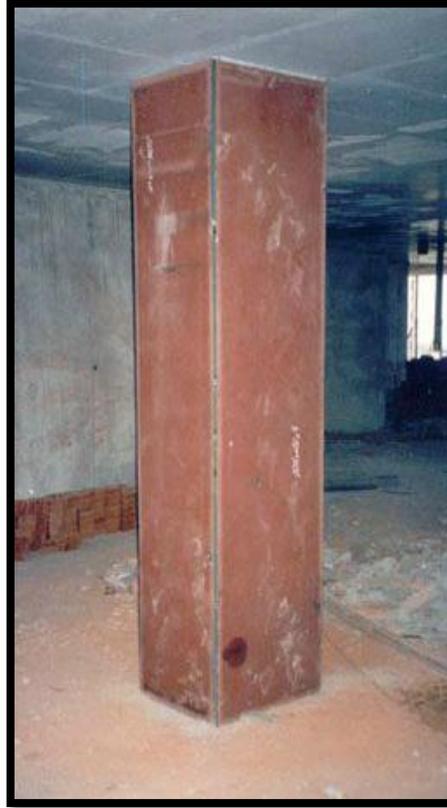
Fig. 3.20.- Ejemplo de encamisado de columnas.

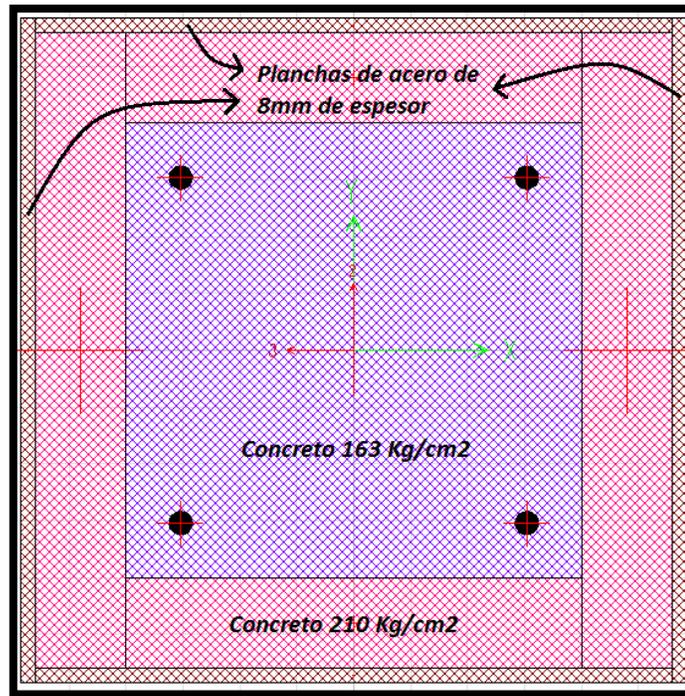
Fig. 3.21.- Corte transversal de una sección de columna rehabilitada.

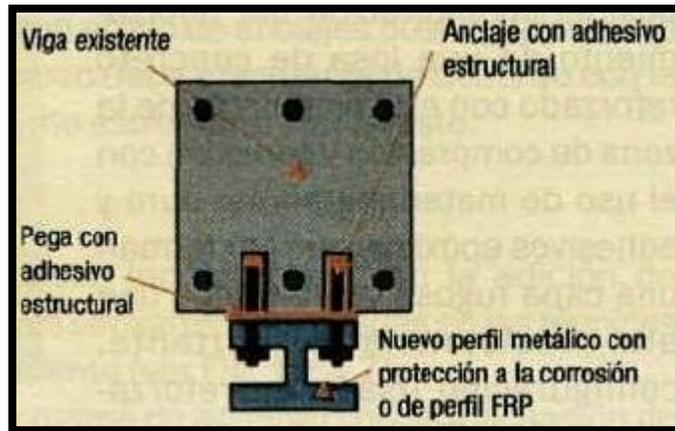
Fig. 3.22.- Ejemplo de adición de un perfil de acero tipo I.

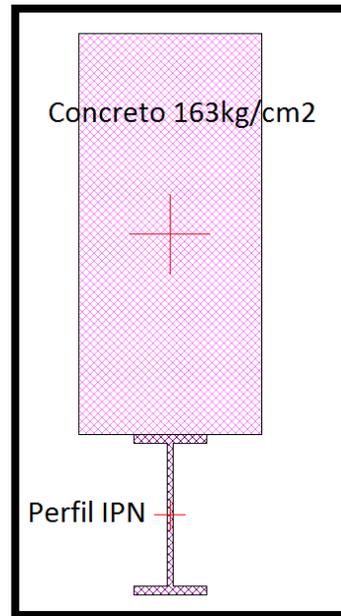
Fig. 3.23.- Corte transversal de una sección de viga rehabilitada.

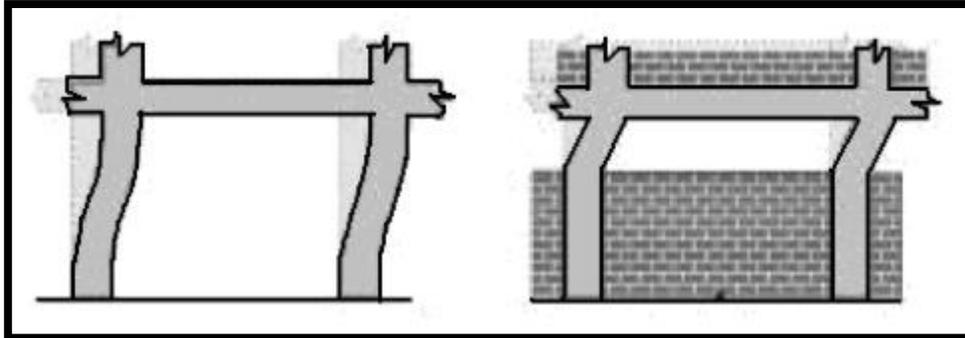
Fig. 3.24. Fi. Columna Restringida en su desplazamiento lateral.

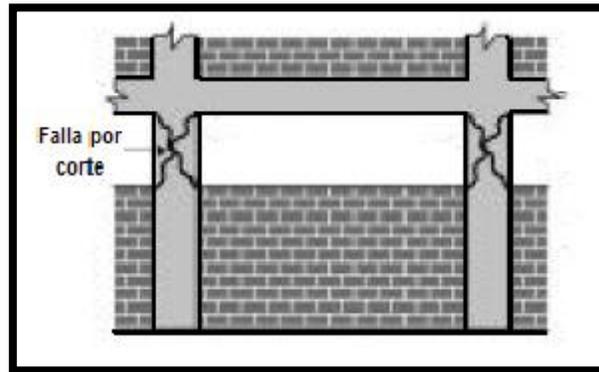
Fig. 3.25. Falla por corte en columnas cortas.

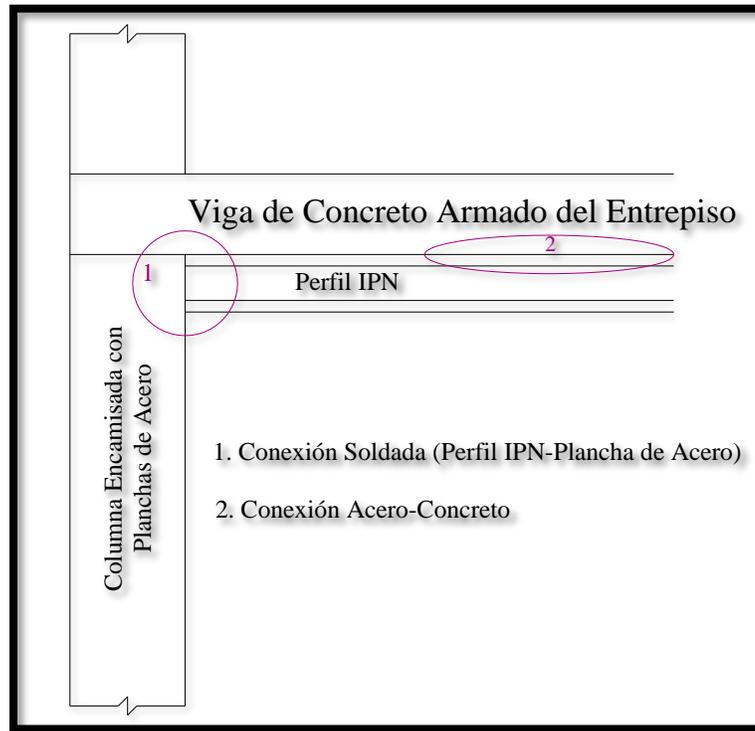
Fig.3.26.- Ubicación y Tipo de Conexiones

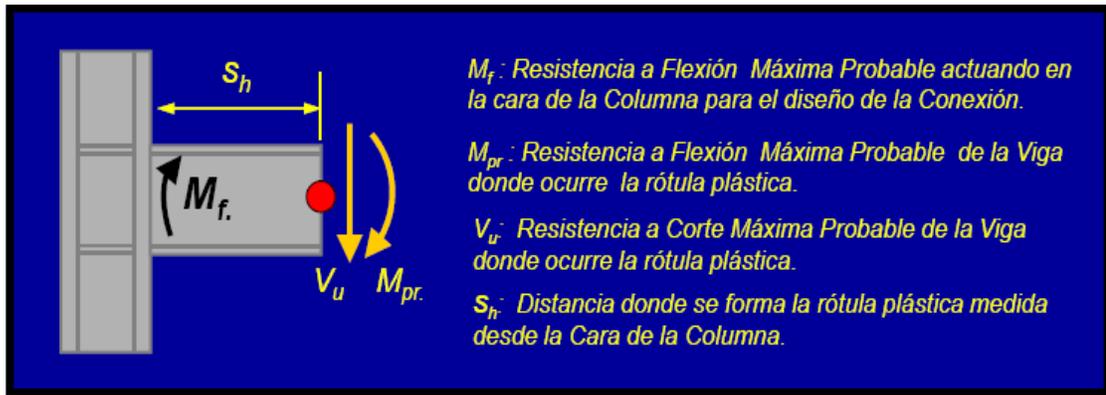
Fig. 3.27.-. Diseño Sismorresistente de Conexiones a Momento
Fuente: Diseño de Conexiones END PLATE por la AISC 358.
