**PROPUESTA DE ADECUACIÓN ESTRUCTURAL DE LA UNIDAD
EDUCATIVA “DR. LISANDRO LECUNA” CONFORME A LA NORMA
COVENIN 1756-1:2001 EDIFICACIONES SISMORRESISTENTES**

Valencia, Junio 2012

Trabajo especial de Grado presentado como requisito para optar al Título de
Ingeniero Civil

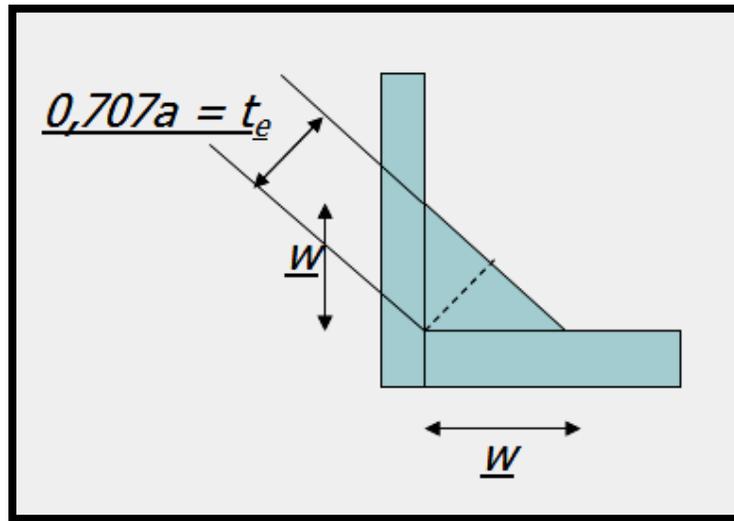
La soldadura de filete se diseñará para resistir los esfuerzos de corte, se ubicará en el ala superior del perfil, punto crítico al momento de la ocurrencia de la falla y en el alma del mismo (ver anexo P07). El procedimiento de diseño se especificará en el siguiente capítulo.

Fig.3.29.- Soldadura de Filete

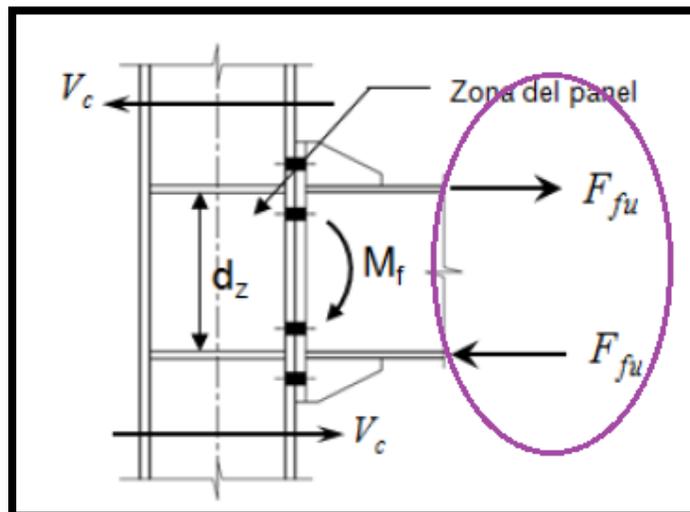
Fig.3.30.- Ejemplo de Ubicación de la Fuerza de Diseño para la soldadura de filete

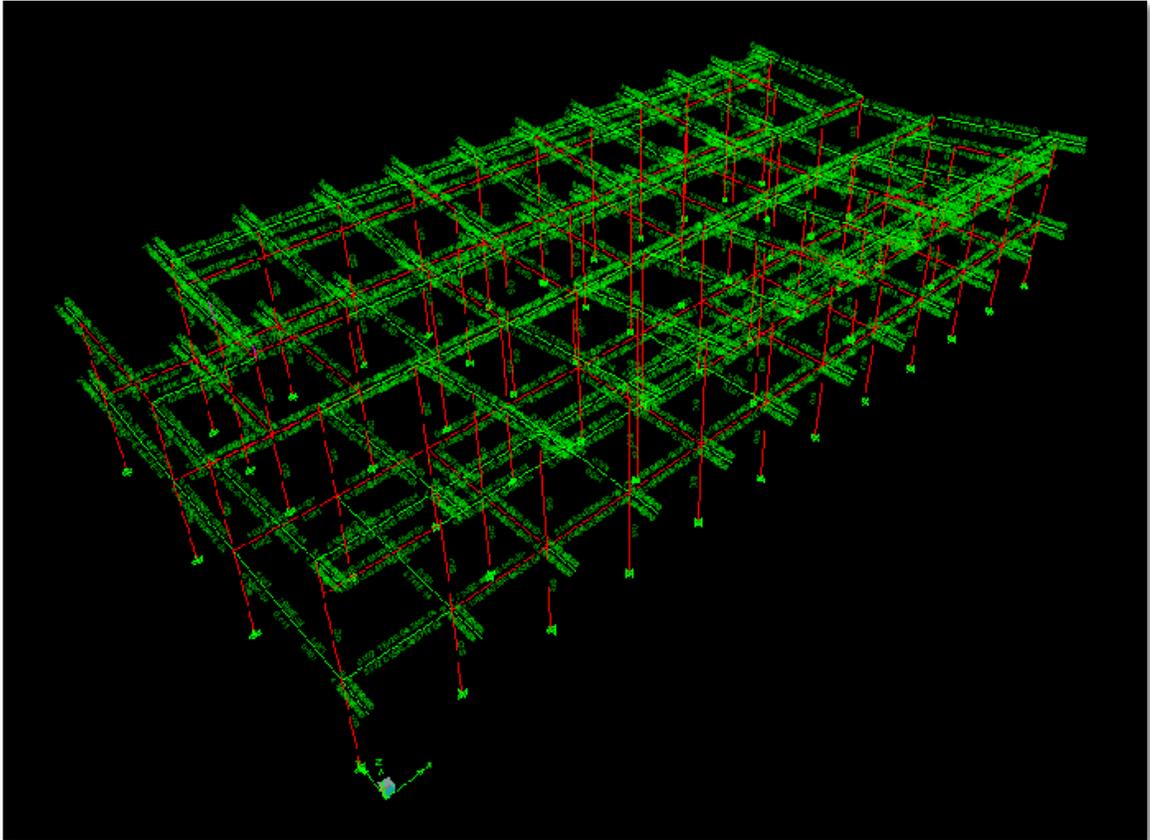
Figura 4.1.- Análisis estructural del modelo no rehabilitado de la Unidad Educativa Dr. Lisandro Lecuna

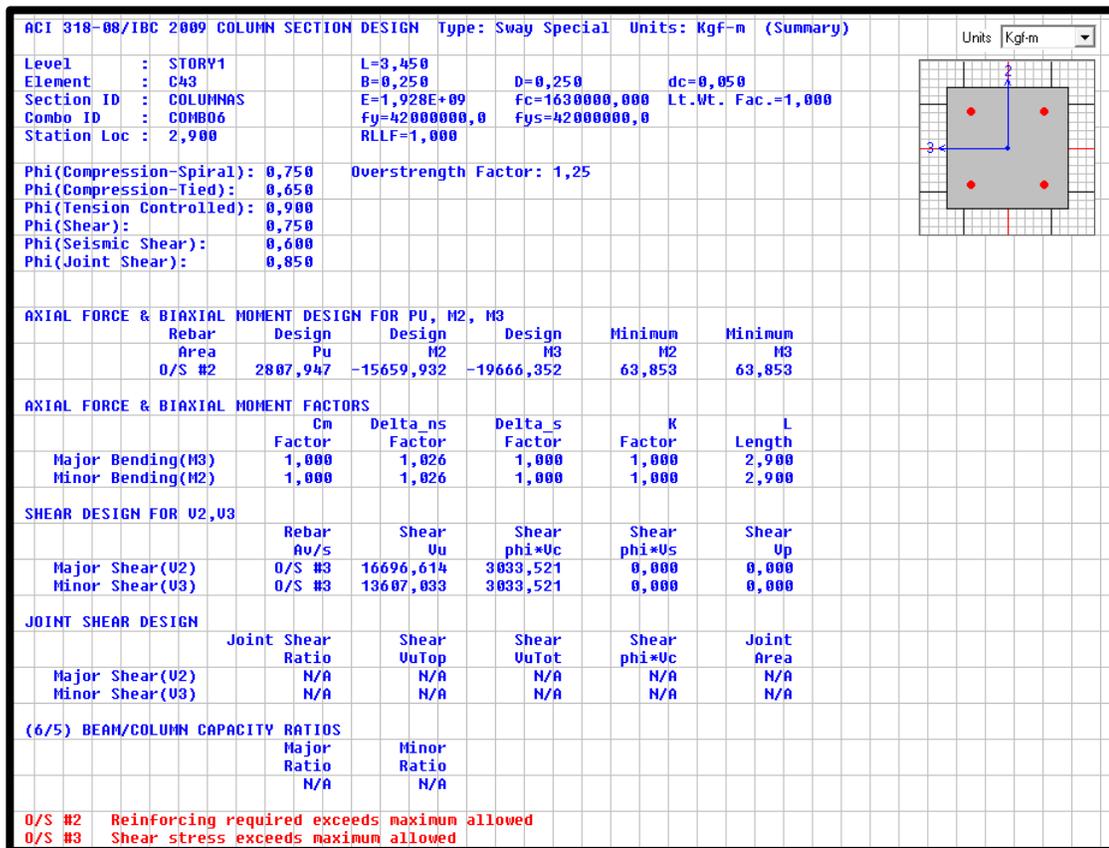
Figura 4.2.- Información de la columna en el análisis estructural del modelo no rehabilitado.

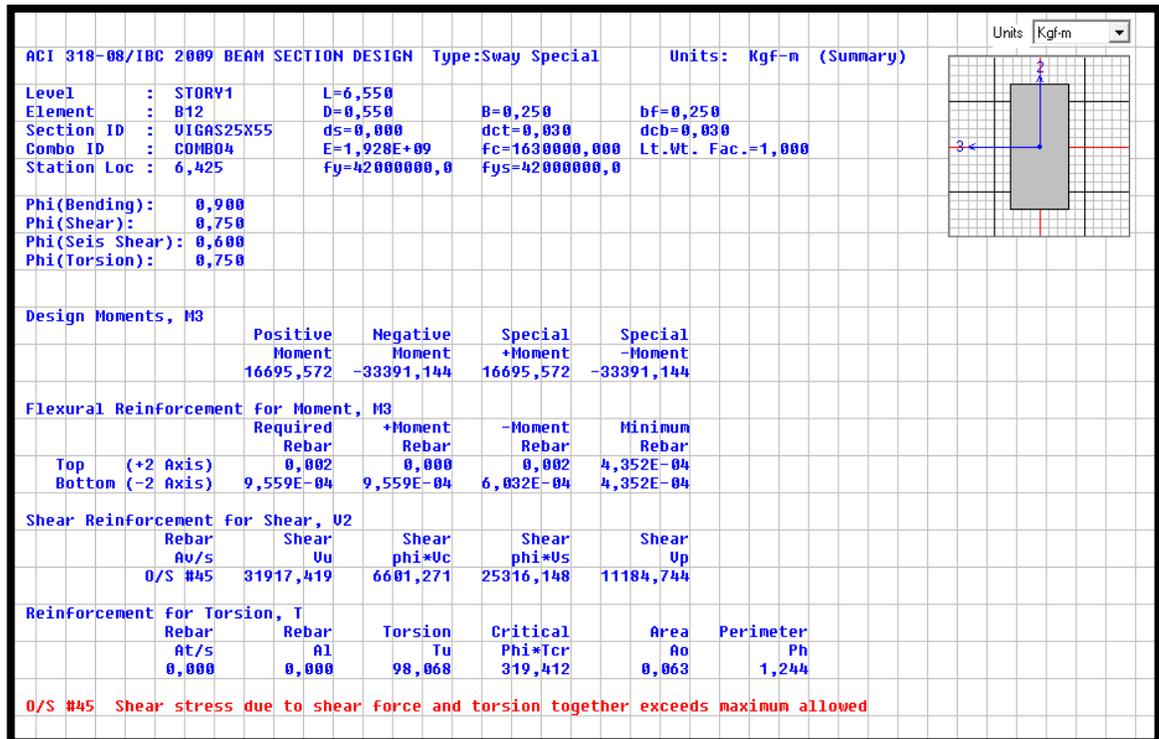
Figura 4.3.- Información de la viga en el análisis estructural del modelo no rehabilitado.

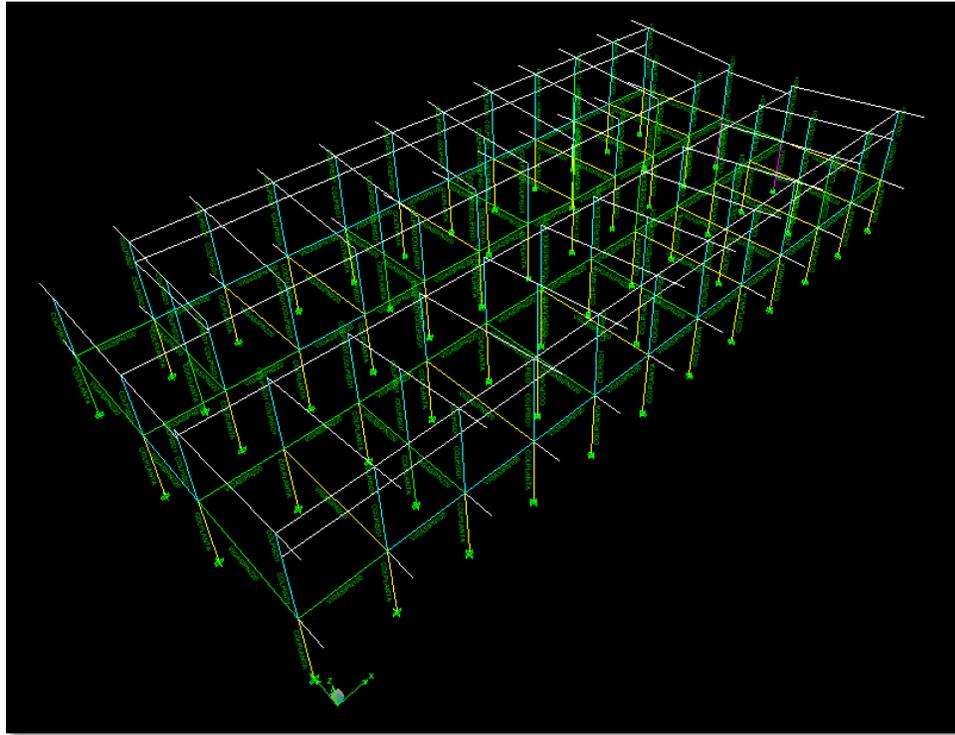
Figura 4.4.- Análisis estructural de los elementos de acero del modelo rehabilitado de la Unidad Educativa Dr. Lisandro Lecuna

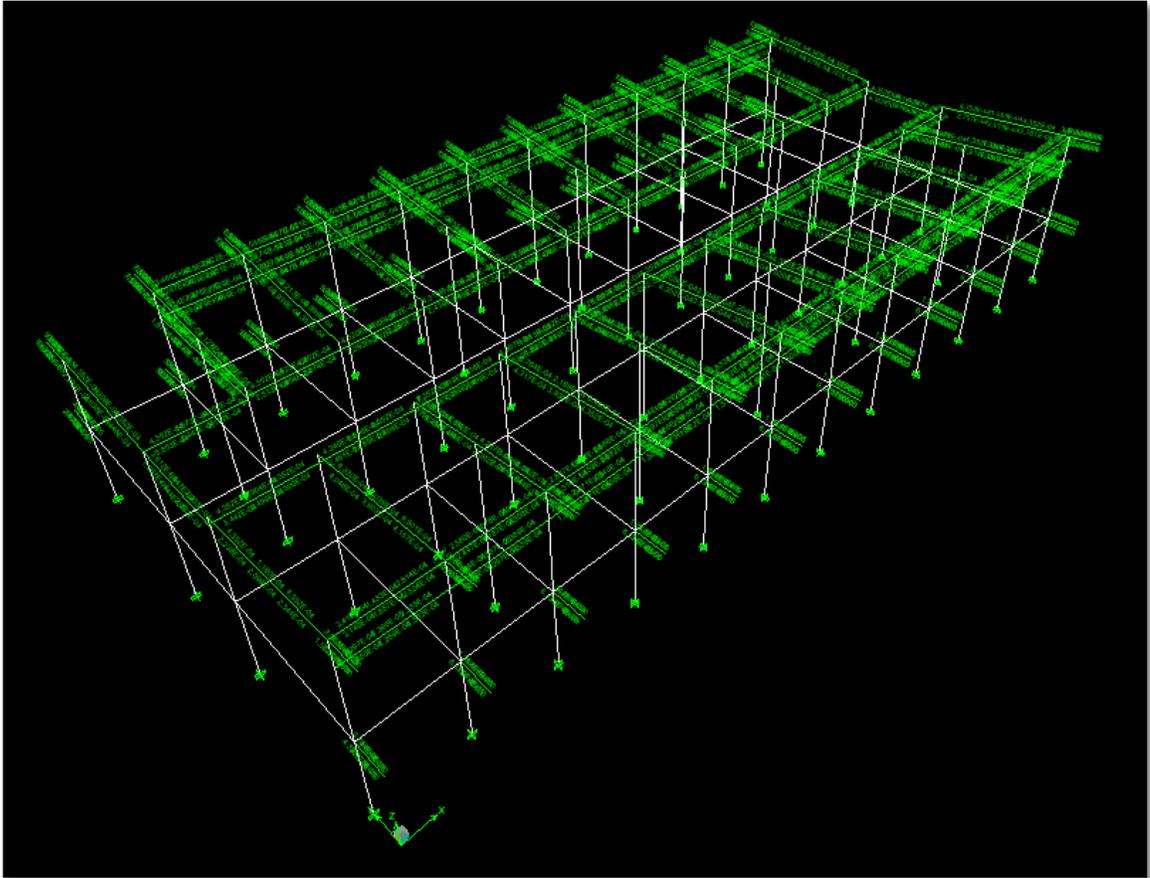
Figura 4.5.- Análisis estructural de los elementos de concreto del modelo rehabilitado de la Unidad Educativa Dr. Lisandro Lecuna

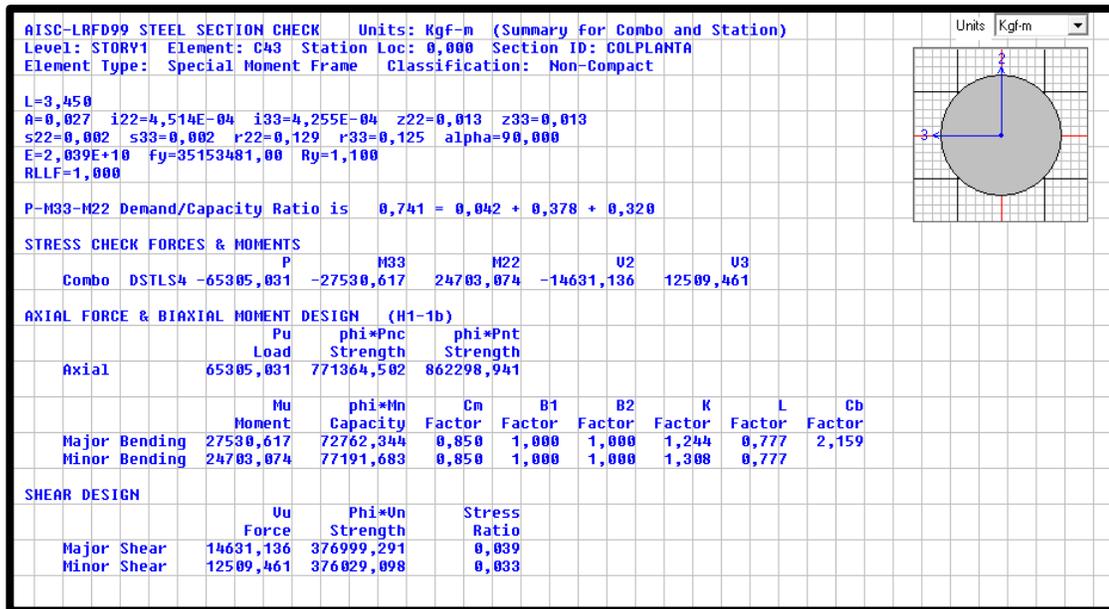
Figura 4.6.- Información de las columnas de acero en el análisis estructural del modelo rehabilitado.

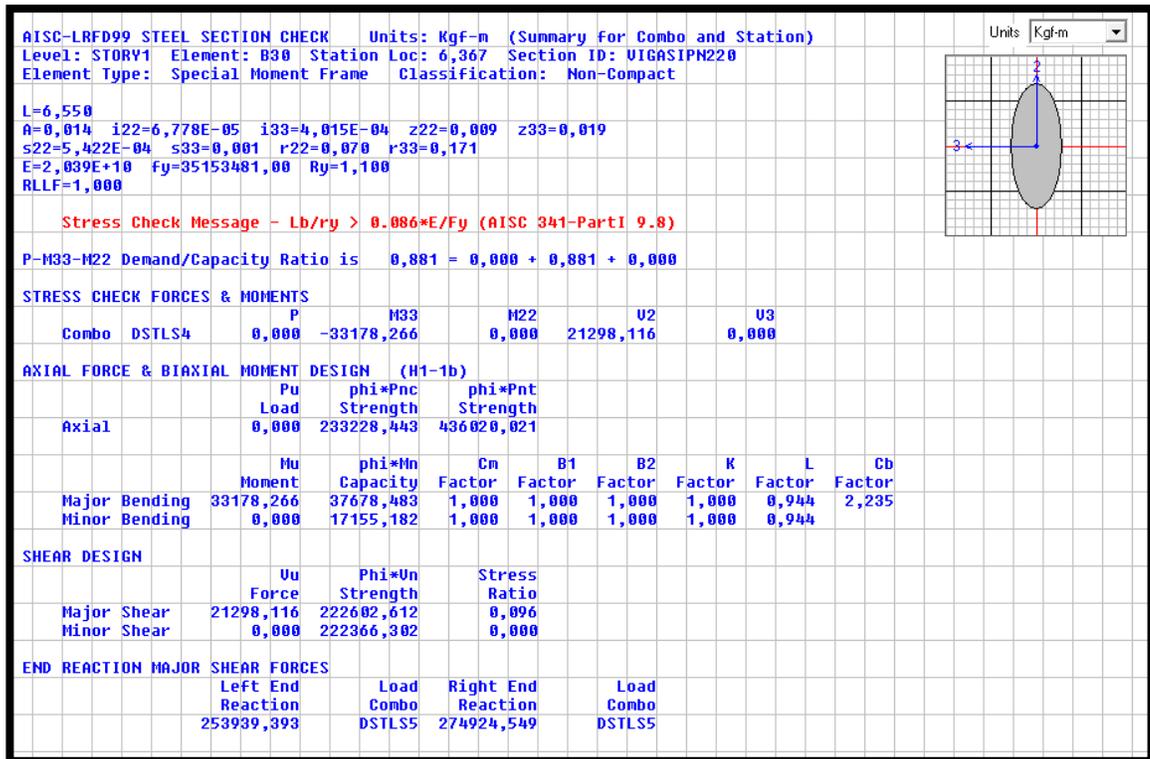
Figura 4.7.- Problema de Esbeltez en vigas rehabilitadas con una luz de 6,55metros.

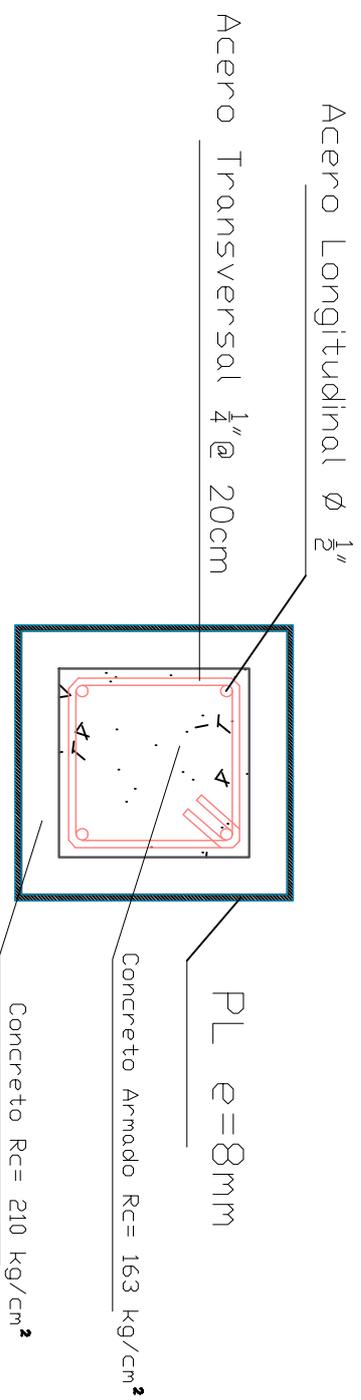
Universidad de Carabobo Facultad de Ingeniería Escuela de Ingeniería Civil
U. E. Dr. Lisandro Lacuna
Sección Transversal de Columna Rehabilitada
Fecha: Junio 2012 Escala: 1:100
Elaborado por: María Carrillo
Leonardo Cortéz
P09

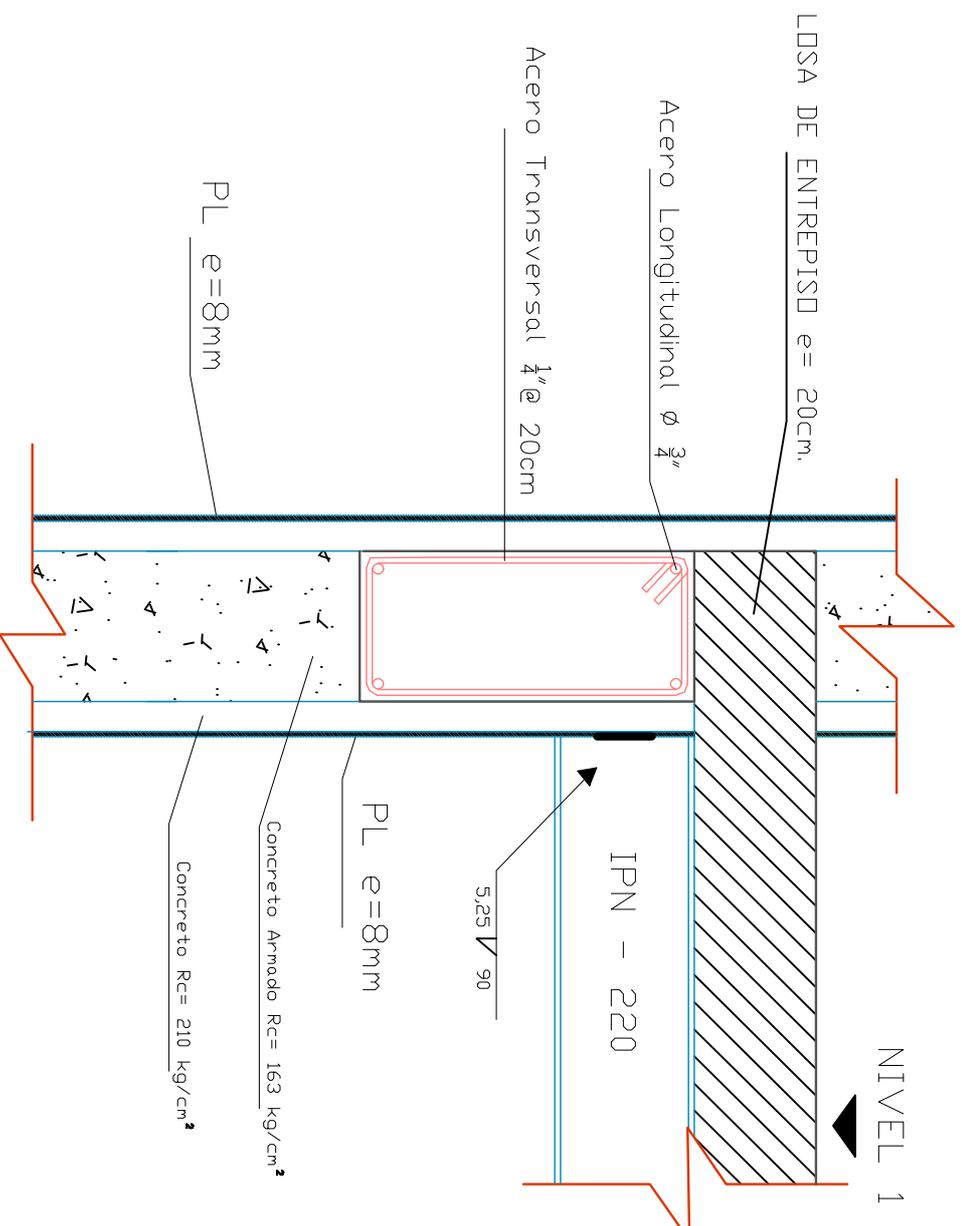
Detallado de Conexión Columna - Viga

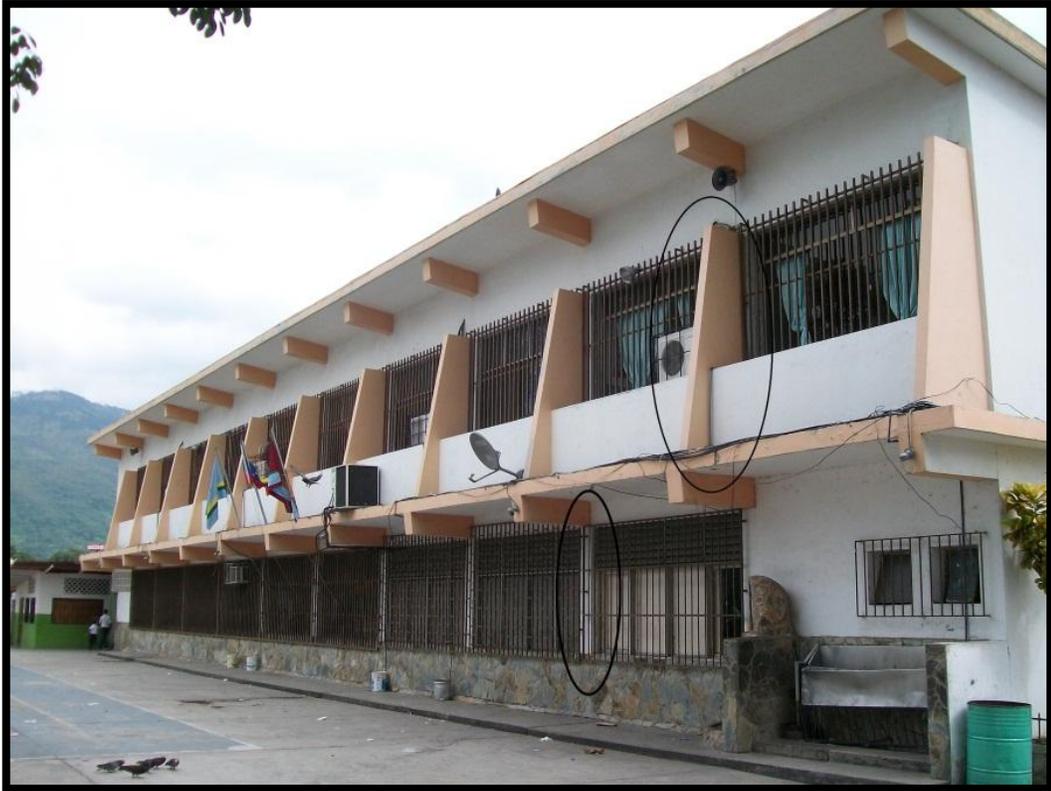
IMAGEN 2. Ubicación de los parasoles y efecto de columna corta, fachada norte.

- ✓ En las fachadas laterales específicamente en los ejes 1 y 6 se presentan fallas por corte en las columnas, comúnmente llamado “Efecto de Columna Corta”. Este efecto se produce ya que las paredes adosadas a la estructura disminuyen las luces de las columnas haciéndolas más cortas y como consecuencia aumentando su rigidez.

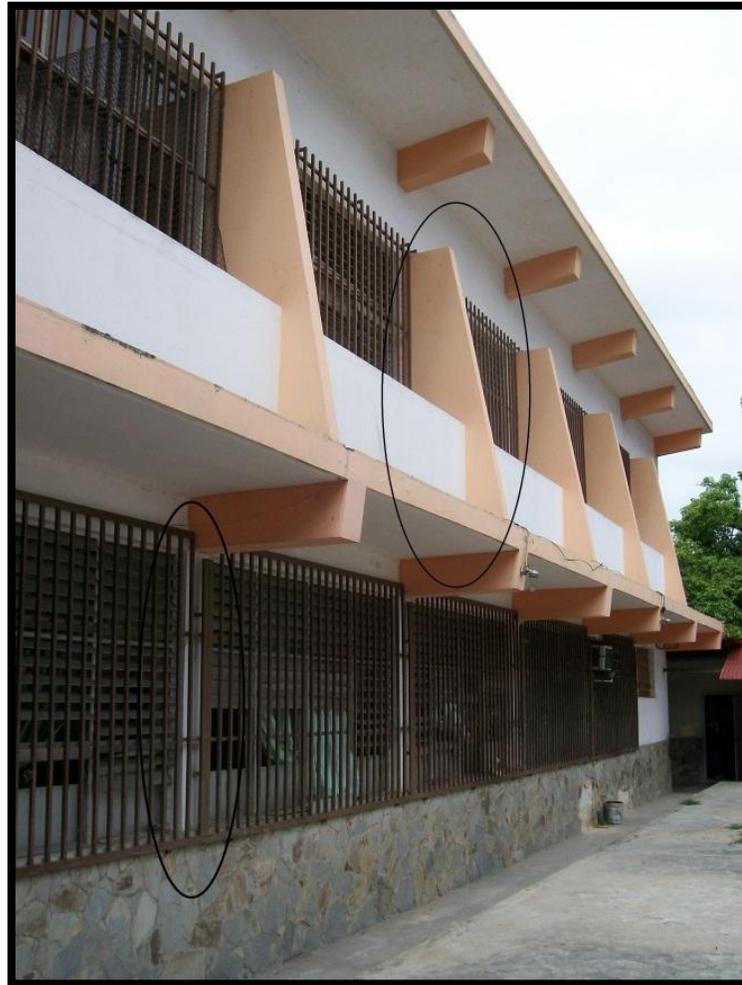
Imagen 3. Ausencia de Mampostería en el eje A entre ejes 3 y 4, nivel uno.
