**EVALUACIÓN DEL RIESGO SÍSMICO DE LAS EDIFICACIONES AL
SUROESTE DEL MUNICIPIO SAN DIEGO EDO. CARABOBO
EMPLEANDO CURVAS DE FRAGILIDAD**

Naguanagua, Junio de 2012

Trabajo Especial de Grado presentado a la Universidad de Carabobo como requisito a
optar al título de Ingeniero Civil

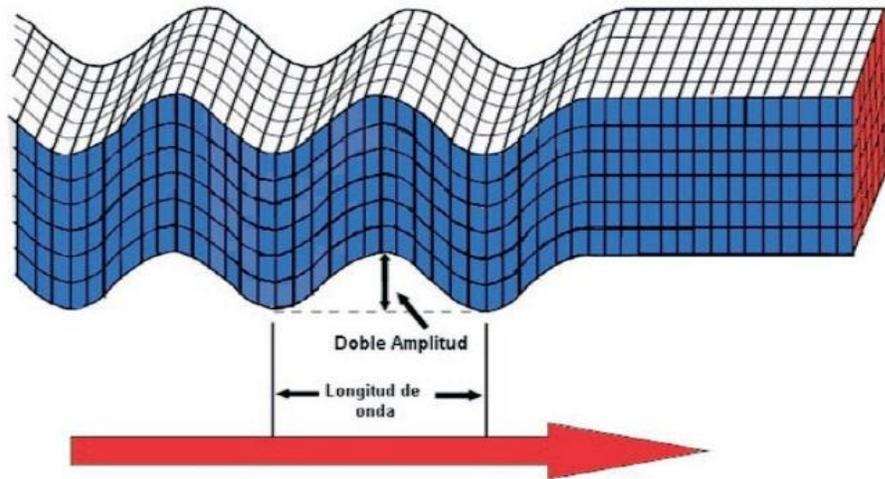
Viajan más lento que las ondas P, por lo que arriban con posterioridad a la superficie terrestre. Producen movimientos de las partículas sólidas en dirección perpendicular al sentido de propagación. No se propagan a través de las partes líquidas de la tierra. Su movimiento es de arriba abajo y de lado a lado, sacudiendo la superficie del suelo vertical y horizontalmente. Este es el movimiento responsable del daño a las estructuras.

Figura 6. **Ondas secundarias (S)**. Nota. Datos tomados de FUNVISIS (2002).

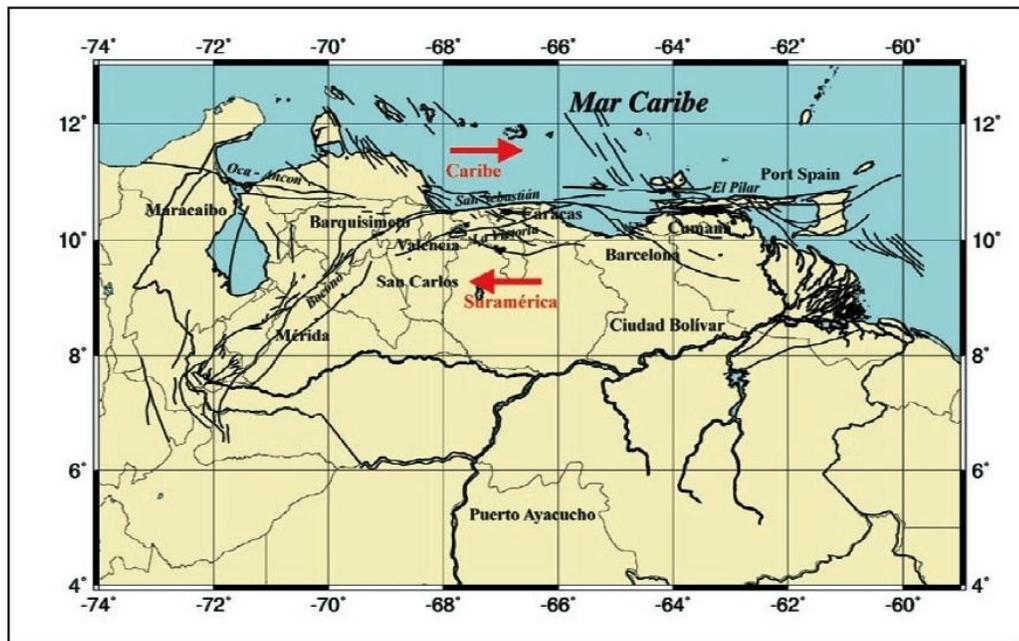
Figura 9. Mapa de Venezuela donde se muestra el sistema de fallas principales y la dirección de las placas. Nota. Datos tomados de FUNVISIS (2002).

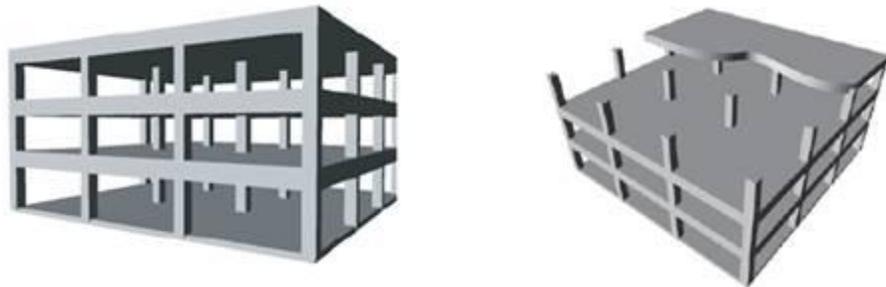
Está formado por vigas y columnas, conectados entre sí por medio de nodos rígidos, lo cual permite la transferencia de los momentos flectores y las cargas axiales hacia las columnas. La resistencia a las cargas laterales de los pórticos se logra principalmente por la acción de flexión de sus elementos. El comportamiento y eficiencia de un pórtico rígido depende, por ser una estructura hiperestática, de la rigidez relativa de vigas y columnas. Para que el sistema funcione efectivamente como pórtico rígido es fundamental el diseño y detallado de las conexiones para proporcionarle rigidez y capacidad de transmitir momentos.

Figura 10. **Edificación con un sistema aporticado.** *Nota.* Datos tomados de <http://www.civil.cicloides.com/cestructurales/2.3.1/>

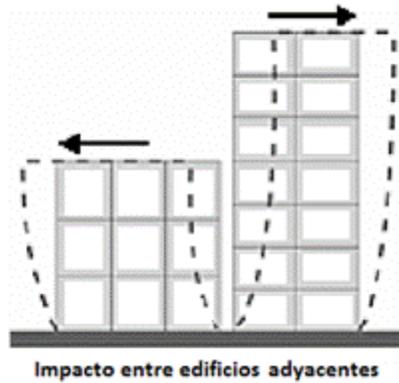
El golpeteo ocurre cuando las distintas estructuras se golpean al vibrar fuera de fase durante un evento sísmico. Las consecuencias pueden ser que se produzca una respuesta irregular de edificios de distintas alturas, daños locales a las columnas, colapso parcial de las losas, y en muchos casos el colapso de las estructuras.

Figura 19. **Edificios adyacentes propensos a golpeteos entre sí.** Nota. Datos tomados de <http://www.civil.cicloides.com/cestructurales/2.2.4/>

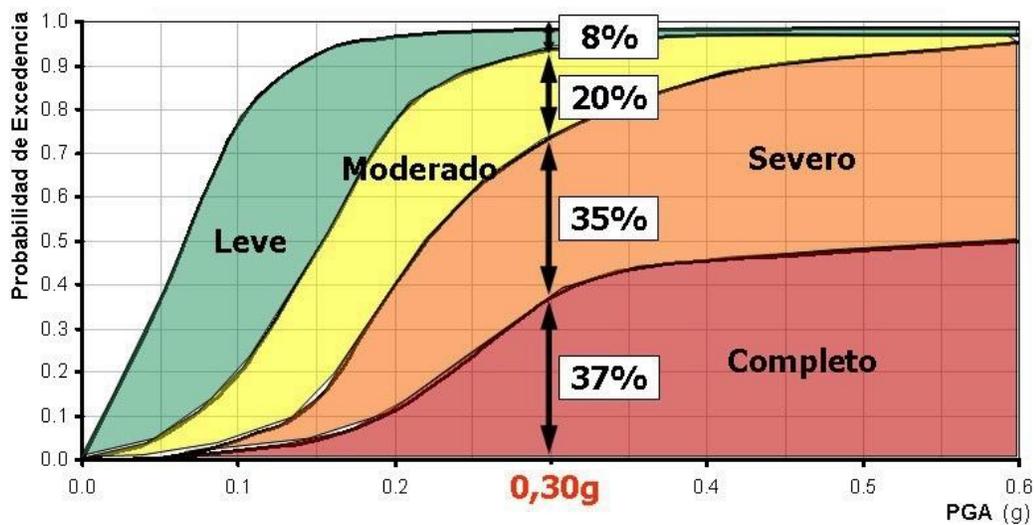
La figura 21 muestra un ejemplo de curvas de fragilidad para un tipo de estructura. La intensidad sísmica se ha definido por la aceleración pico del suelo. Se observa que para una aceleración de 0,30g, la probabilidad de que esta edificación presente un daño completo será de 37%. El 35% de edificios de este tipo sufrirían daño severo, el 20% daño moderado y solo el 8% daño leve, ante la misma intensidad sísmica.

Figura 21. **Ejemplo de curvas de fragilidad.** Nota. Datos tomados de José Martín Velásquez Vargas, Agosto (2006).

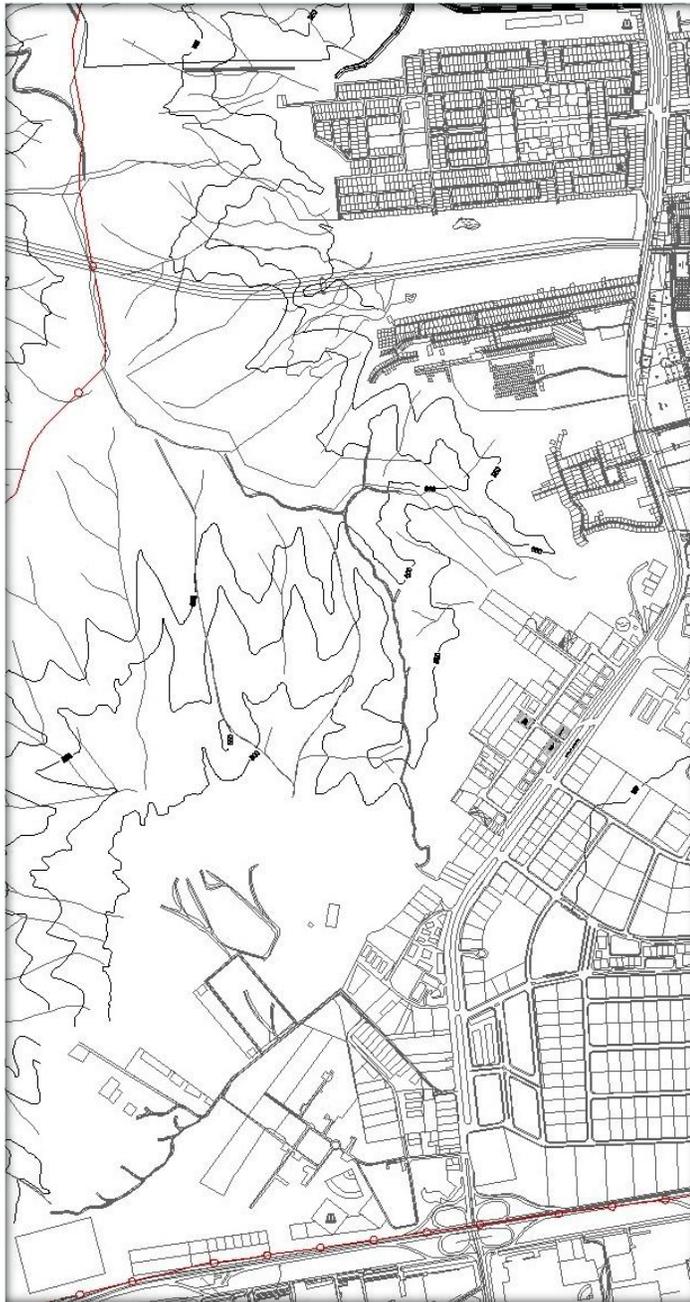
Figura 26. **Zona Suroeste del Municipio San Diego, destinada a la investigación.**

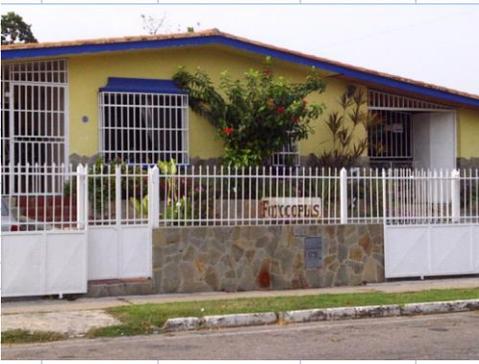
Figura 35. **Planilla de inspección para edificaciones, edificación Tipo 1 (2).** *Nota.* Datos tomados de Elaboración Propia (2012).

Figura 35. **Planilla de inspección para edificaciones, edificación Tipo 1 (2).** Nota. Datos tomados de Elaboración Propia (2012).

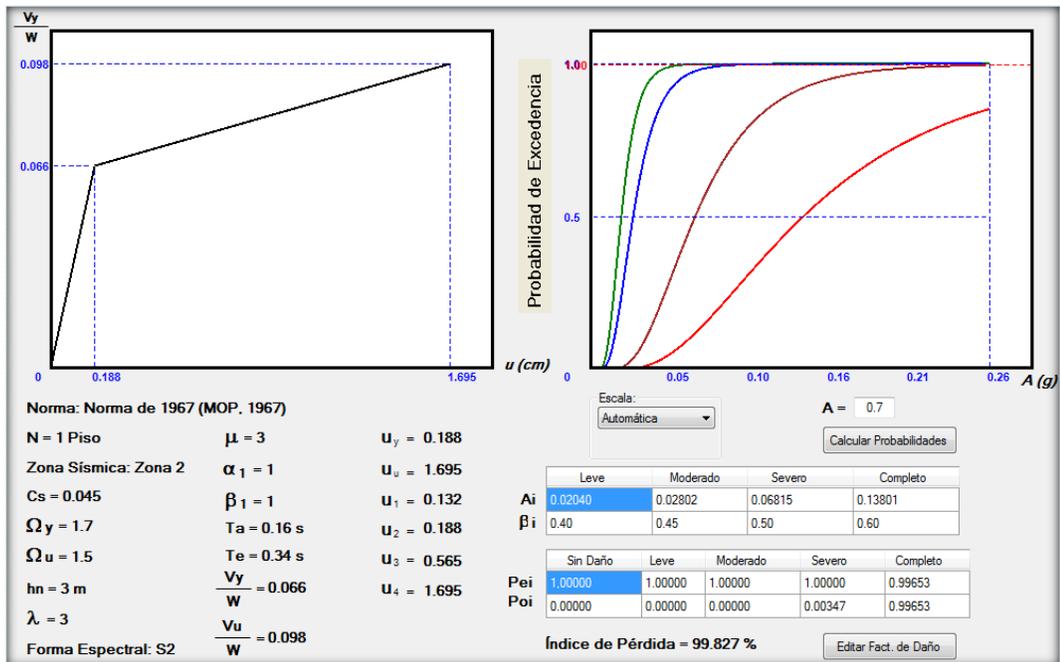
Figura 38. Curva de fragilidad a 0.7g, Vivienda Tipo 1. Nota. Datos Tomados de Aldazoro y Da Silva (2012).

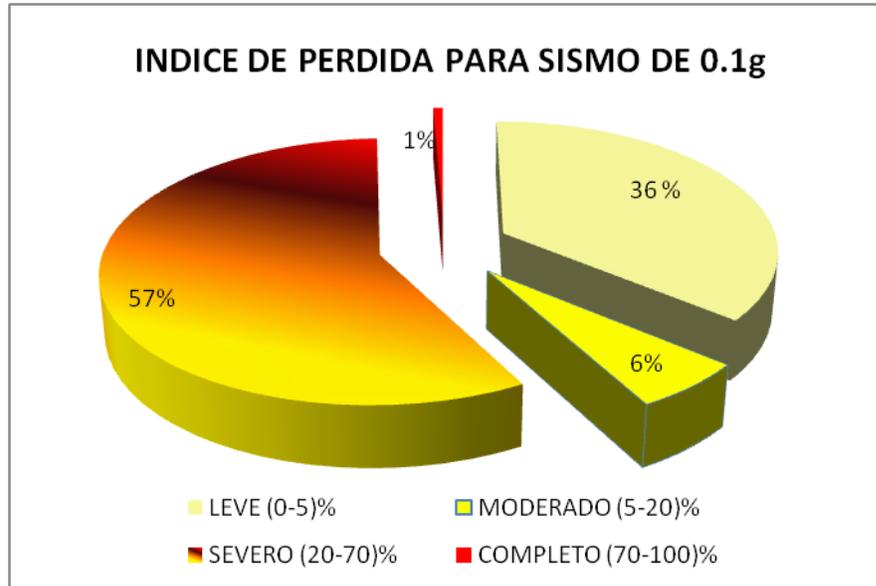
Figura 39. **Distribución de daño para un sismo de 0,1g. A un total de 1999 edificaciones.** Nota. Datos Tomados de Aldazoro y Da Silva (2012).

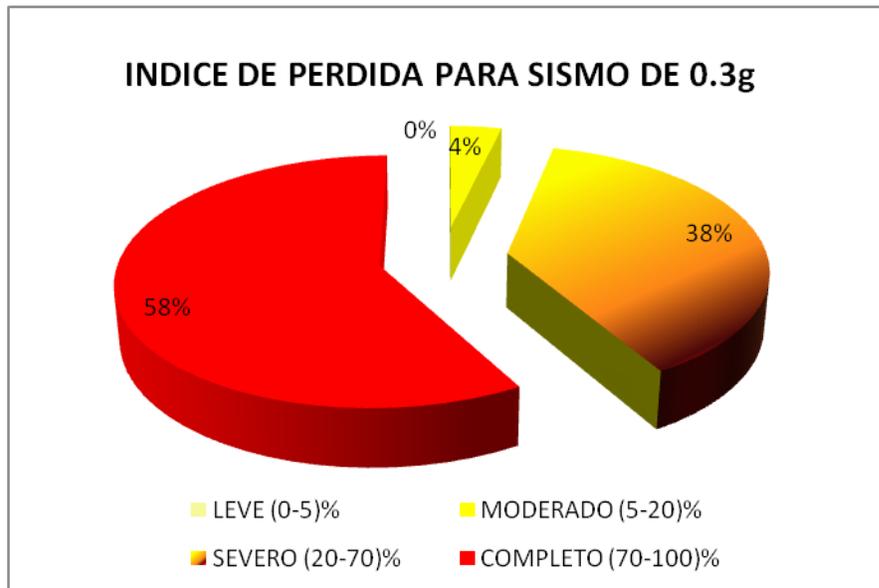
Figura 40. **Distribución de daño para un sismo de 0,3g. A un total de 1999 edificaciones.** Nota. Datos Tomados de Aldazoro y Da Silva (2012).

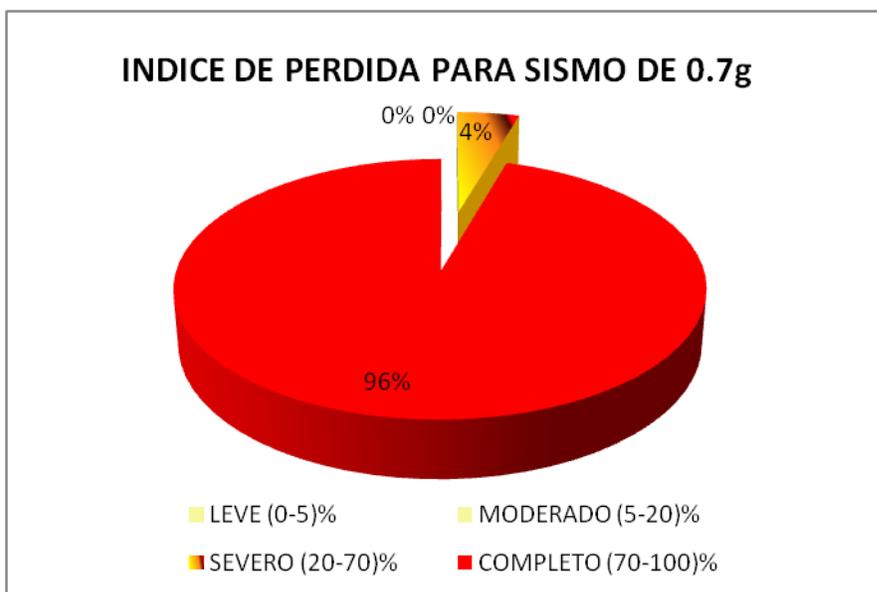
Figura 41. **Distribución de daño para un sismo de 0,7g. A un total de 1999 edificaciones.** Nota. Datos Tomados de Aldazoro y Da Silva (2012).

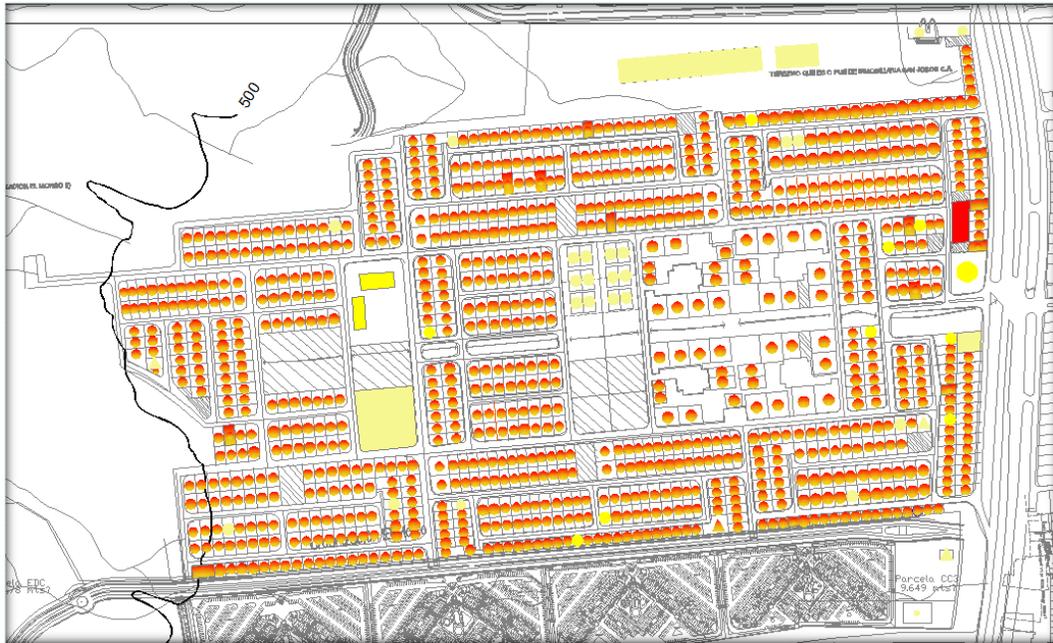
Figura 42. Mapa de Estimación de Daños con $Ao=0.1$, Sector 1: Urb. El Morro II.

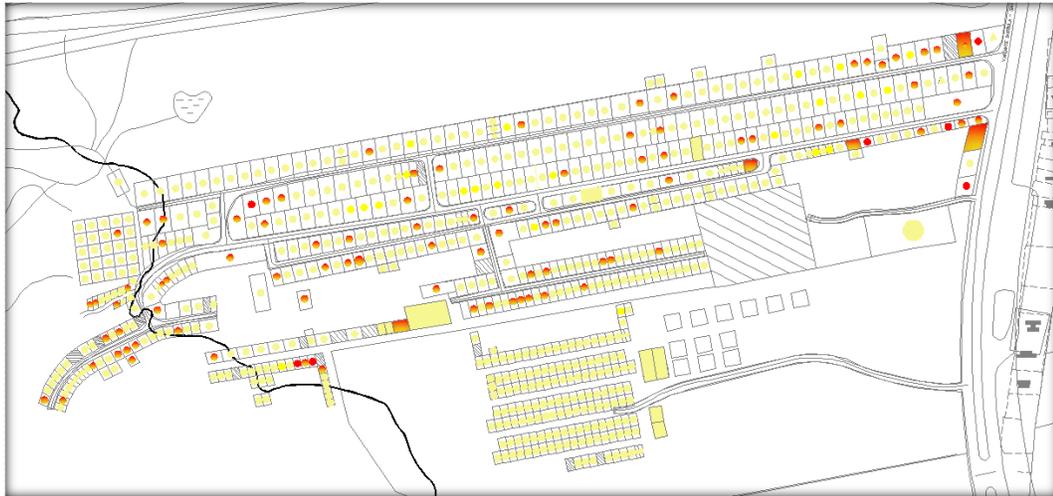
Figura 43. Mapa de Estimación de Daños con $Ao=0.1$, Sector 2: Magallanes y Ciudadela Valency.

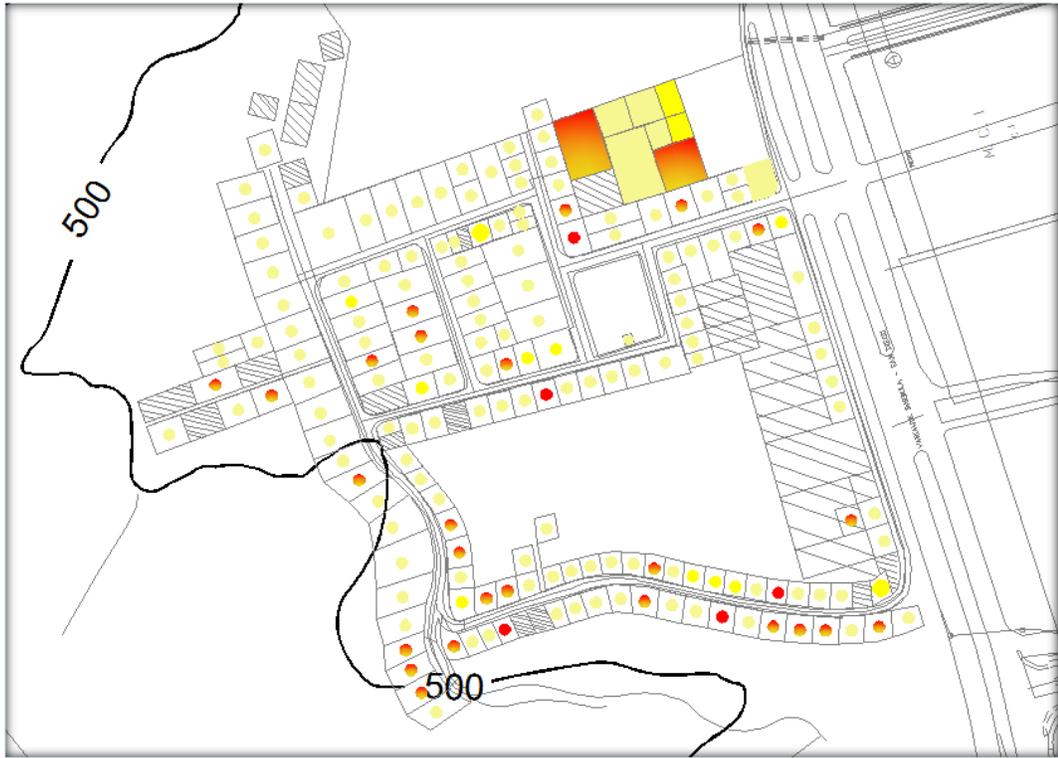
Figura 44. Mapa de Estimación de Daños con $Ao=0.1$, Sector 3: Urb. Los Harales. Nota. Datos Tomados de Aldazoro y Da Silva (2012).

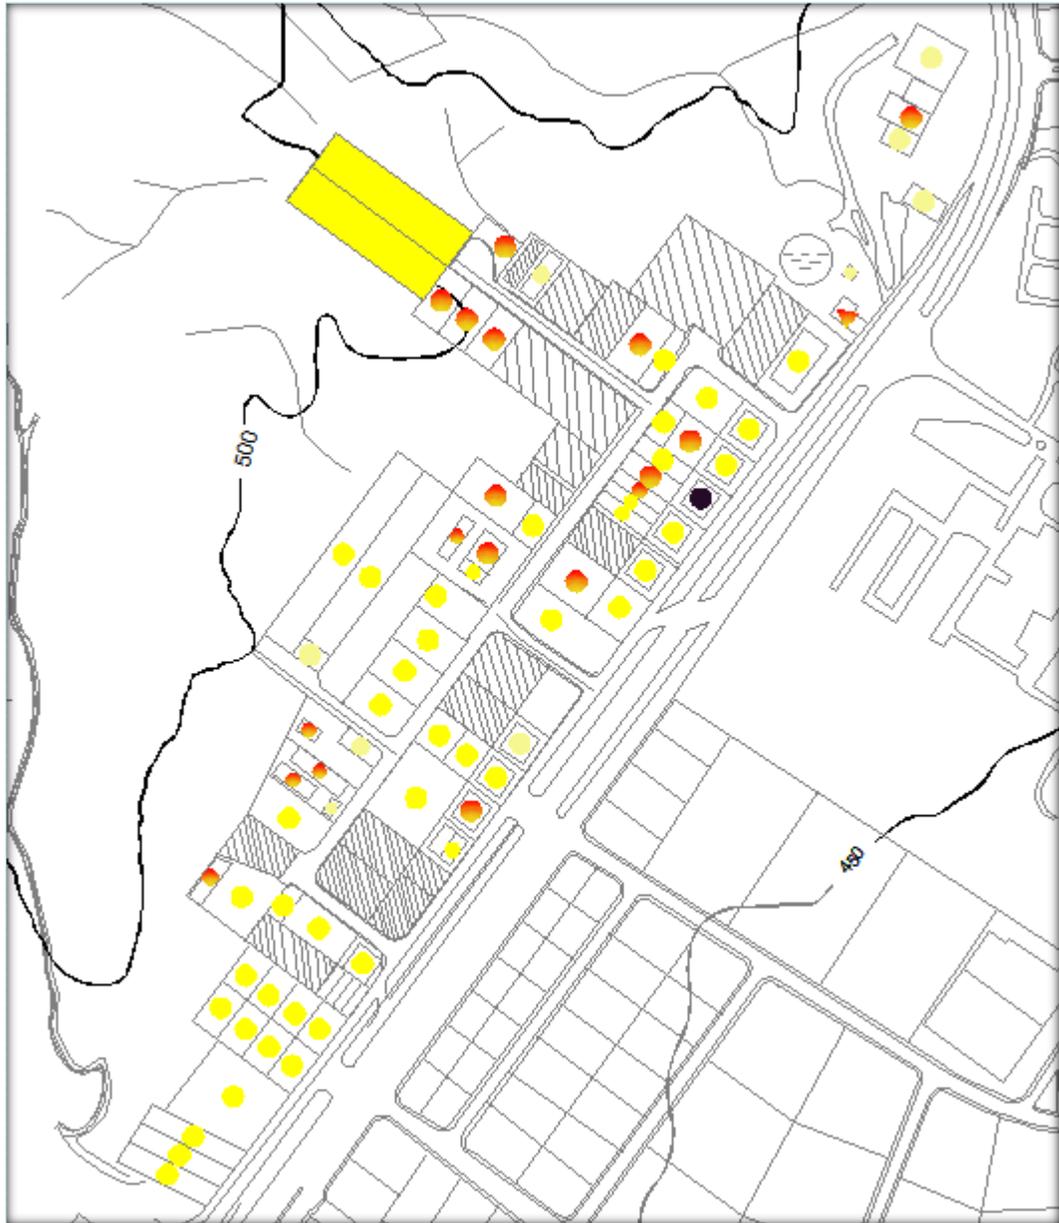
Figura 45. Mapa de Estimación de Daños con $A_0=0.1$, Sector 1: Urb. Industrial Terrazas de Castillito. Nota. Datos Tomados de Aldazoro y Da Silva (2012).

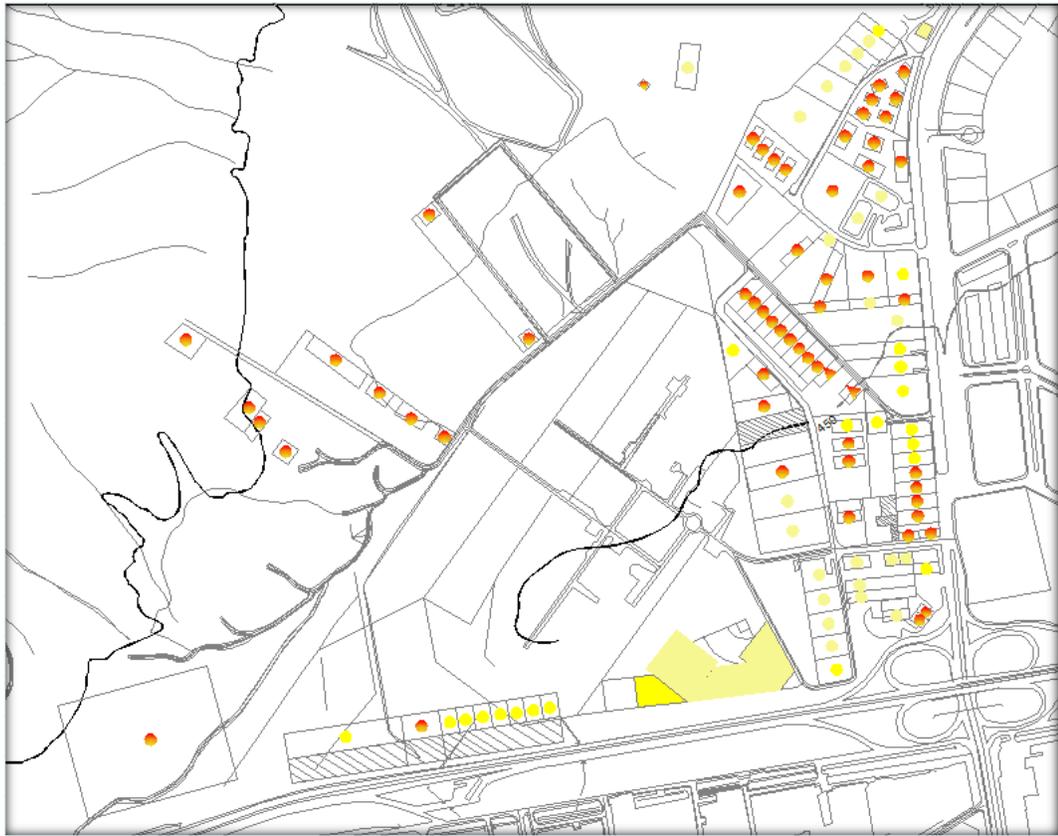
Figura 46. **Mapa de Estimación de Daños con $A_o=0.1$, Sector 1: Urb. Industrial San Diego.** *Nota.* Datos Tomados de Aldazoro y Da Silva (2012).

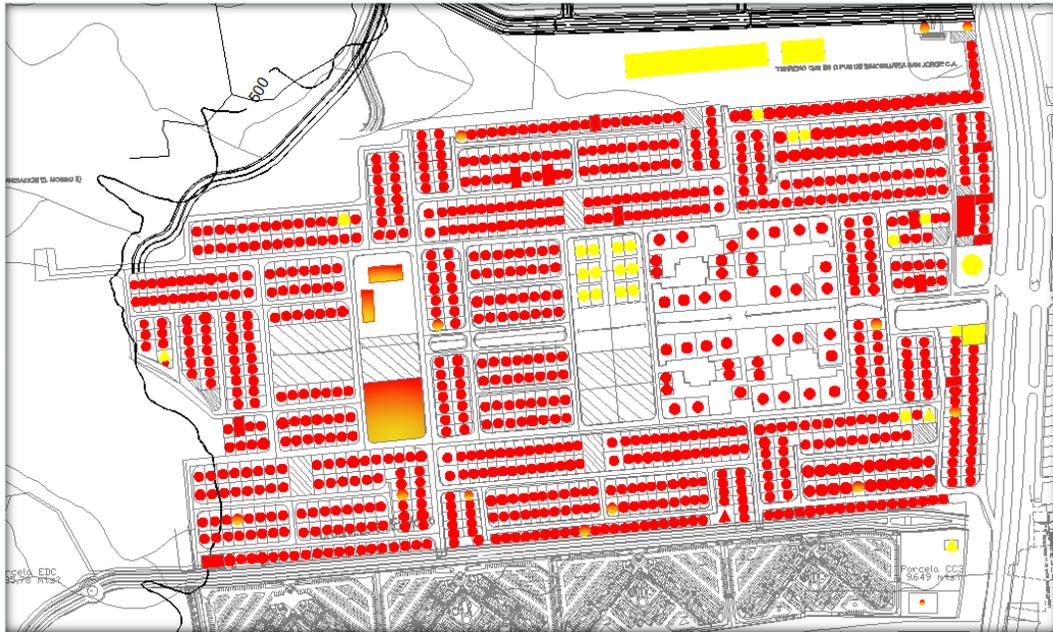
Figura 47. Mapa de Estimación de Daños con $Ao=0.3$, Sector 1: Urb. El Morro II.
 Nota. Datos Tomados de Aldazoro y Da Silva (2012).

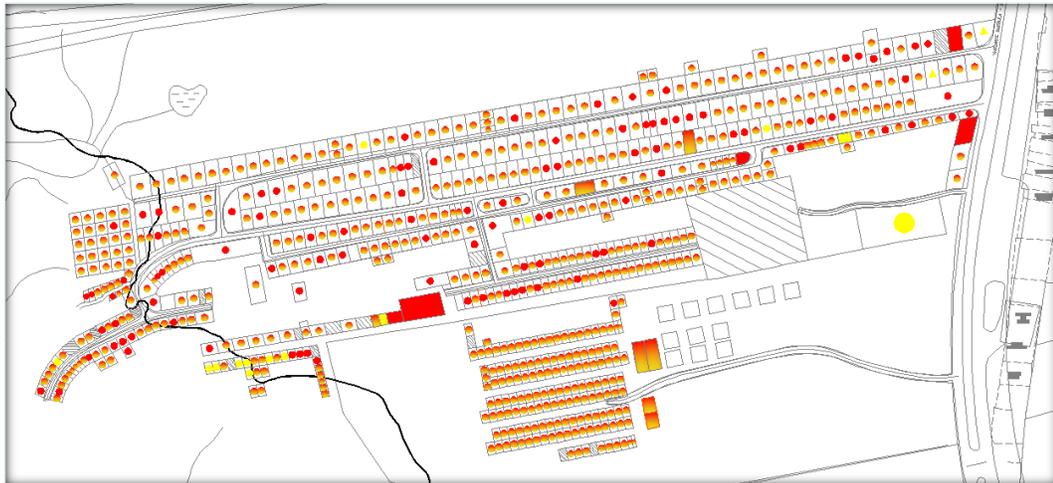
Figura 48. Mapa de Estimación de Daños con $Ao=0.3$, Sector 2: Magallanes y Ciudadela Valency.
 Nota. Datos Tomados de Aldazoro y Da Silva (2012).

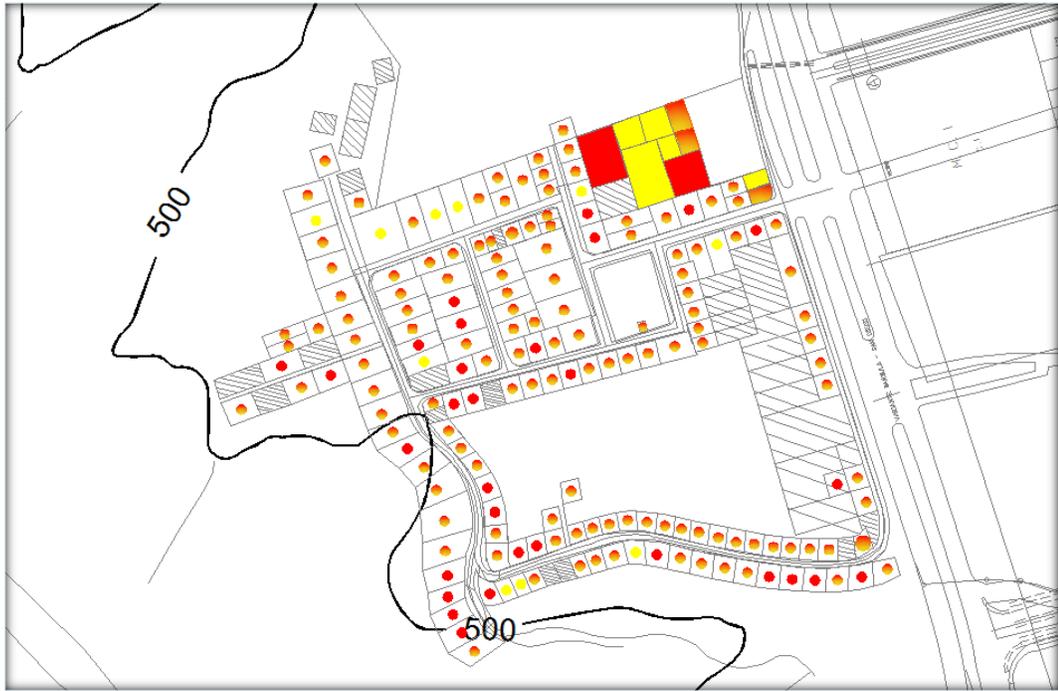
Figura 49. Mapa de Estimación de Daños con $A_o=0.3$, Sector 3: Urb. Los Harales. Nota. Datos Tomados de Aldazoro y Da Silva (2012).

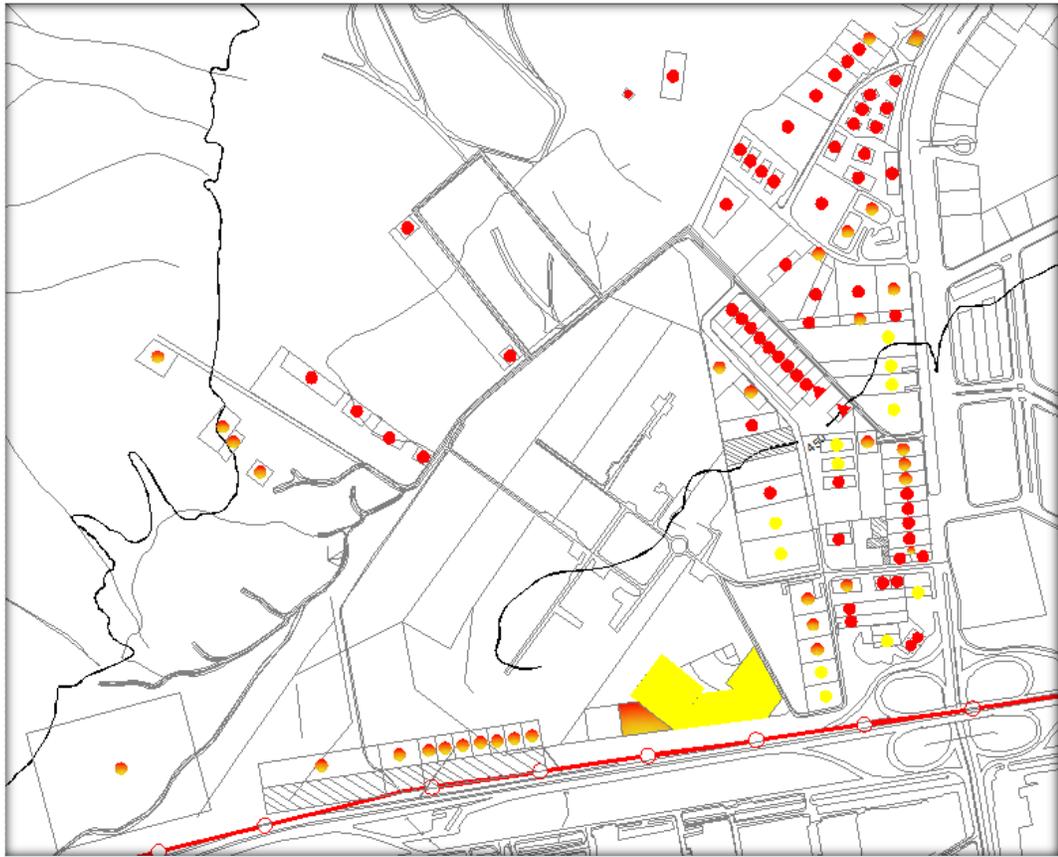
Figura 51. Mapa de Estimación de Daños con $A_0=0.3$, Sector 5: Urb. Industrial San Diego. Nota. Datos Tomados de Aldazoro y Da Silva (2012).

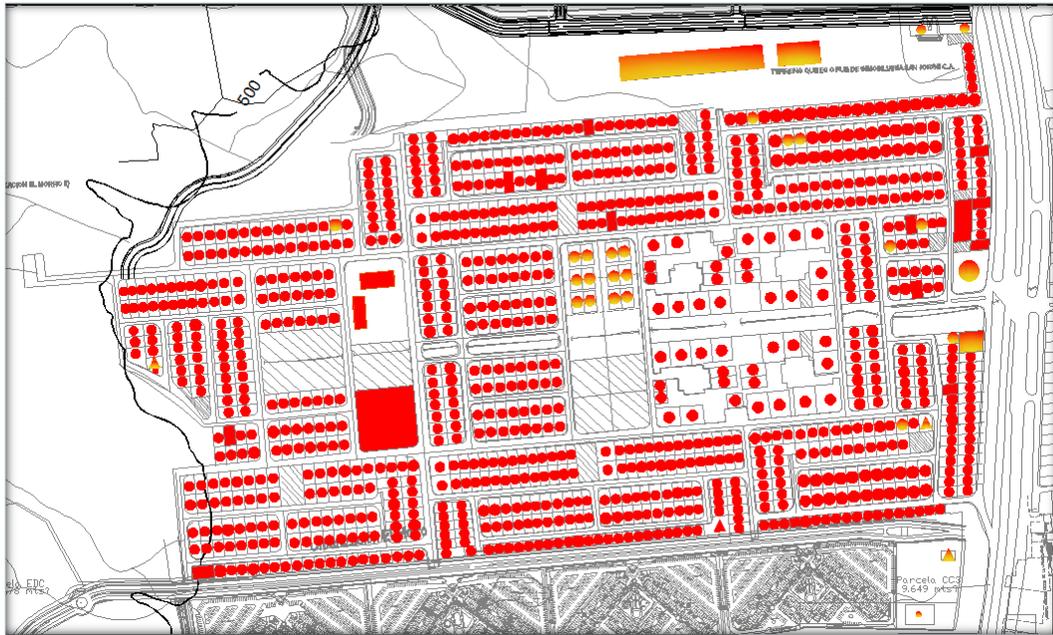
Figura 52. Mapa de Estimación de Daños con $Ao=0.7$, Sector 1: Urb. El Morro II.
 Nota. Datos Tomados de Aldazoro y Da Silva (2012).

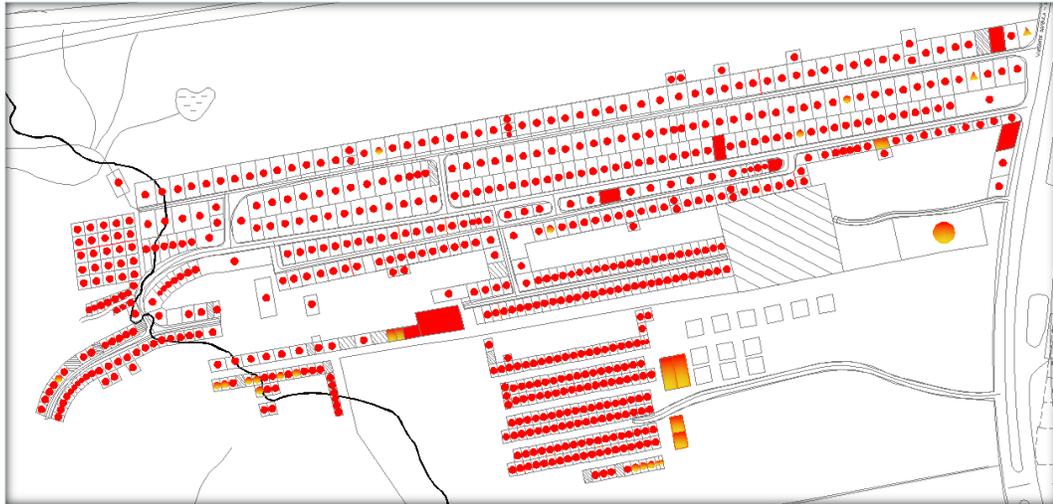
Figura 53. Mapa de Estimación de Daños con $Ao=0.7$, Sector 2: Magallanes y Ciudadela Valency.
 Nota. Datos Tomados de Aldazoro y Da Silva (2012).

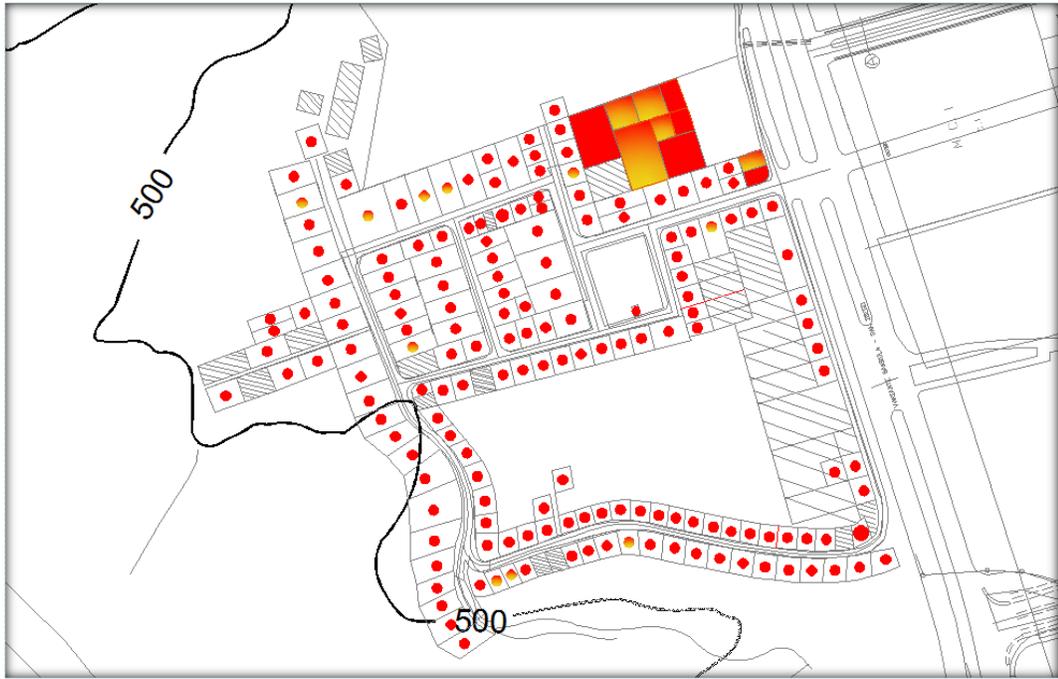
Figura 54. Mapa de Estimación de Daños con $A_o=0.7$, Sector 3: Urb. Los Harales. Nota. Datos Tomados de Aldazoro y Da Silva (2012).

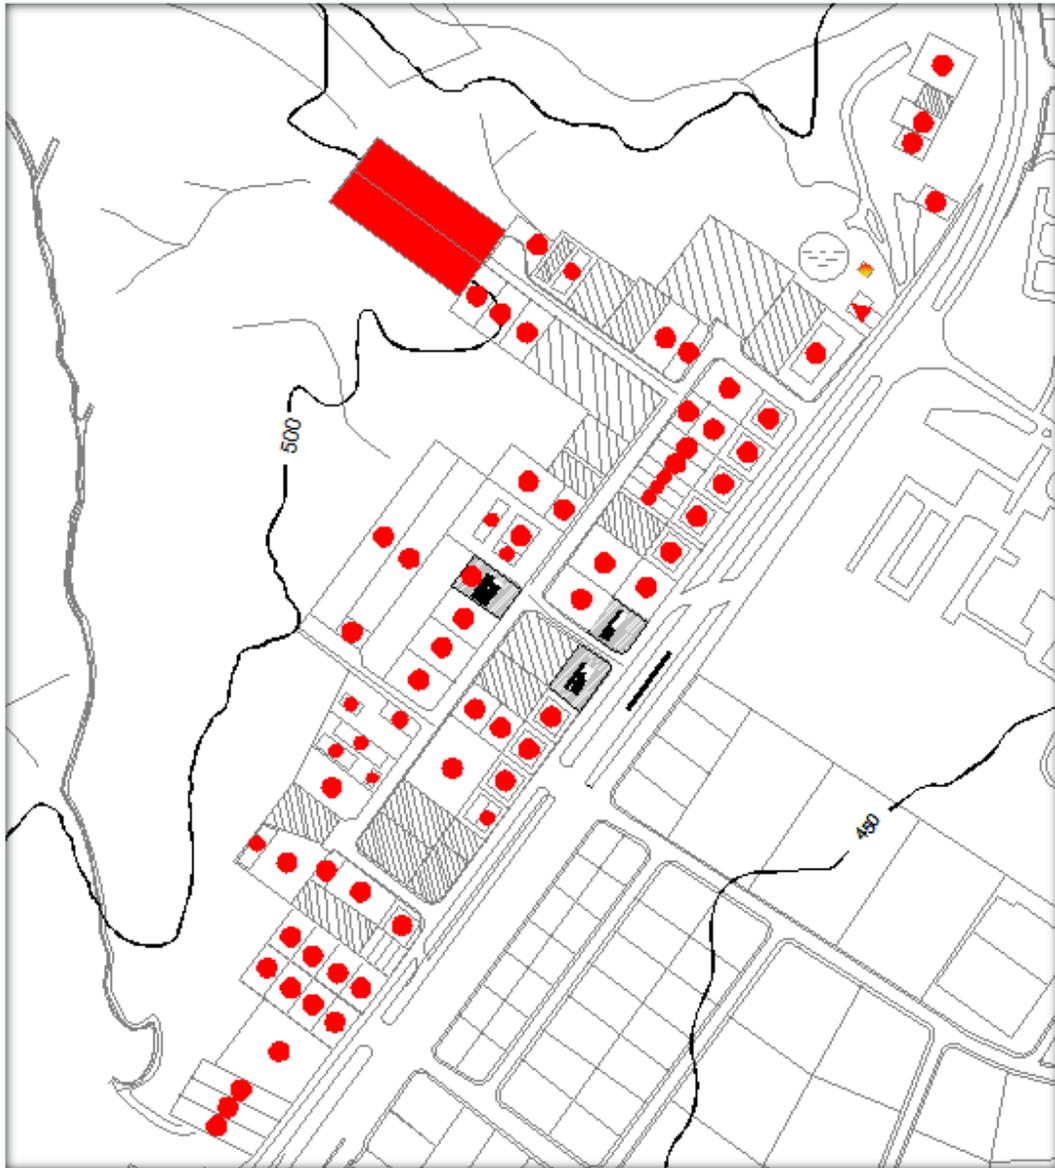
Figura 55. Mapa de Estimación de Daños con $A_0=0.7$, Sector 4: Urb. Industrial Terrazas de Castillito. Nota. Datos Tomados de Aldazoro y Da Silva (2012).

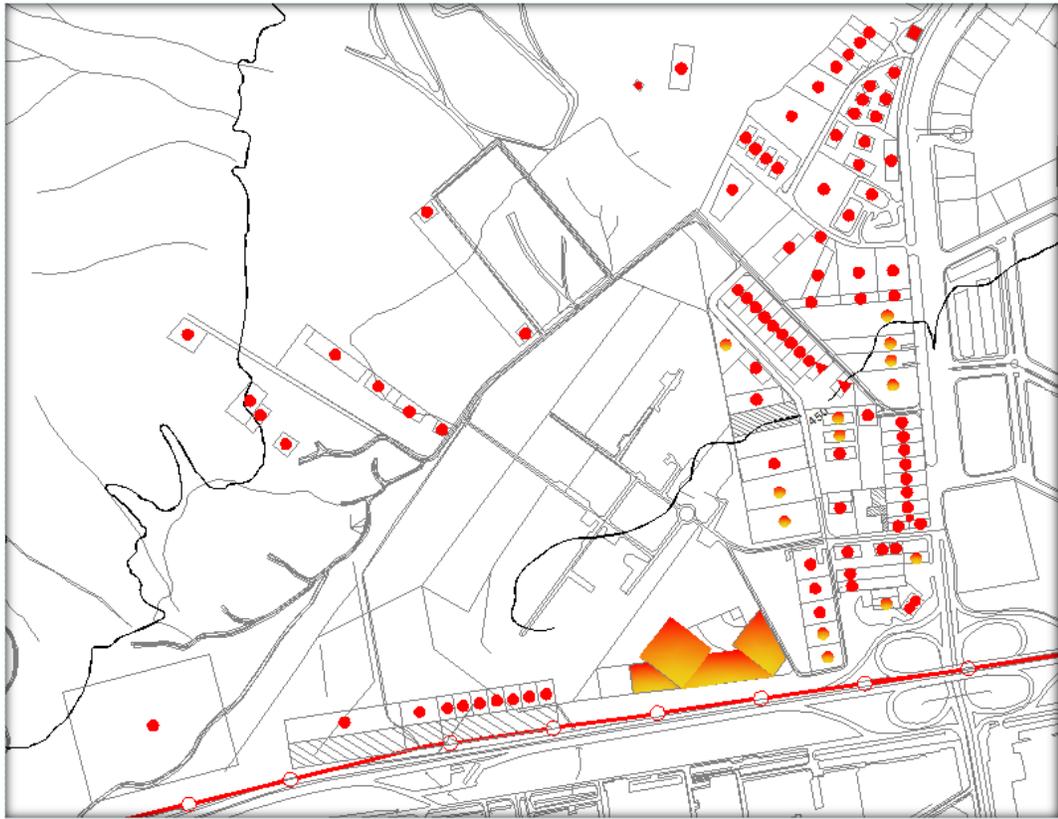
Figura 56. Mapa de Estimación de Daños con $A_0=0.7$, Sector 1: Urb. Industrial San Diego. Nota. Datos Tomados de Aldazoro y Da Silva (2012).

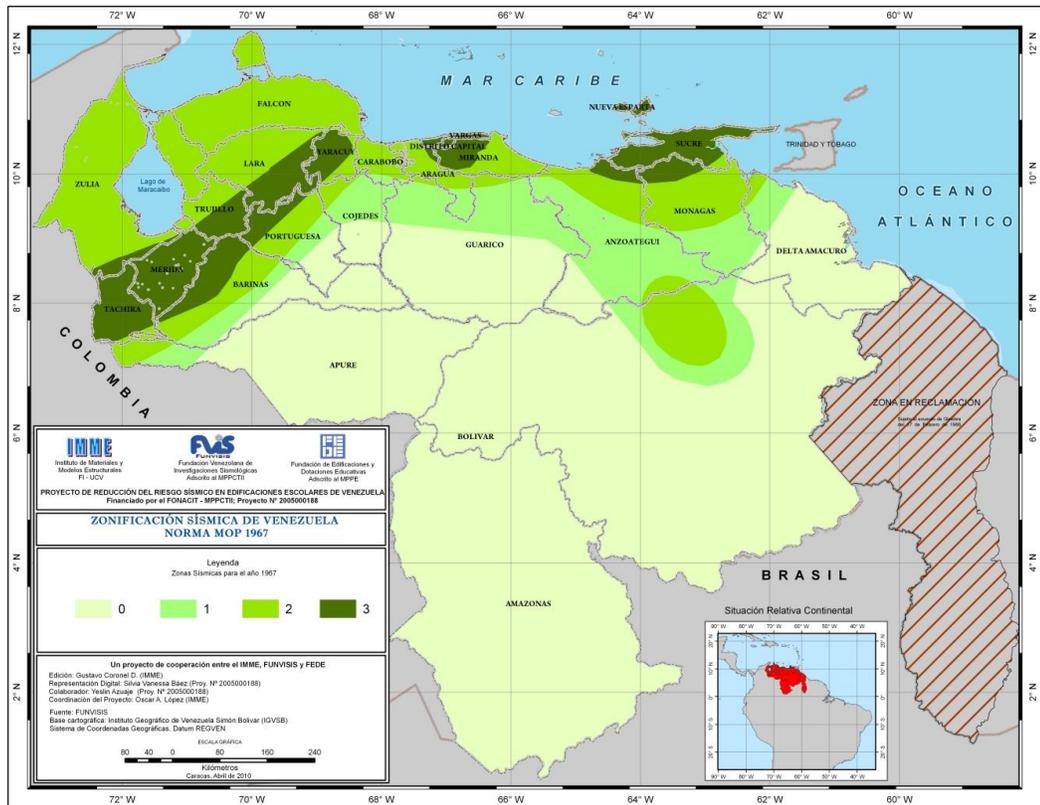
A-1. Mapa de Zonificación Sísmica de 1967. Nota. Datos tomados de FUNVISIS.

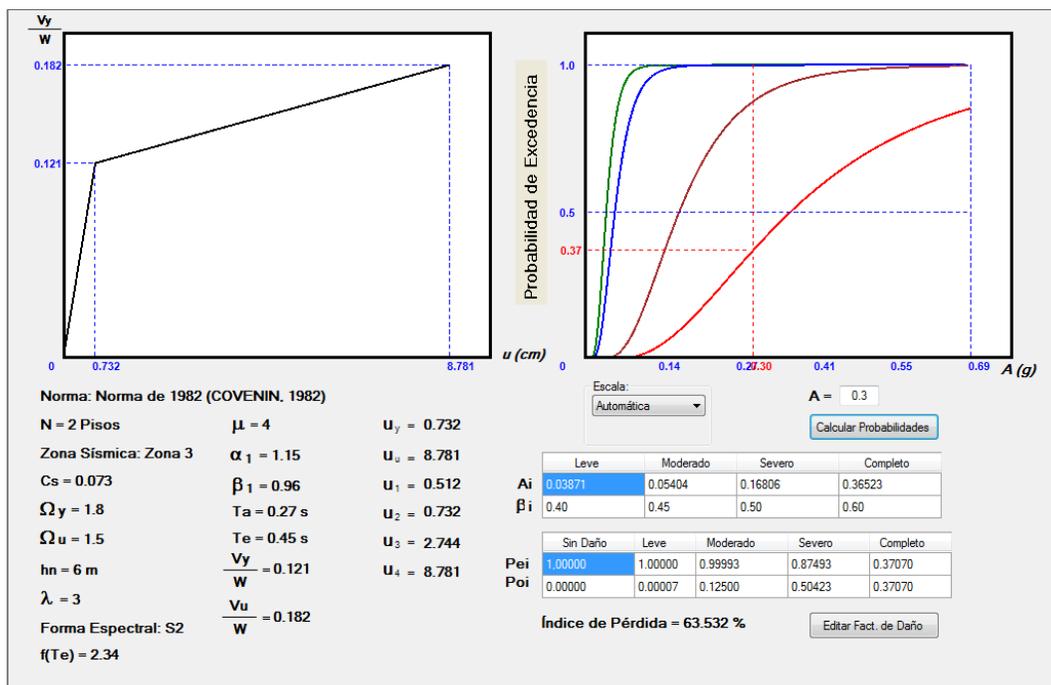
A-74. Curva de Fragilidad a 0.3g, Vivienda Tipo 12 (1982). Nota. Datos tomados de Aldazoro y Da Silva (2012).

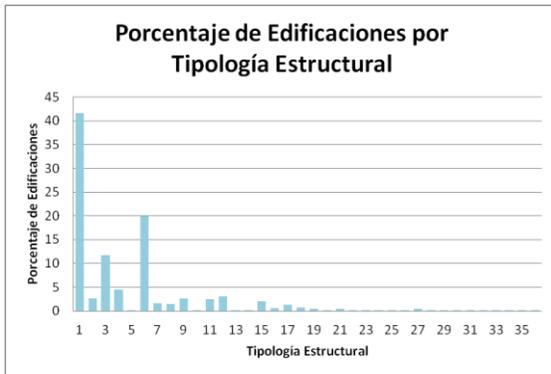
Figura 33. **Edificaciones por Tipología.** Nota. Datos tomados de Aldazoro y Da Silva (2012).

A continuación se muestra como están distribuidas las 1999 edificaciones en las 36 tipologías existentes:

Además de la cantidad de edificaciones por sector, se muestra la estadística de la totalidad de edificaciones por tipología estructural encontradas alrededor del área en estudio, evidenciado así en la figura 33.

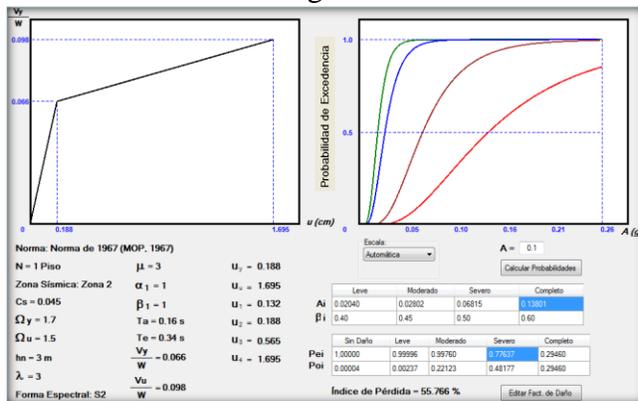
Figura 36. Curva de fragilidad. Vivienda Tipo I a 0,1g. Nota. Datos Tomados de Aldazoro y Da Silva (2012).

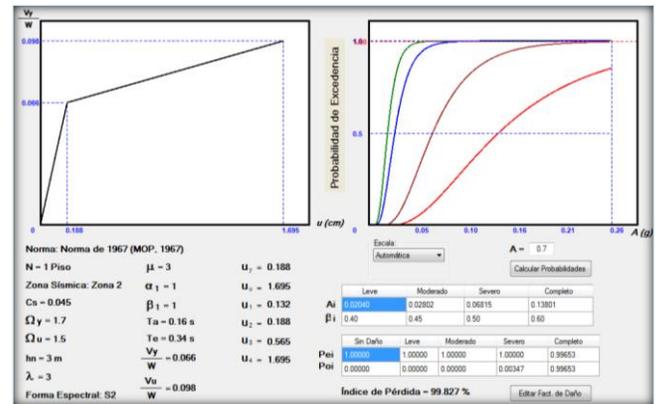
Figura 38. Curva de fragilidad. Vivienda Tipo I a 0,7g. Nota. Datos Tomados de Aldazoro y Da Silva (2012).

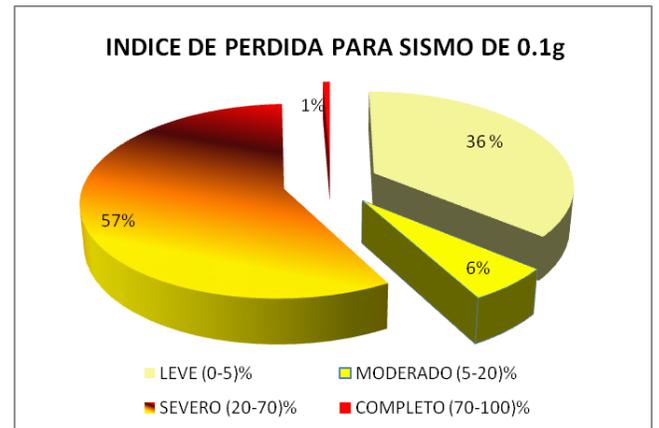
Figura 39. Distribución de daño para un sismo de 0,1g. A un total de 1999 edificaciones. Nota. Datos Tomados de Aldazoro y Da Silva (2012).

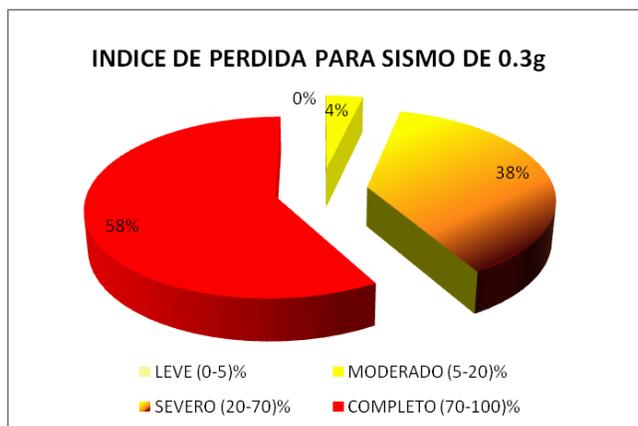
Figura 40. Distribución de daño para un sismo de 0,3g. A un total de 1999 edificaciones. Nota. Datos Tomados de Aldazoro y Da Silva (2012).

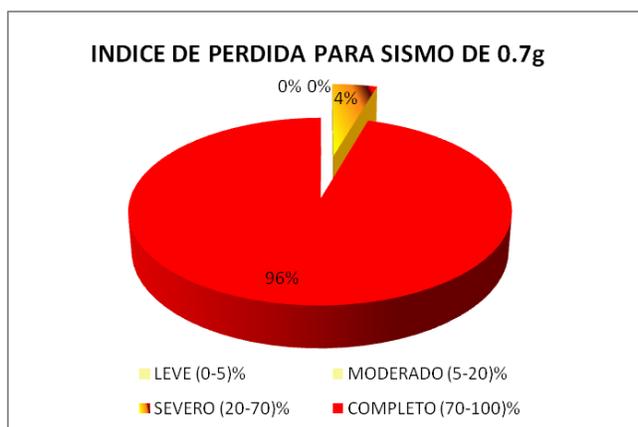
Figura 41. Distribución de daño para un sismo de 0,7g. A un total de 1999 edificaciones. Nota. Datos Tomados de Aldazoro y Da Silva (2012).

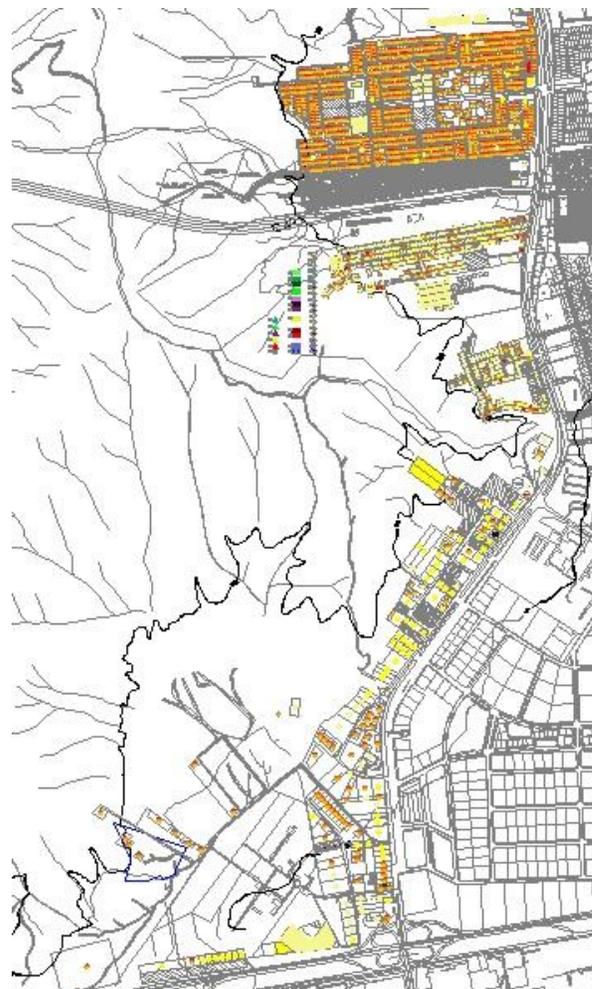
Figura 42. Mapa de Estimación de Daños con $A_0=0.1$, Suroeste del Municipio San Diego. Nota. Datos Tomados de Aldazoro y Da Silva (2012).

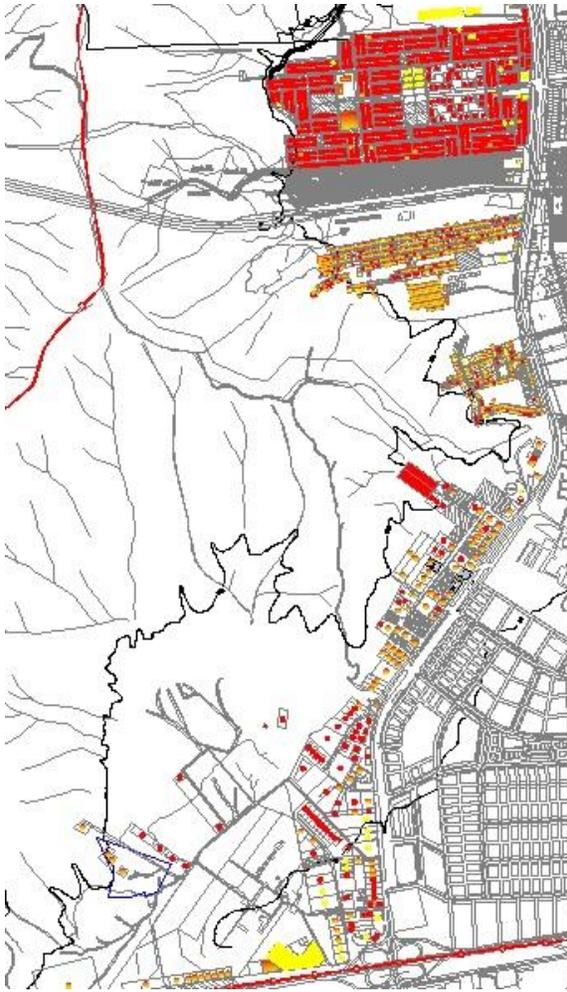
Figura 47. Mapa de Estimación de Daños con $A_o=0.3$, Suroeste del Municipio San Diego. Nota. Datos Tomados de Aldazoro y Da Silva (2012).

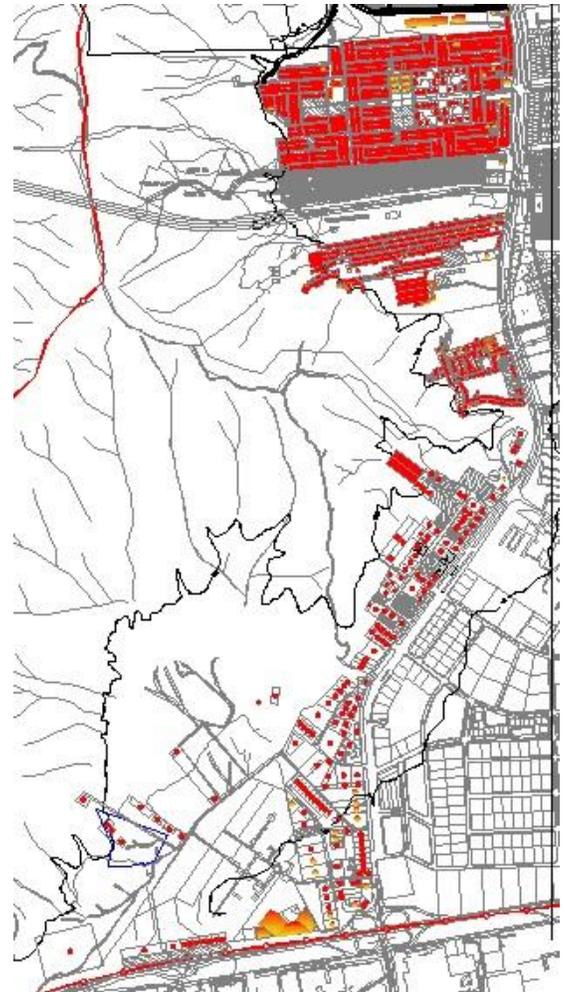
Figura 52. Mapa de Estimación de Daños con $A_o=0.7$, Suroeste del Municipio San Diego. Nota. Datos Tomados de Aldazoro y Da Silva (2012).
