**INDICADORES DE RIESGO SISMICO EN LAS EDIFICACIONES DE LA
PARROQUIA MIGUEL PEÑA DEL AREA METROPOLITANA DE
VALENCIA, PARA EL PROYECTO INTERNACIONAL GEM**

Autores:
López R., Oriana Del C.
CI: 19.275.560
Mota T., Carmen M.
CI: 18.999.096

Trabajo Especial de Grado Presentado ante la Ilustre Universidad de Carabobo para
Optar por el Título de Ingeniero Civil

Naguanagua, Noviembre de 2016

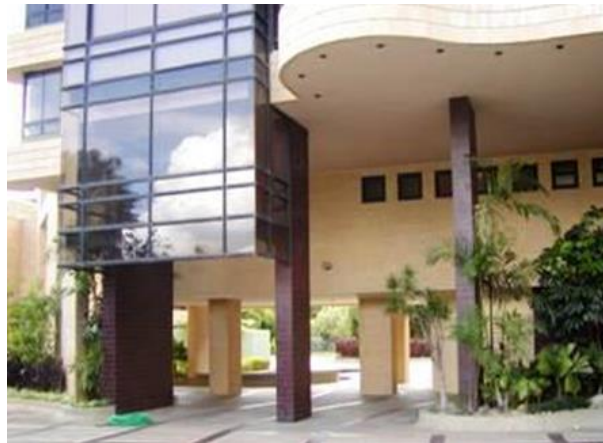
Por lo general, los pisos blandos y/o débiles son considerados muy perjudiciales para el comportamiento global de las estructuras, porque la mayoría de las deformaciones laterales durante un sismo ocurren en esa zona; y concentrar el comportamiento inelástico y el daño en un solo piso es muy peligroso, ya que es muy probable que el daño exceda la capacidad de deformación de las columnas, y posiblemente la estructura pueda colapsar

Figura 3. Típica Planta Baja con un primer piso alto y con las columnas que varían significativamente en altura.

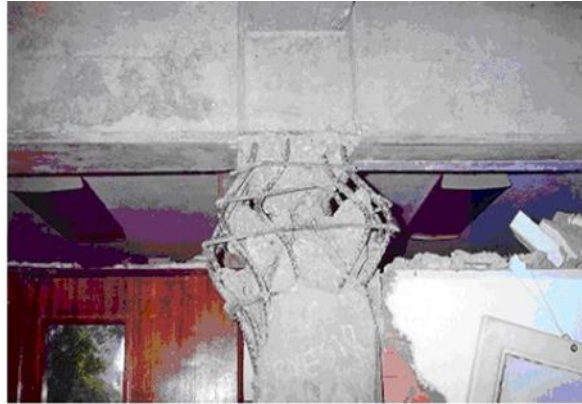
- h. Efecto de columna corta: Marcada reducción en la longitud libre de columnas, por efecto de restricciones laterales tales como: paredes, u otros elementos no estructurales. Esta irregularidad es una de las causas principales y más conocidas del colapso de las estructuras de pórticos de concreto.

Figura 6. Fallas en columnas cortas del Edificio I, entrepiso 2 del liceo RMC durante el terremoto de Cariaco de 1.997.

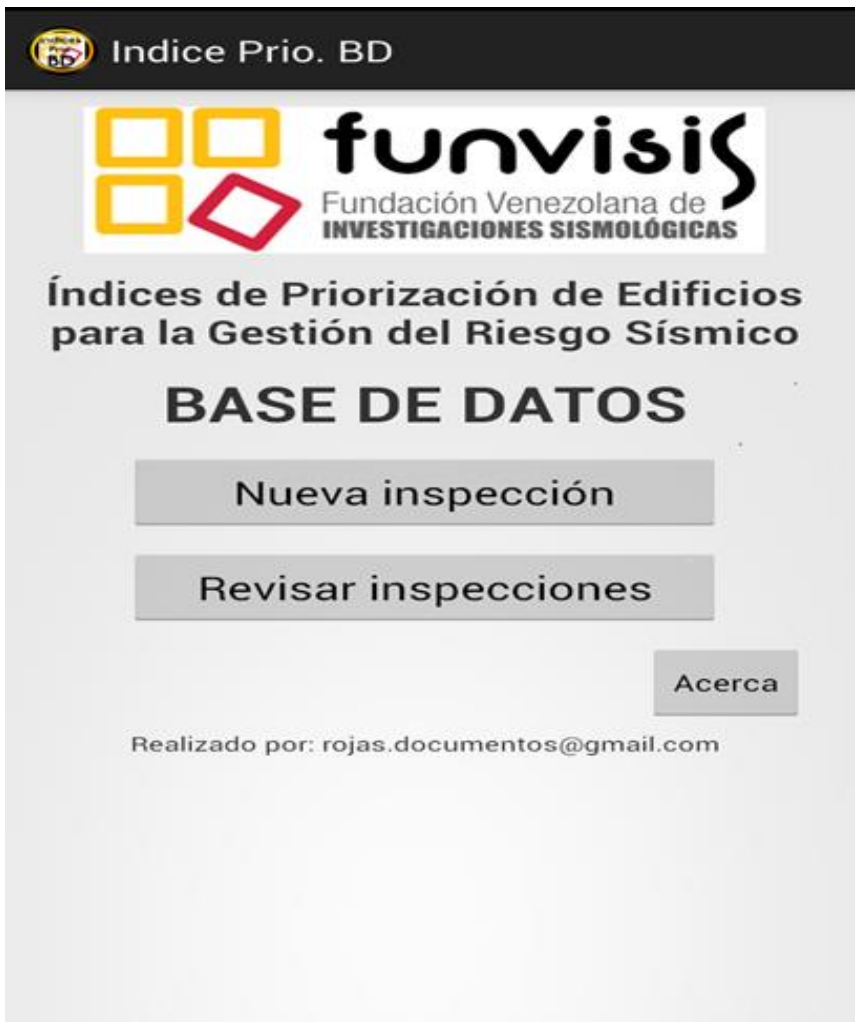
Figura 10. Aplicación móvil para recolección de datos de características sismorresistentes.
Fuente: FUNVISIS

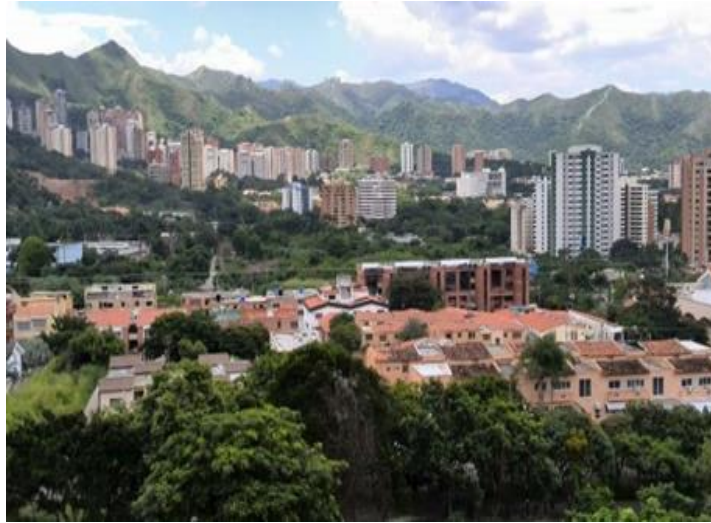
Figura 13. Contraste del tipo de edificación Casa-Quinta y Edificios en la urbanización del Bosque, al Norte del Área Metropolitana de Valencia.
Fuente: Elaboración propia.

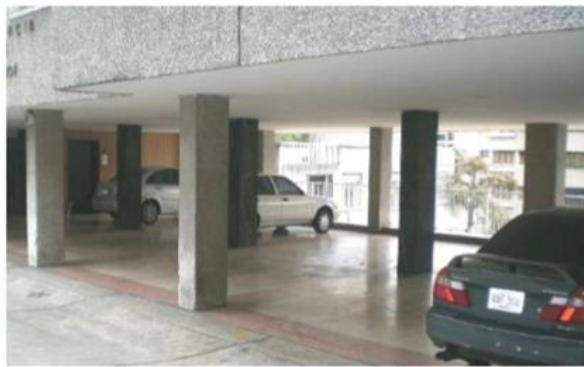
a. Ausencia de vigas altas en una o dos direcciones

Figura 16. Ausencia de vigas altas en dos direcciones.
Fuente: FUNVISIS, 2014

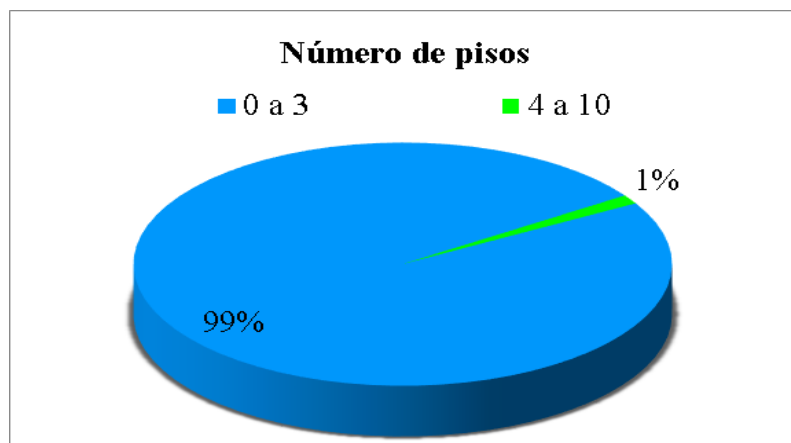
partir de las inspecciones, el primero va de cero (0) a tres (3) pisos, el segundo de cuatro (4) a diez (10) pisos, y por ultimo de once (11) a veinte (20) pisos.

Grafica 3 Distribución numérica de las edificaciones estudiadas de acuerdo al número de pisos.
Fuente: Elaboración propia.

Grafica 4. Distribución porcentual de las edificaciones de acuerdo al número de pisos.
Fuente: Elaboración propia

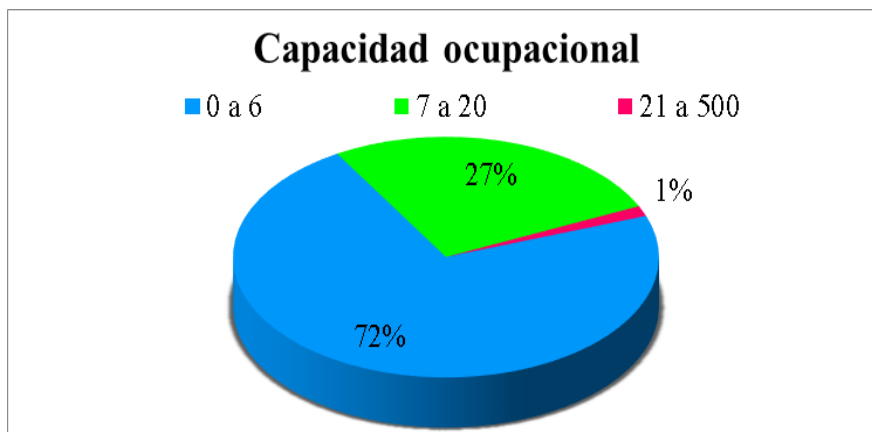
Grafica 6. Distribución porcentual de las edificaciones de acuerdo a la capacidad ocupacional.
Fuente: Elaboración propia.

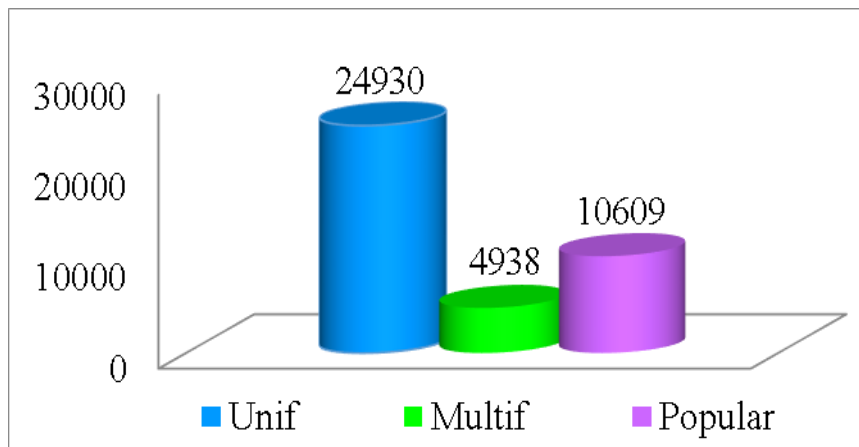
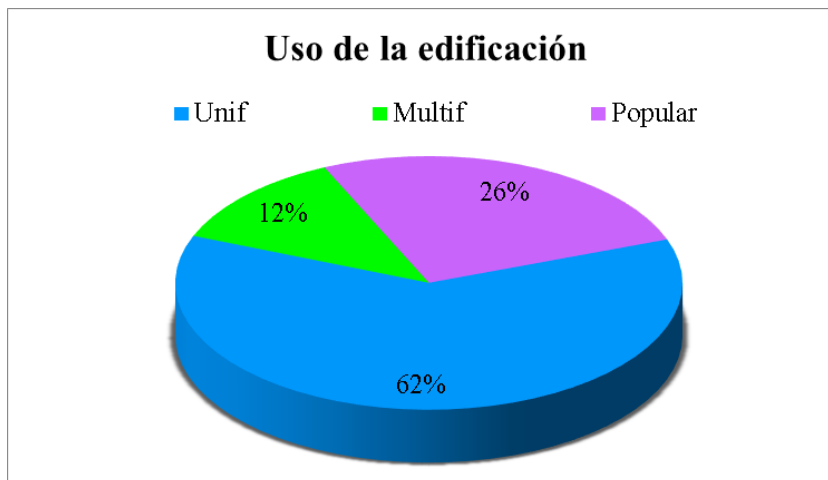
Las edificaciones se clasificaron de acuerdo al número de habitantes que las ocupan. En tal sentido, las unifamiliares están constituidas por seis (6) o menos ocupantes. En el caso de viviendas las populares son aquellas que están ocupadas más de 6 personas que las habitan. Por último, las viviendas multifamiliares corresponden a edificios residenciales, donde habitan una cantidad considerable de familias.

Grafica 7. Distribución numérica de las edificaciones según su uso.
Fuente: Elaboración propia.

Grafica 8 distribución porcentual de las edificaciones según su uso.
Fuente: Elaboración propia.

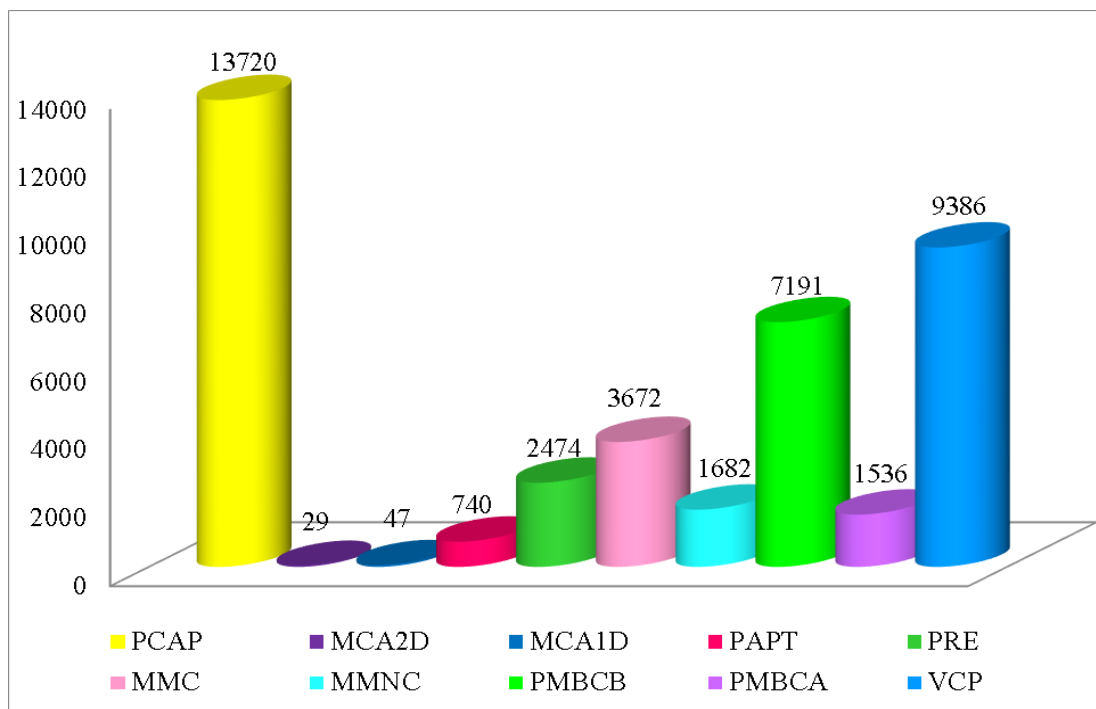
El tipo estructural es uno de los aspectos más fundamentales para determinar la vulnerabilidad de las edificaciones, ya que dependiendo de composición de las estructuras unas son más vulnerables en relación a otra.

Grafica 9 Distribución numérica de las edificaciones según el tipo estructural.
Fuente: Elaboración propia.

Grafica 10 Distribución porcentual de las edificaciones según el tipo estructural.
Fuente: Elaboración propia.

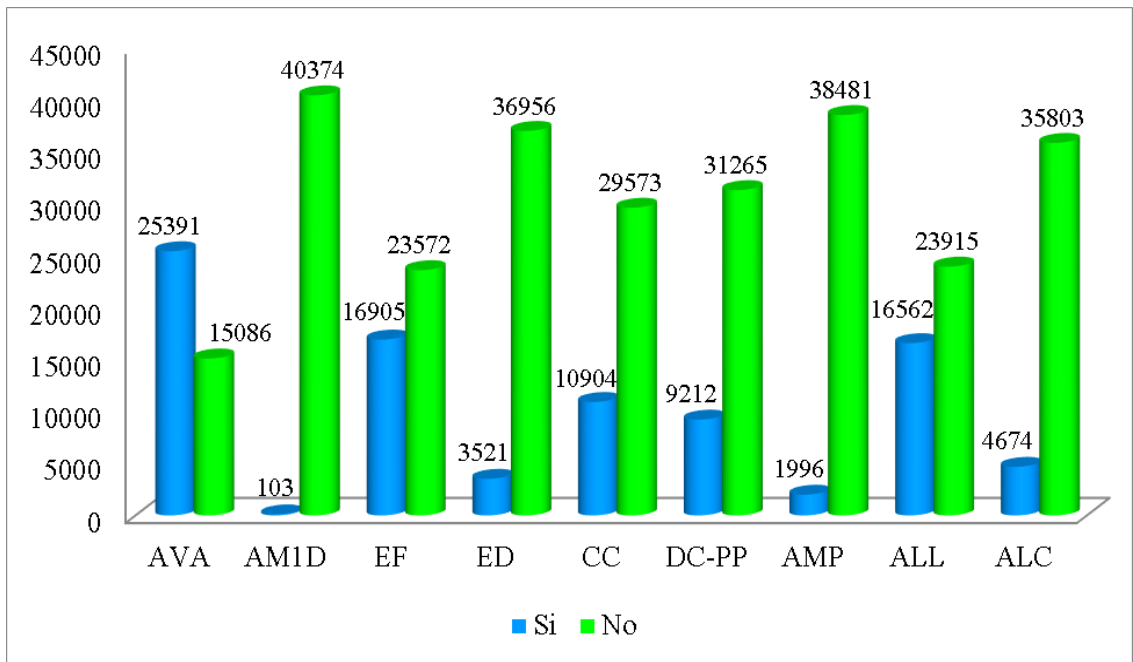
La mayoría de las edificaciones estudiadas son construcciones de un nivel, por lo que no presentan algunas de las irregularidades especificadas en la planilla, es decir, el total de las edificaciones no representan el 100% de las irregularidades.

Grafica 15 Distribución numérica de las edificaciones según las irregularidades.
Fuente: Elaboración propia.

Grafica 16. Distribución porcentual de las irregularidades.
Fuente: Elaboración propia.

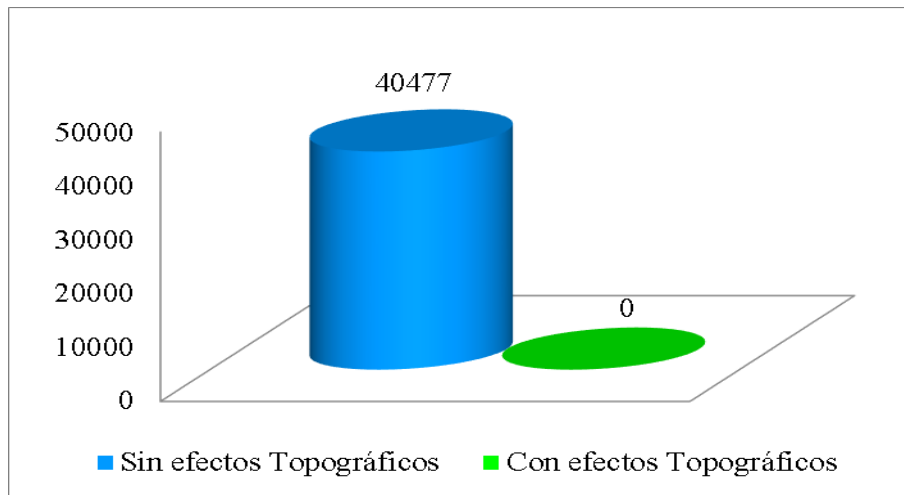
El índice de amenaza está asociado al coeficiente de aceleración horizontal (A_0) que depende de las condiciones geotécnicas definidas para cada localidad, en el caso del Estado Carabobo y de la Parroquia misma, es igual a 0.3. Según FUNVISIS otro aspecto importante es la topografía, ya que ambas variables que pueden generar un desempeño inadecuado de la edificación, dado un evento sísmico.

Grafica 20 Distribución numérica de las edificaciones de acuerdo a los efectos topográficos.
Fuente: Elaboración propia.

Grafica 21 Distribución porcentual de las edificaciones de acuerdo a los efectos topográficos.
Fuente: Elaboración propia.

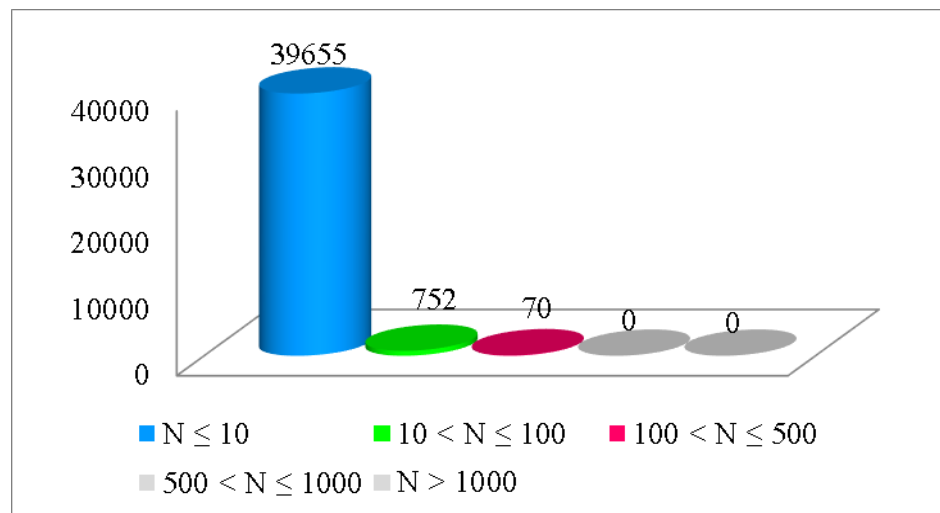
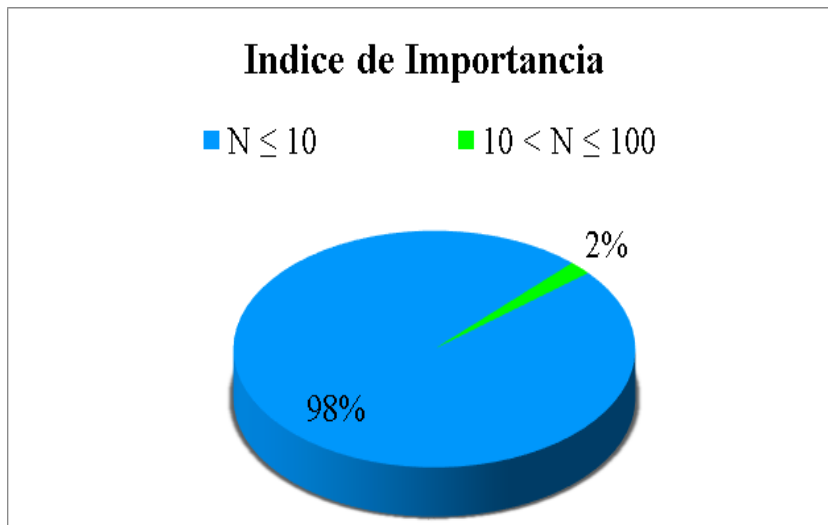
Grafica 24. Distribución numérica de las edificaciones de acuerdo al índice de importancia.
Fuente: Elaboración propia.

Grafica 25 Distribución porcentual de las edificaciones de acuerdo al índice de importancia.
Fuente: Elaboración propia.

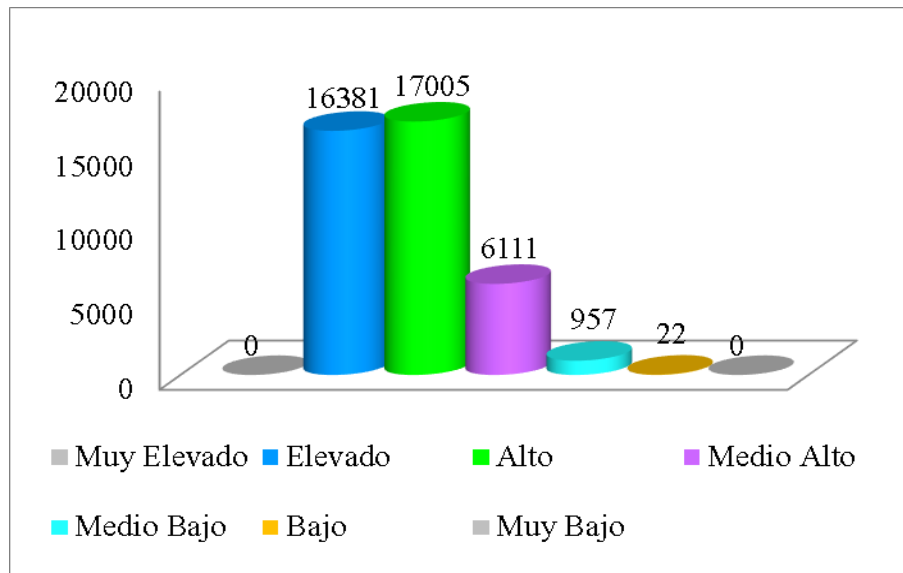
Grafica 26. Distribución numérica de las edificaciones por el índice de riesgo.
Fuente: Elaboración propia.

Grafica 27 Distribución porcentual de las edificaciones por el índice de riesgo.
Fuente: Elaboración propia.
