UNIVERSIDAD DE CARABOBO  
FACULTAD DE INGENIERIA  
ESCUELA DE INGENIERIA CIVIL

**DETERMINACION DE INDICADORES DE RIESGO SISMICO  
EN LAS EDIFICACIONES DEL MUNICIPIO LOS GUAYOS DEL  
ESTADO CARABOBO, PARA EL PROYECTO INTERNACIONAL  
GEM**

*TRABAJO ESPECIAL DE GRADO*

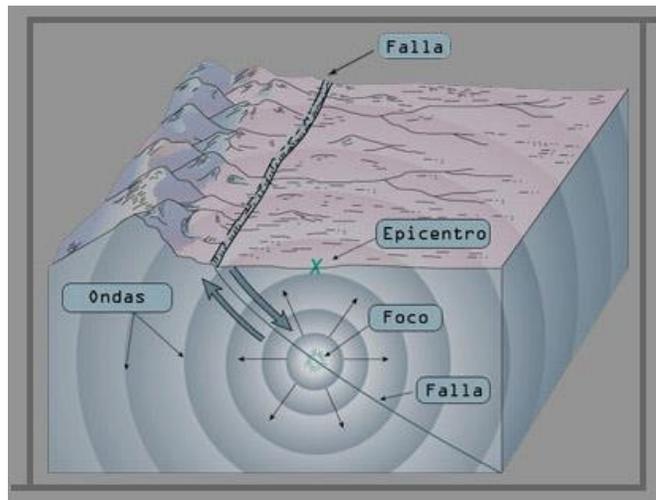
Esta energía se transmite a la superficie en forma de ondas sísmicas que se propagan en todas las direcciones. El punto en que se origina el terremoto se llama foco o hipocentro; este punto se puede situar a un máximo de unos 700 km hacia el interior terrestre. El epicentro es el punto de la superficie terrestre más próximo al foco del terremoto.

Figura 1. Características de un sismo.

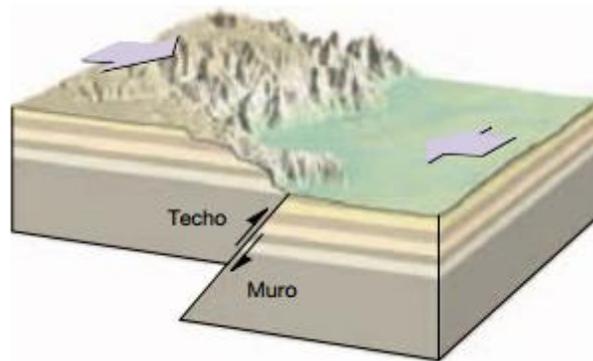
Una falla geológica es una fractura en la corteza terrestre a lo largo de la cual se mueven los bloques rocosos que son separados por ella.

Figura 2. Falla Geológica.

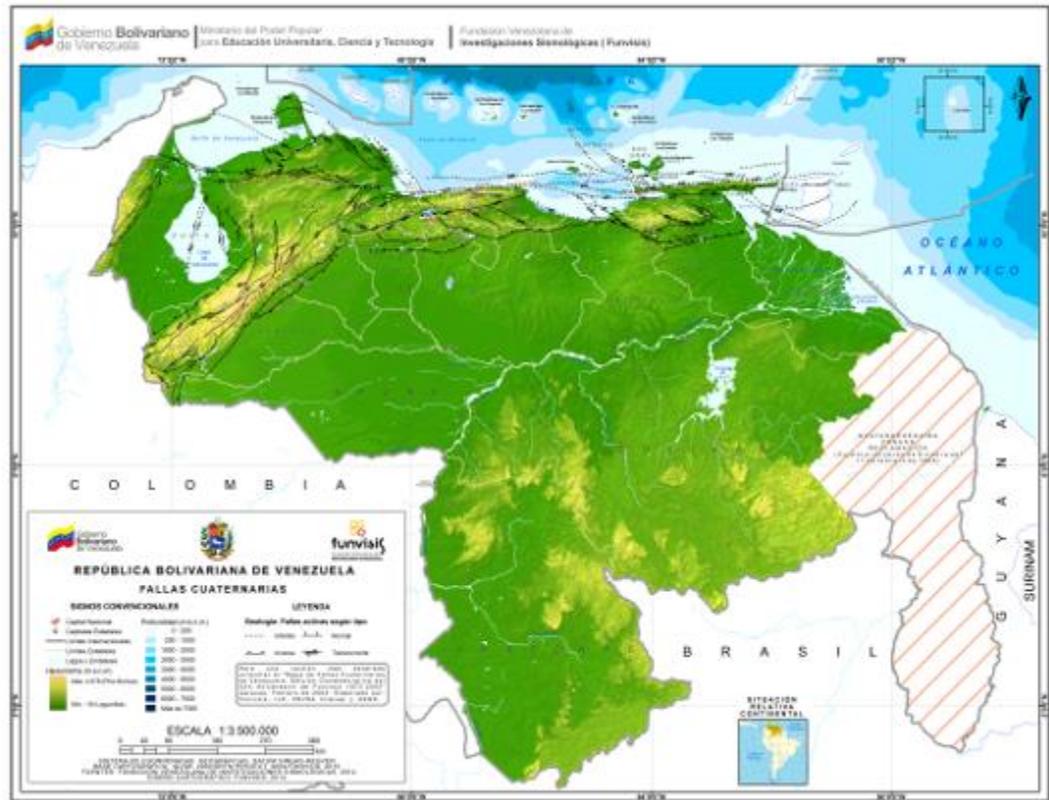
La zona de contacto entre la placa del Caribe y la placa Suramericana está conformada por tres sistemas de fallas, cuyo ancho promedio oscila alrededor de los 100 km. Estas fallas son la de Boconó (Los Andes), San Sebastián (Cordillera de la Costa) y El Pilar (Serranía del Interior), y son las causantes de los eventos más severos que han ocurrido en el territorio nacional. Además, existen otros accidentes activos menores (Oca-Ancón, Valera, La Victoria, entre otros), capaces de producir sismos importantes. FUNVISIS, 2002.

Figura 3. Fallas cuaternarias en Venezuela.

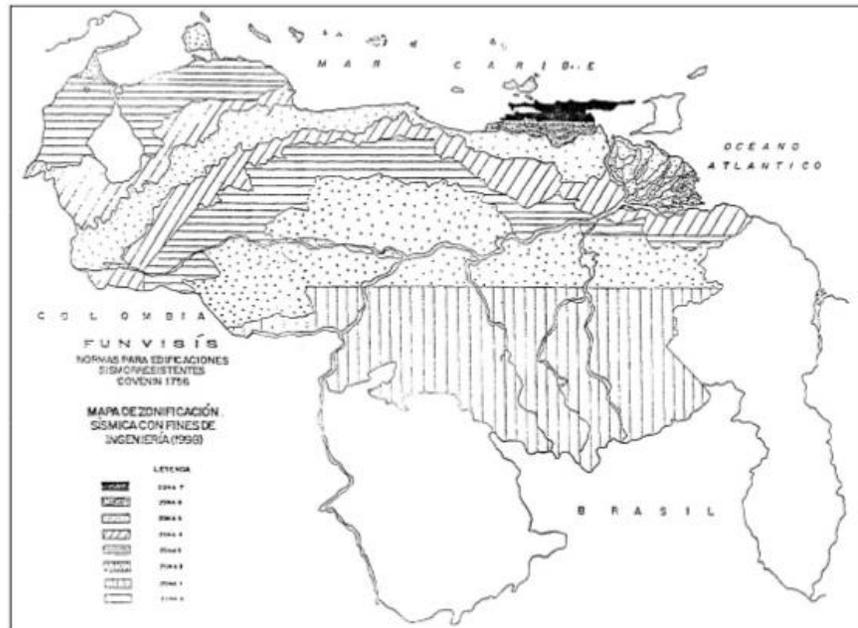
Actualmente, este mapa está conformado por 8 zonas: desde la Zona 0, donde no se requiere la consideración de las acciones sísmicas, hasta la Zona 7 donde el coeficiente de aceleración horizontal  $A_0$  es igual a 0,40. Este mapa se ha elaborado para un período medio de retorno de 475 años, que corresponde a una probabilidad de excedencia de 10% para una vida útil de 50 años. FUNVISIS, 2002.

Figura 5. Mapa de zonificación.

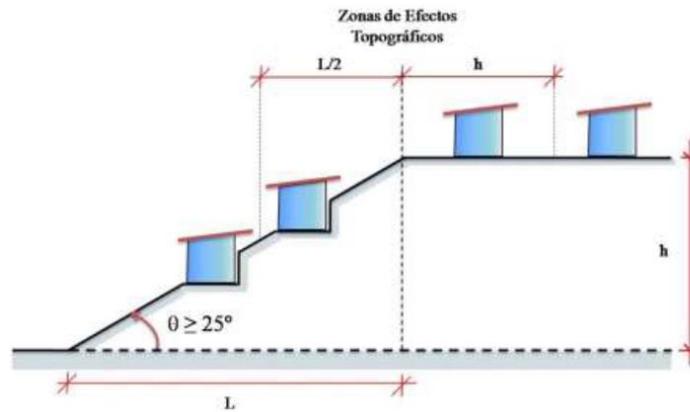
índice  $I_A$  sin efectos topográficos se incrementan en aproximadamente un 10% al incluir los efectos topográficos, de manera de considerar de forma aproximada las amplificaciones que pueden ocurrir en esas circunstancias.

Figura 6. Zonas donde se consideran los efectos topográficos en el Índice de Amenaza  $I_A$ .

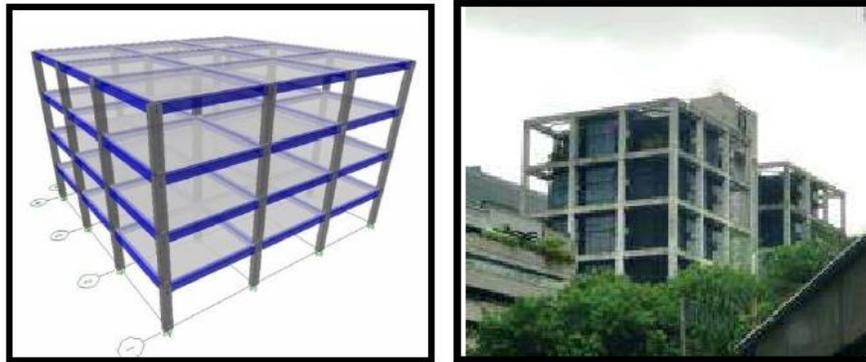
Figura 26. Porticos de concreto armado.

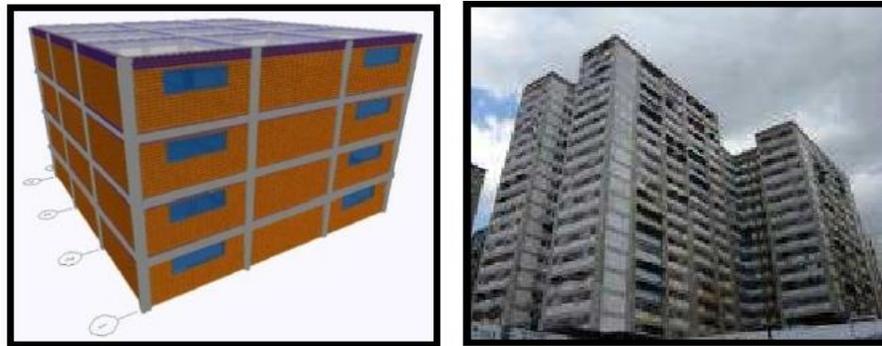
Figura 27. Porticos de concreto armado con paredes de relleno de bloque de arcilla o concreto.

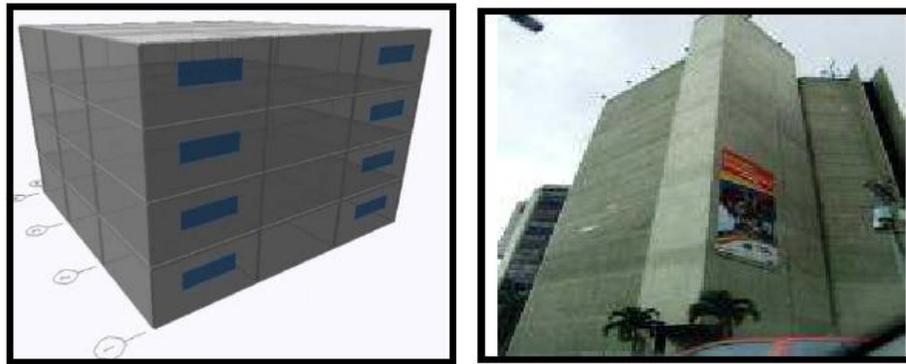
Figura 28. Muros de concreto armado en dos direcciones (MCAD2D).

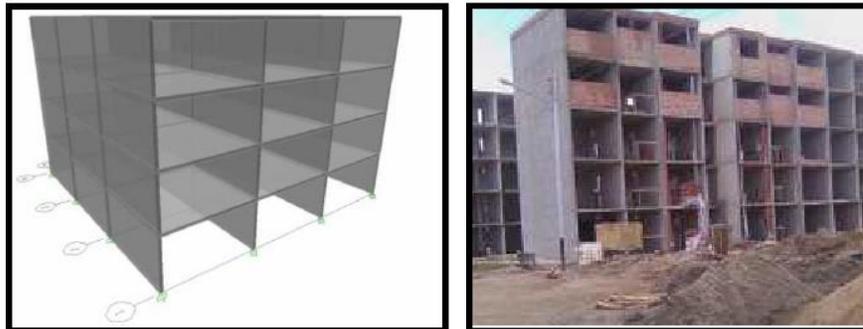
Figura 29. Muros de concreto armado en una sola direccion (MCA1D).

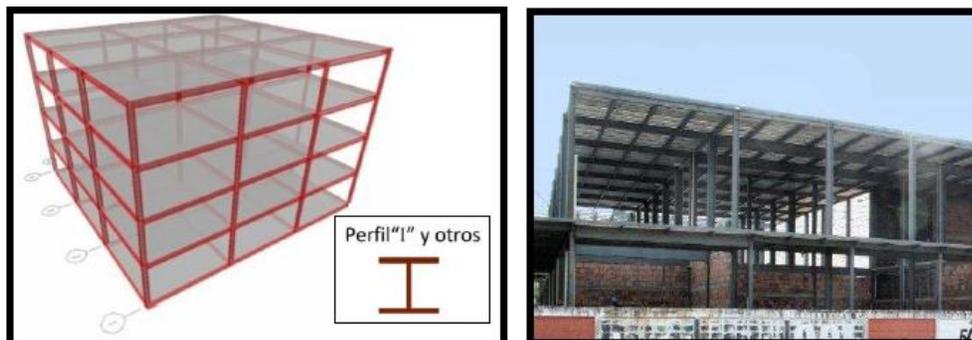
Figura 30. Porticos de Acero (PA).

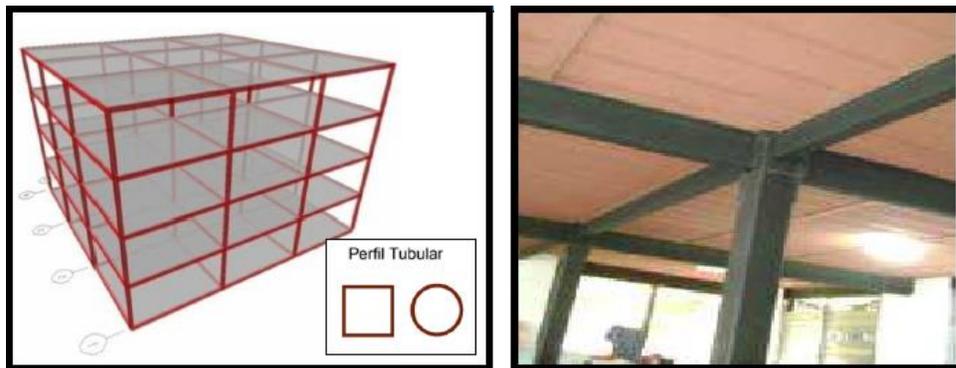
Figura 31. Porticos de Acero con perfiles tubulares (PAPT).

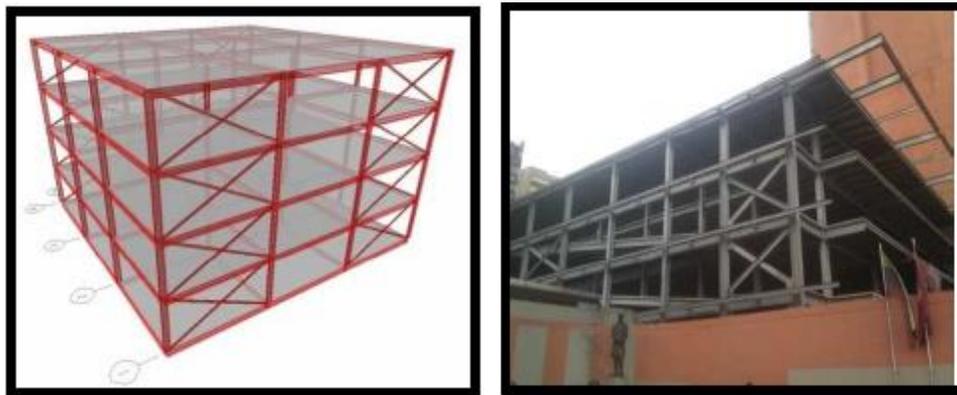
Figura 32. Porticos de Acero diagonalizados (PAD).

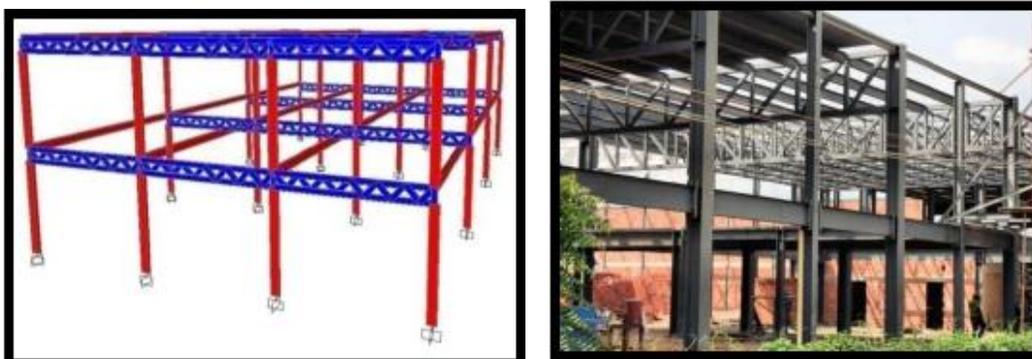
Figura 33. Porticos de Acero con cerchas (PAC).

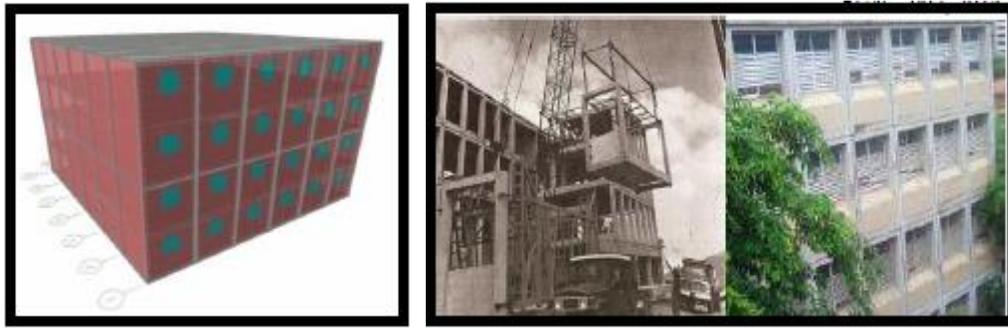
Figura 34. Sistemas pre fabricados a base de grandes paneles o de pórticos (PRE)

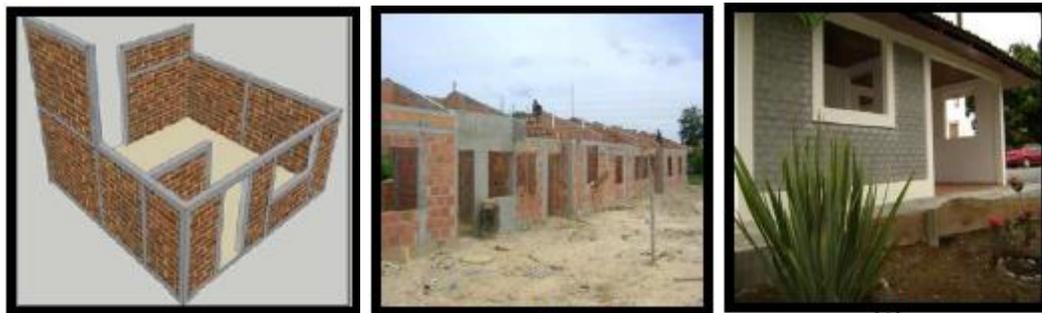
Figura 35. Sistemas cuyos elementos portantes sea muros de mampostería confinada (MMC)

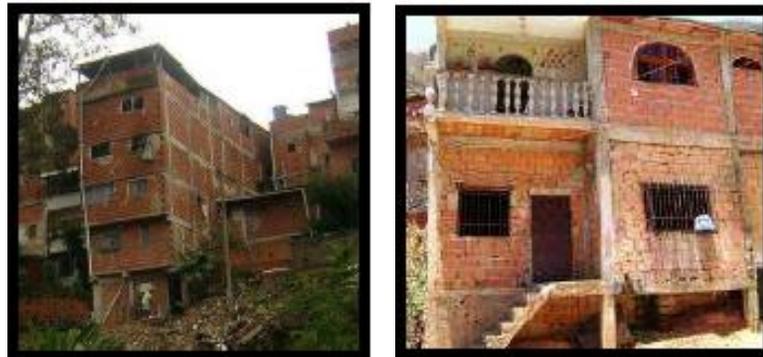
Figura 37. Sistemas mixtos de pórticos y de mampostería de baja calidad de construcción.

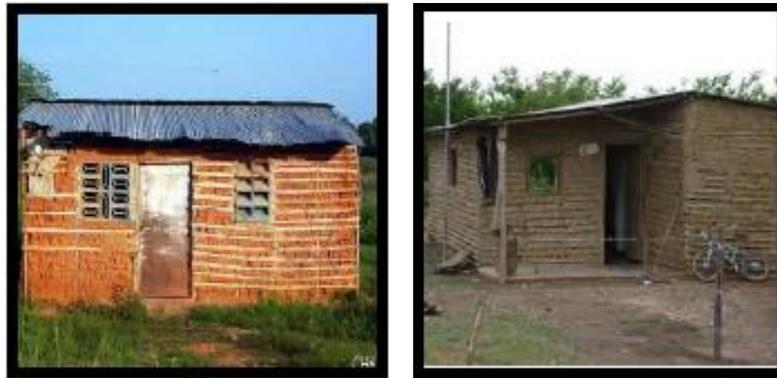
Figura 38. Viviendas de bahareque de un piso (VB).

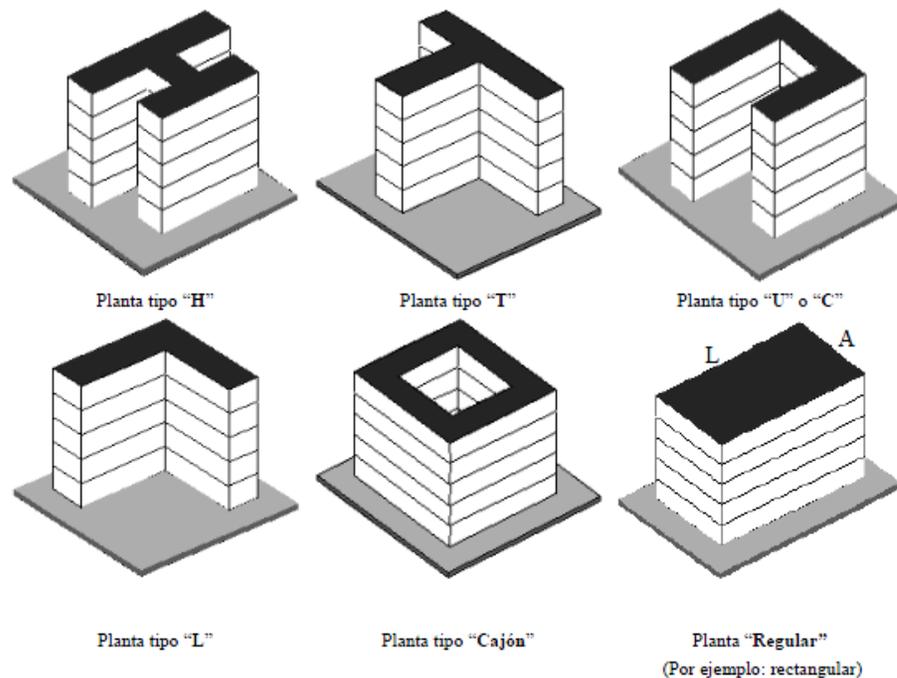
- Marque la opción de "Ninguno" en caso de que el esquema de planta de la estructura sea irregular o no esté entre las opciones anteriores.

Figura 41. Esquema de Planta.

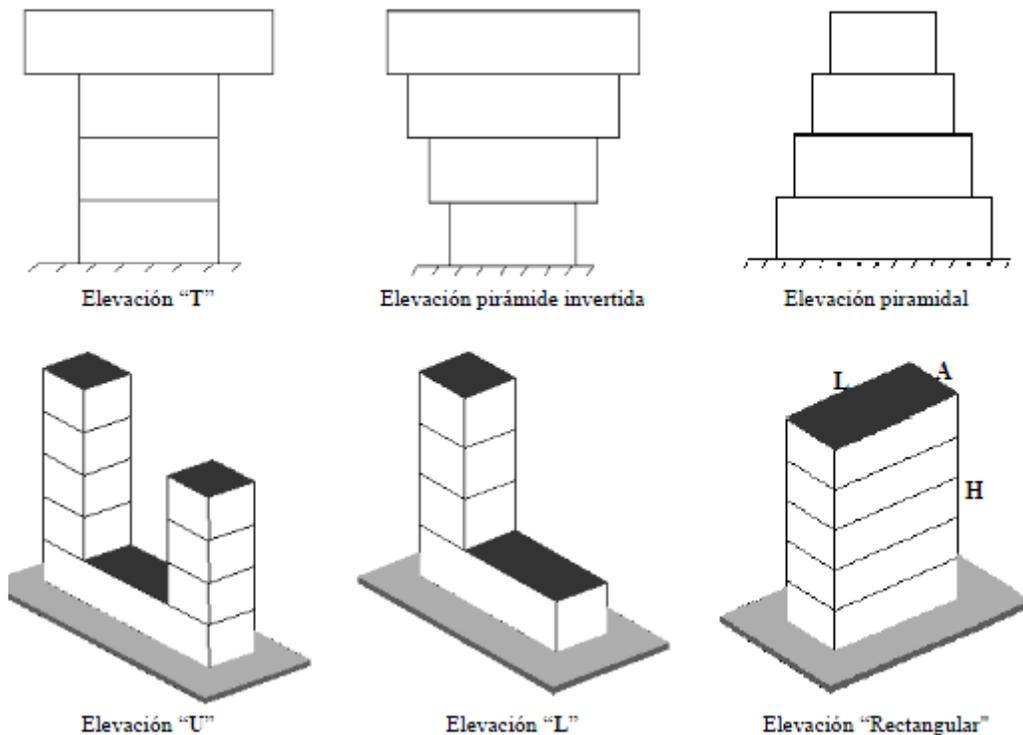
- Marque la opción de “Ninguno” en caso de que el esquema en elevación de la estructura sea irregular y no esté entre las opciones que se muestran en la planilla (Figura 42).

Figura 43. Esquema de elevación.

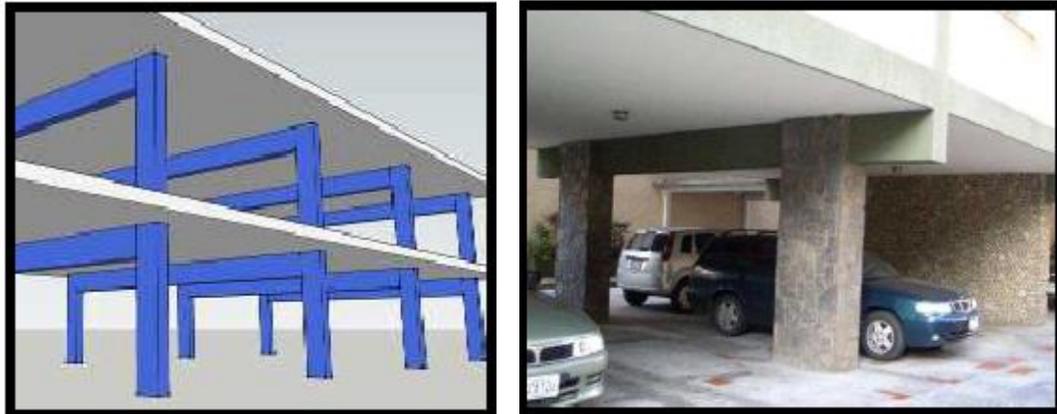
12.1) Indique con una "x" si no hay vigas altas en una (Figura 45) o en dos direcciones (Figura 46).

Figura 45. Ausencia de vigas altas en una dirección.

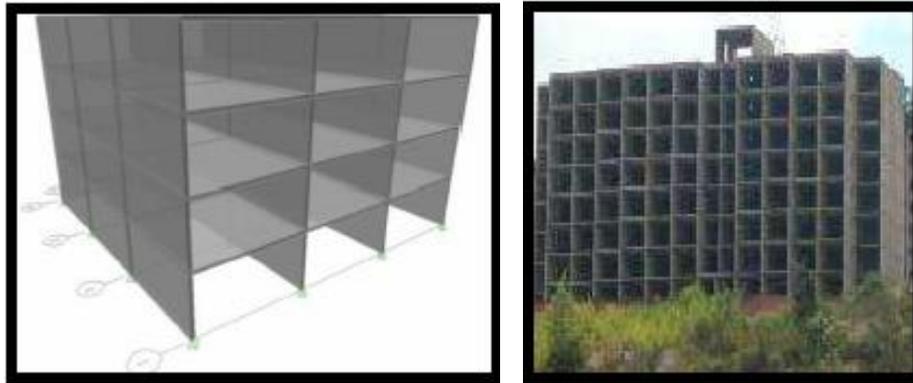
12.2) Marque con una “x” si se comprueba la ausencia de muros en una dirección del edificio, como ocurre en algunos sistemas del tipo túnel (Figura 47).

Figura 47. Ausencia de Muros en una dirección.

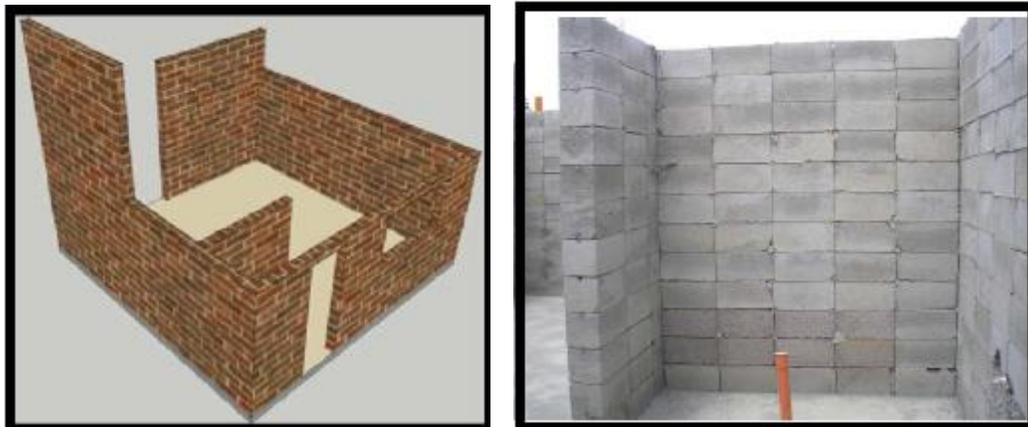
12.3) Marque con una “x” si el edificio presenta un carácter frágil, correspondiendo a edificios sin capacidad para disipar energía, como las edificaciones de adobe o de paredes de bloques de concreto o de arcilla que no poseen refuerzo metálico interior ni elementos de confinamiento (columnas, vigas de corona) (Figura 48).

Figura 48. Edificios frágiles, constituidos por paredes de bloques sin refuerzos metálicos interior, ni la presencia de vigas ni columnas.

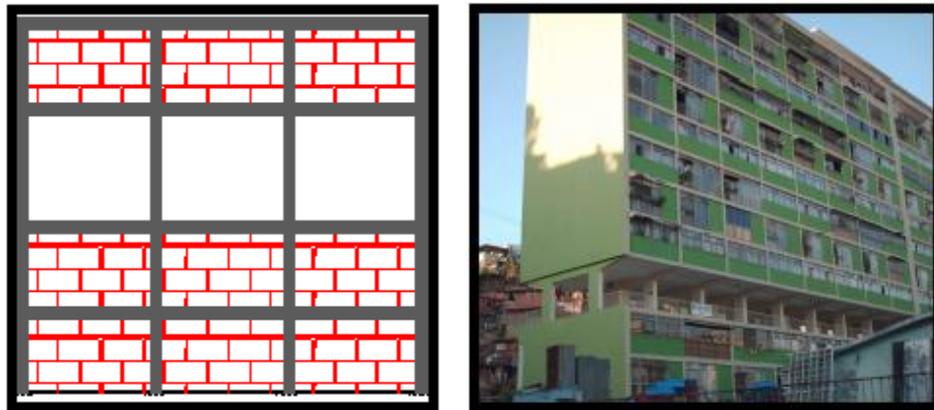
12.4) Indique con una “x” si existe un entrepiso blando o débil (Figura 49 y 50).

Figura 49. Entrepiso blando.

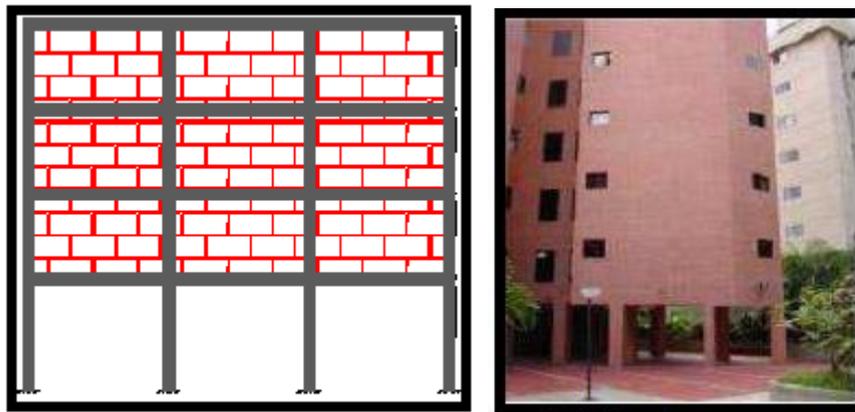
Figura 50. Planta baja blanda.

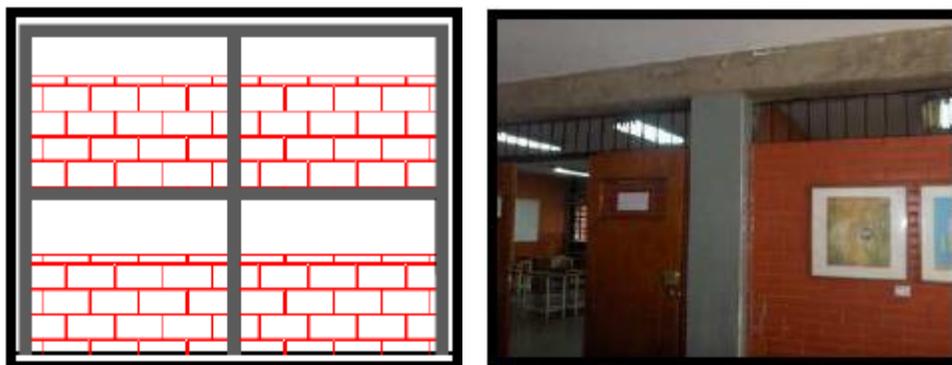
12.5) Indique con una “x” si hay presencia de columnas cortas (Figura 51).

Figura 51. Presencia de columna corta.

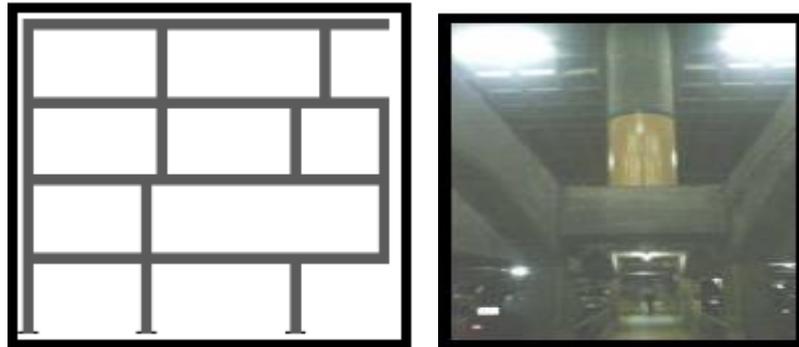
12.6) Indique marcando con una “x” si hay discontinuidad en el eje de las columnas o en paredes portantes o en algún elemento estructural vertical (Figura 52).

Figura 52. Discontinuidad en el eje de las columnas.

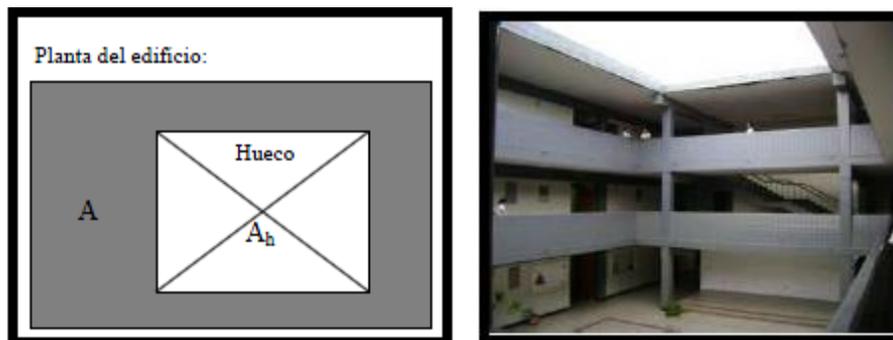
12.7) Se debe determinar las longitudes laterales de la losa y las longitudes de las aberturas y calcular las áreas. Si la suma de las áreas de las aberturas ( $\Sigma A_h$ ) es mayor al 0,20 del área de la losa (A) marcar con una “x”, en caso contrario no marcar (Figura 53).

Figura 53. Aberturas significativas en las losas.

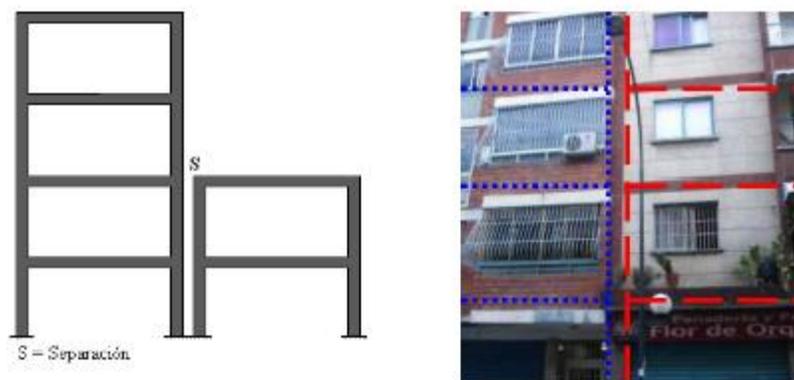
12.11) Si una edificación está adosada a otra adyacente, medir y anotar la separación en centímetros entre ambas (Figura 55 y 56). Esta situación de adosamiento entre edificaciones puede presentarse entre dos módulos de la misma edificación separados por juntas de construcción.

Figura 55. Adosamiento: losa contra losa.

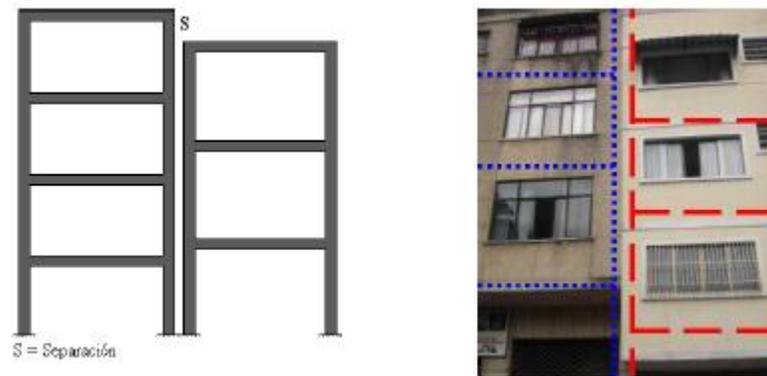
Figura 56. Adosamiento: losa contra columna.

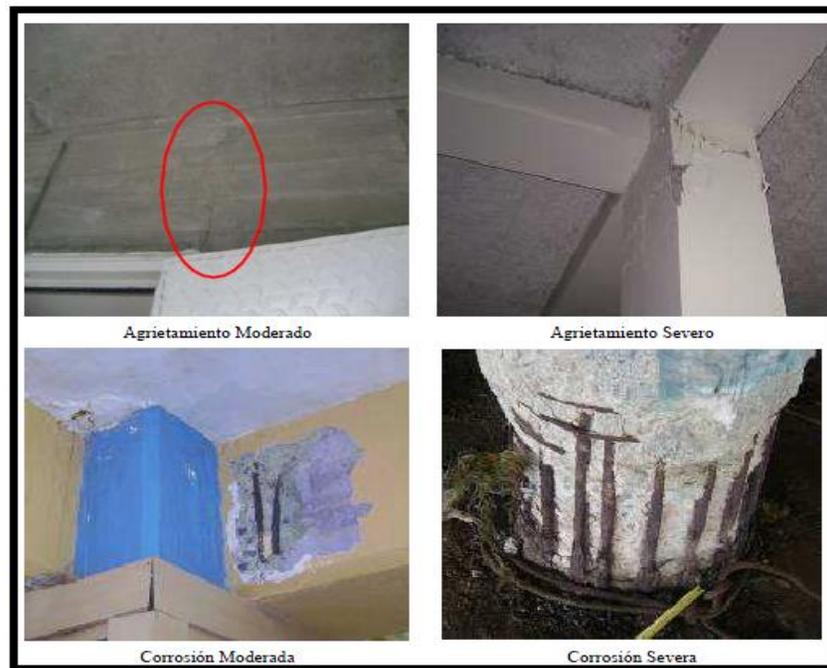
13.1) Estructura de concreto armado. Si observa en los elementos estructurales, presencia de grietas al menos de 2 mm de espesor o corrosión avanzada en los aceros de refuerzos escoja la opción Severo marcando con una "x". En caso que las grietas y la corrosión de los aceros sean menores marque la opción Moderado, si no se observa ningún daño marque la opción ninguno, ver Figura58.

Figura 58. Grado de deterioro, estructuras de concreto armado.

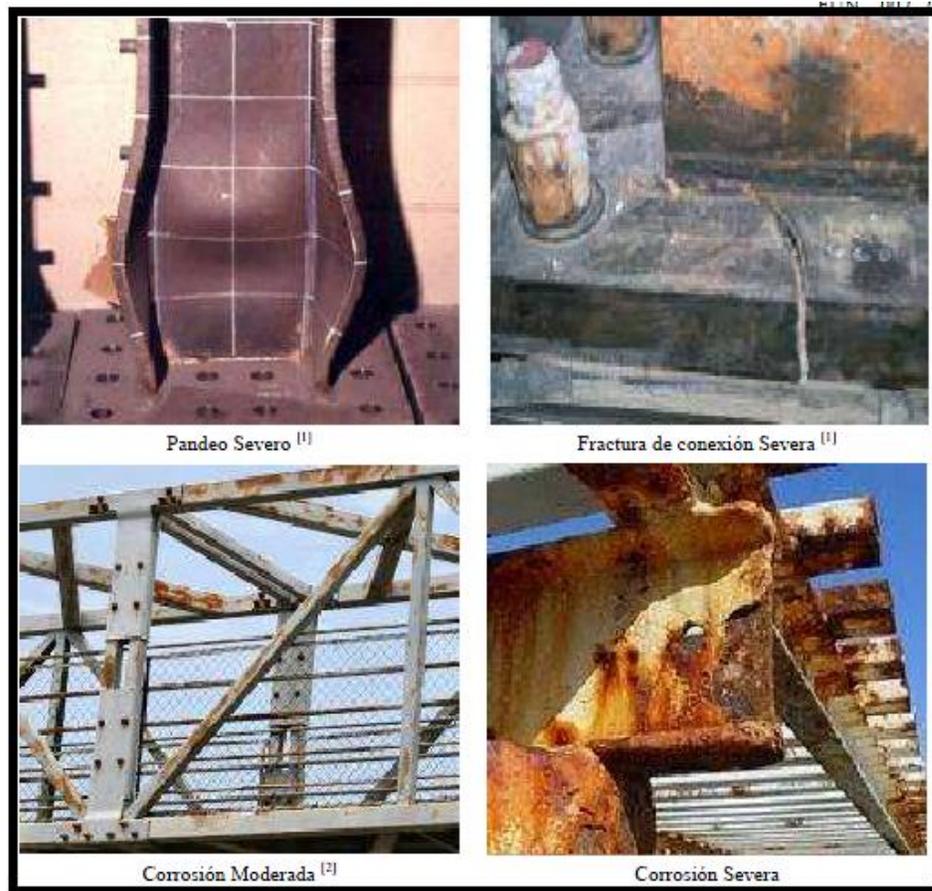
13.2) Estructuras de acero. Si observa en los elementos estructurales pandeo, fractura en las conexiones o corrosión avanzada, marque con una “x” la opción Severo. Si observa corrosión de menor grado en los elementos estructurales marque la opción Moderado, si no observa ningún daño marque Ninguno (Figura 59).

Figura 59. Grado de deterioro, estructuras de acero.

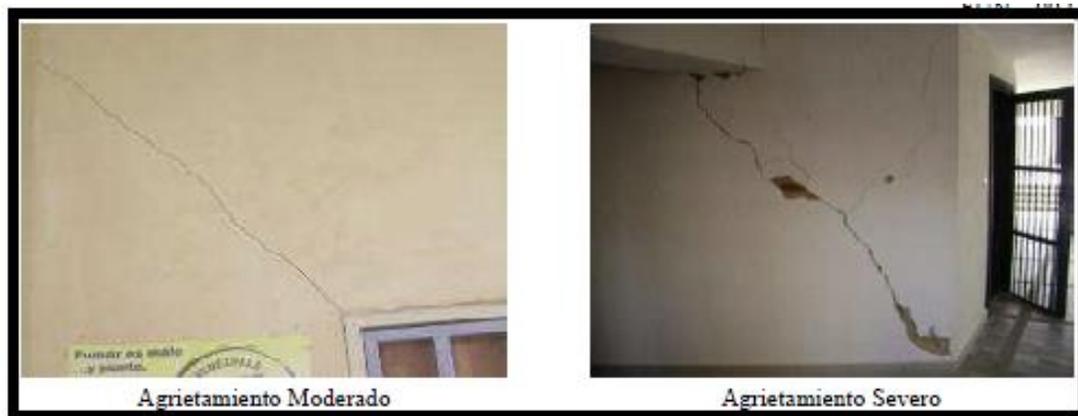
13.3) Si las grietas en la tabiquería son mayores a 2 mm marcar con una “x” la opción severo, si son menores marque la opción Moderado, si no hay grietas marque la opción Ninguno. Ver Figura 60.

Figura 60. Agrietamiento en mampostería.

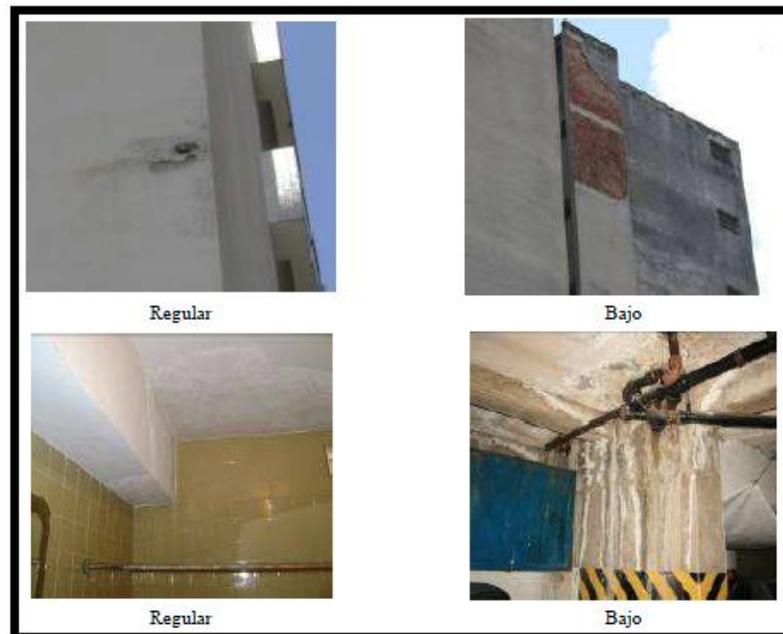
13.4) Si no hay indicios de deterioro, humedad o filtraciones, marque la opción Bueno. Si existen numerosos indicios, marque la opción Bajo. En situaciones intermedias marque la opción Regular . Ver Figura 61.

Figura 61. Estado general de la estructura.

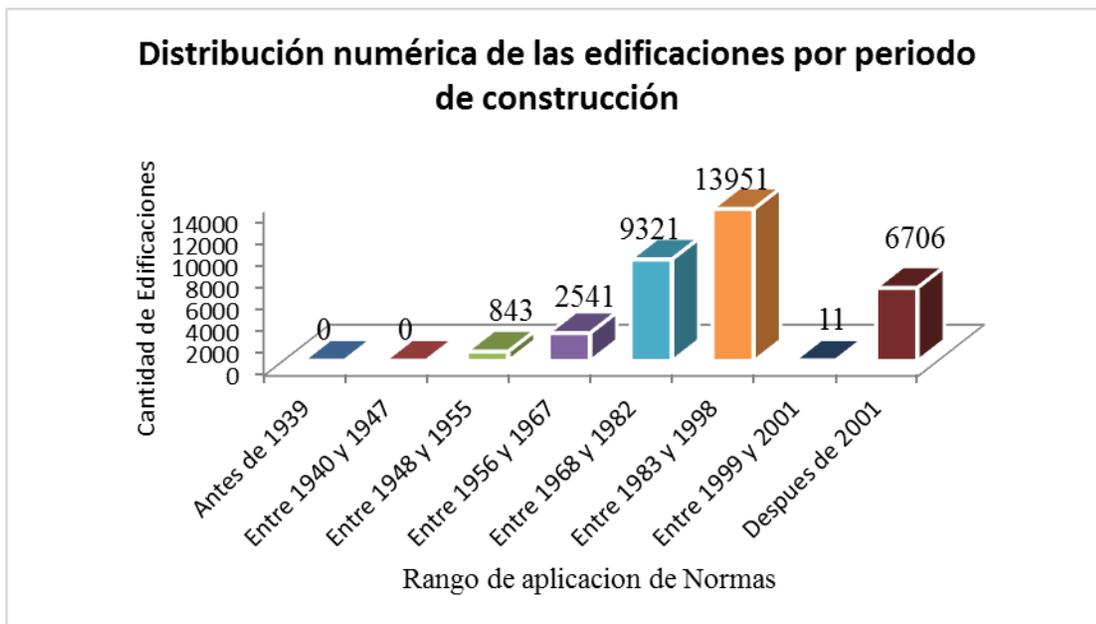
Figura 77. Distribución numérica aproximada de las edificaciones por periodo de construcción.

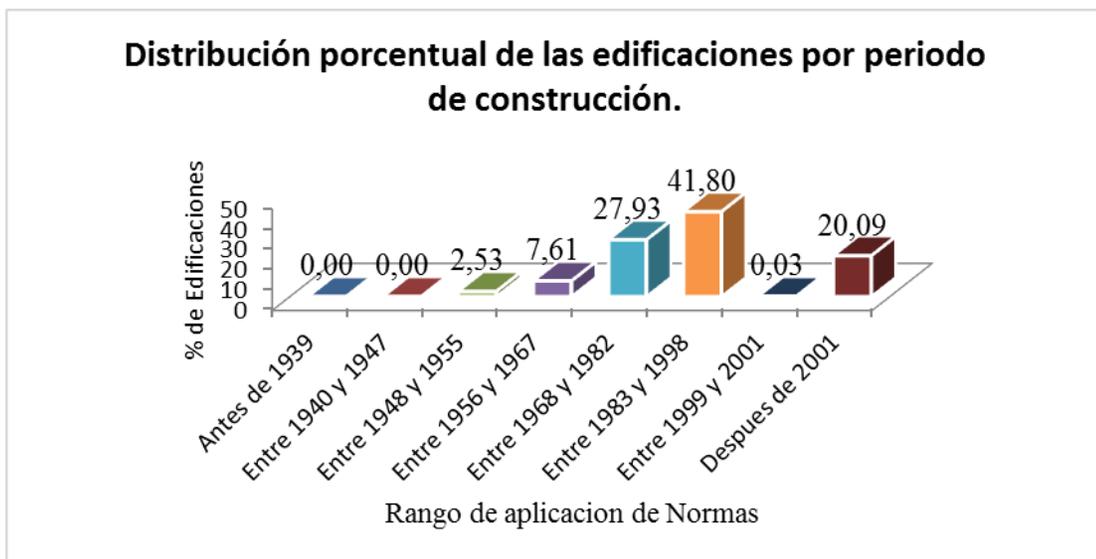
Figura 78. Distribución porcentual aproximada de las edificaciones por periodo de construcción.

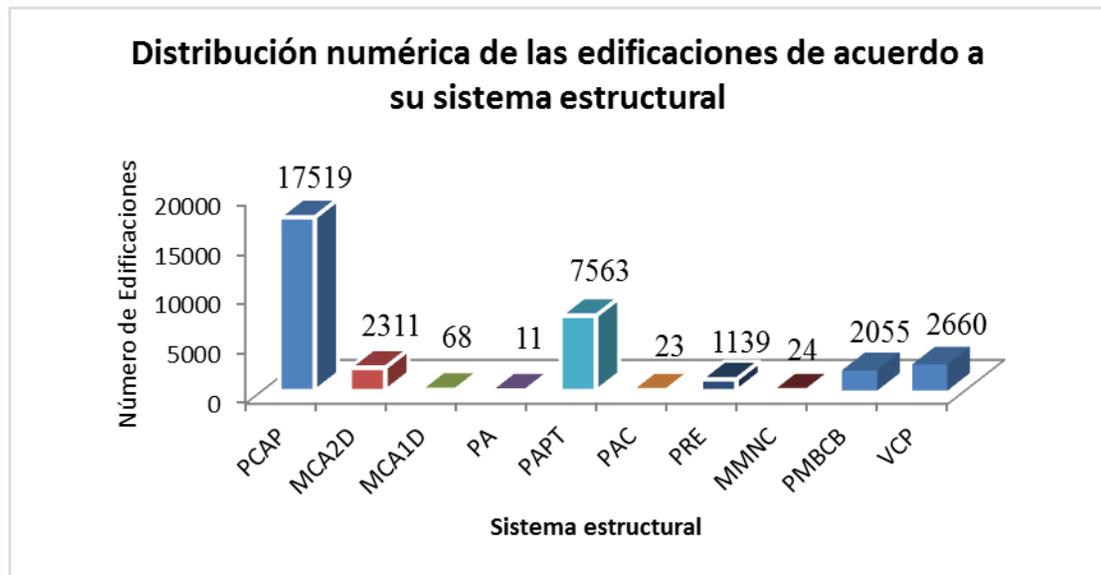
Figura 83. Distribución numérica aproximada de las edificaciones de acuerdo a su sistema estructural.

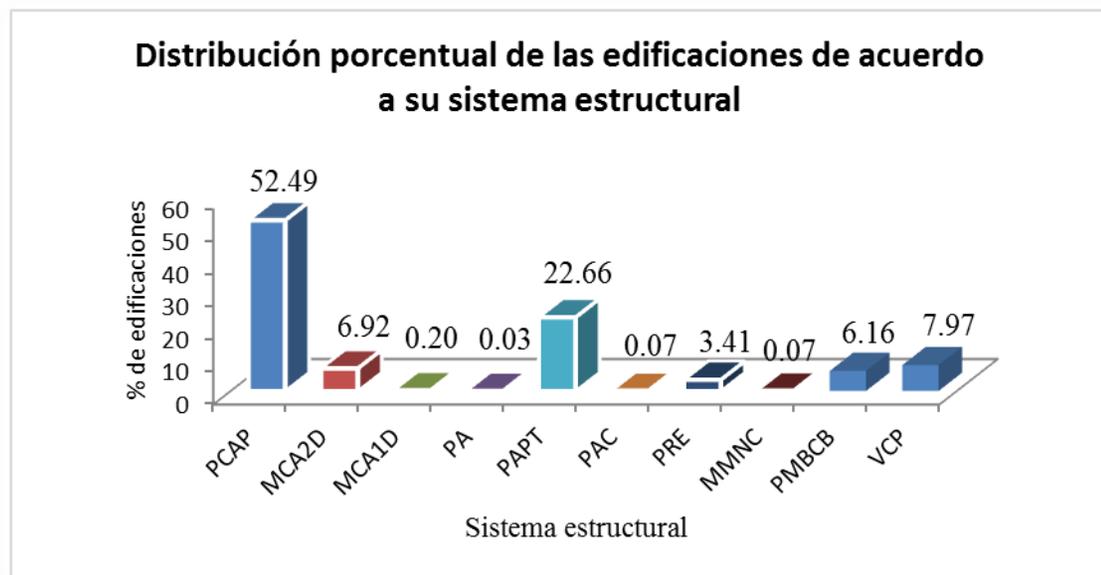
Figura 84. Distribución porcentual aproximada de las edificaciones de acuerdo a su sistema estructural.

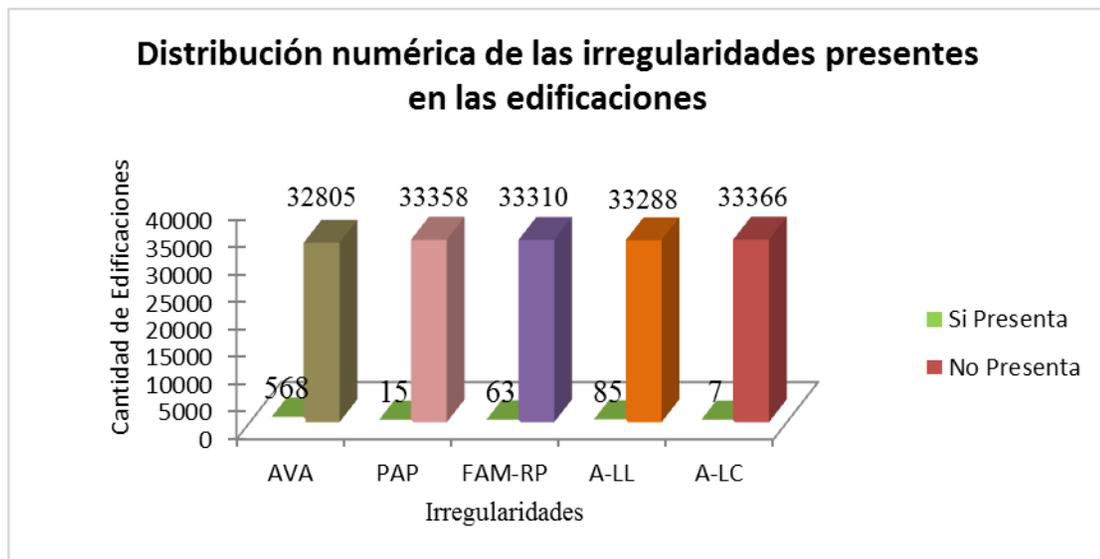
Figura 91. Distribución numérica aproximada de las irregularidades presentes en las edificaciones.

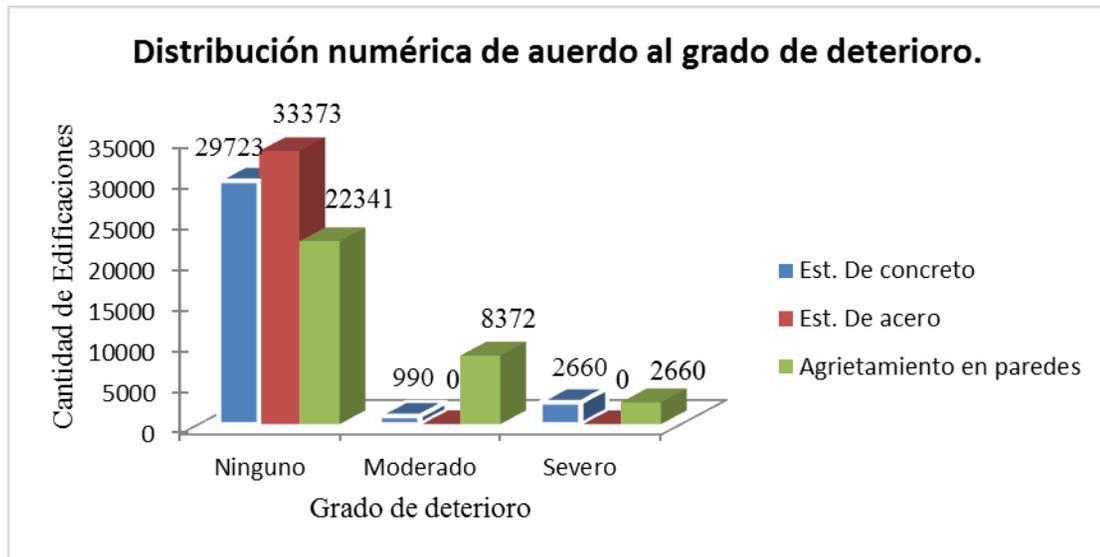
Figura 94. Distribución numérica aproximada de acuerdo al grado de deterioro de los elementos estructurales y no estructurales de las edificaciones.

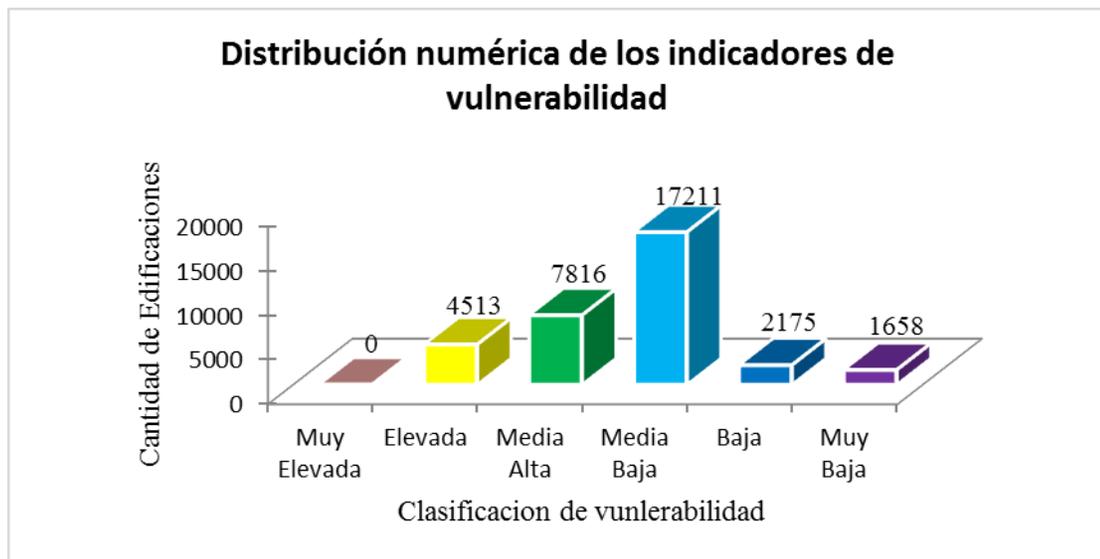
Figura 97. Distribución numérica aproximada de los indicadores de vulnerabilidad (I<sub>v</sub>)

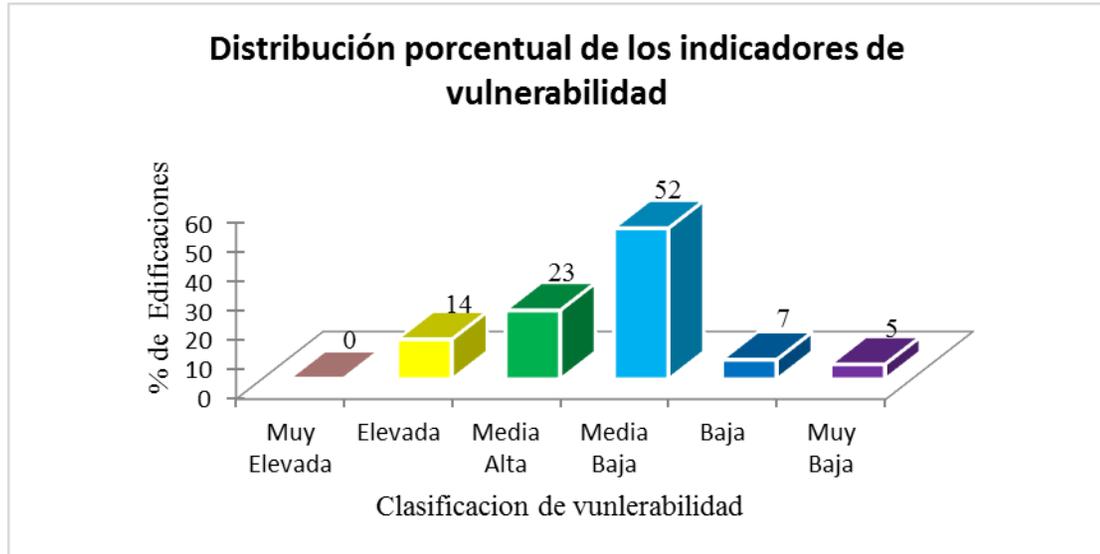
Figura 98. Distribución porcentual aproximada de los indicadores de vulnerabilidad (I<sub>v</sub>)

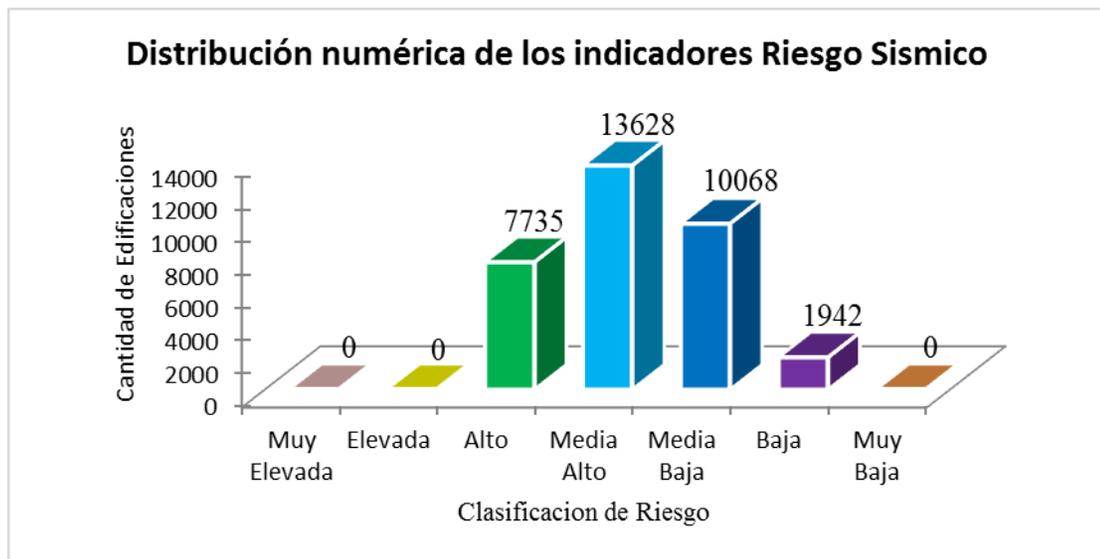
Figura 99. Distribución numérica aproximada de los indicadores de Riesgo sísmico ( $I_R$ ).

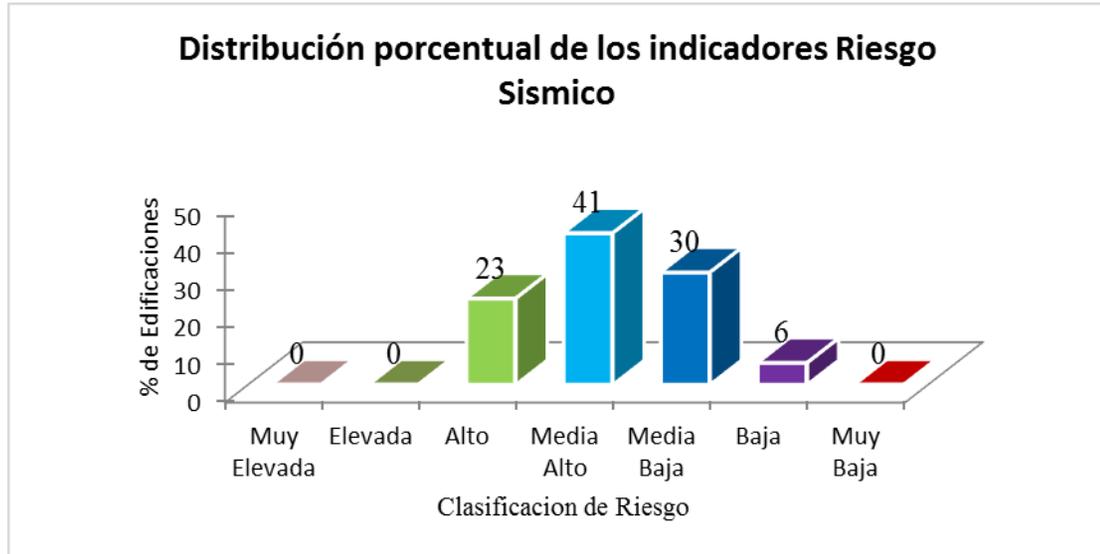
Figura 100. Distribución porcentual aproximado de los indicadores de Riesgo sísmico ( $I_R$ ).

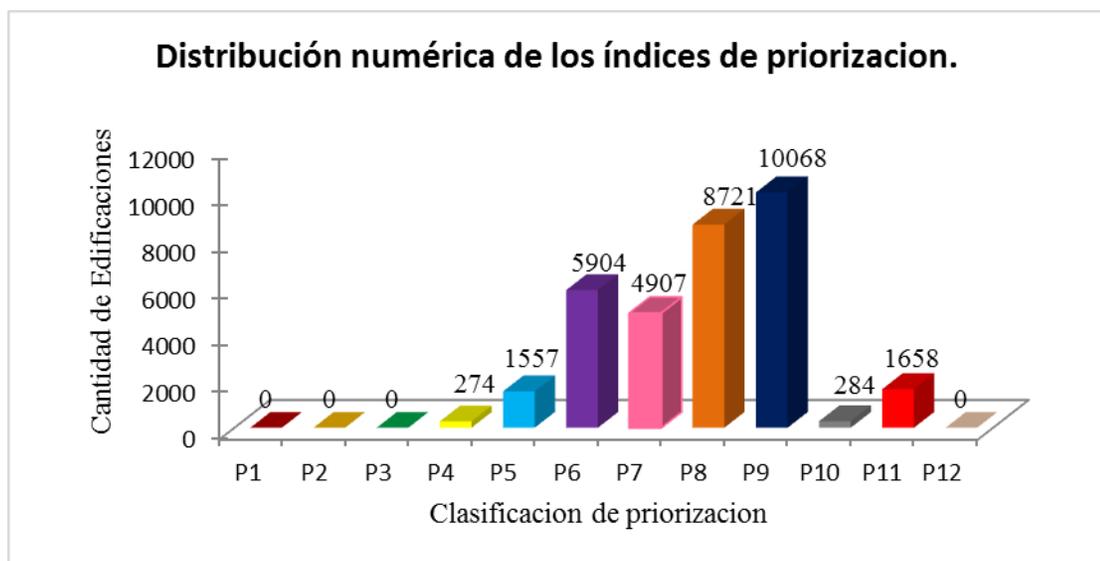
Figura 101. Distribución numérica de los índices de priorización (I<sub>P</sub>).

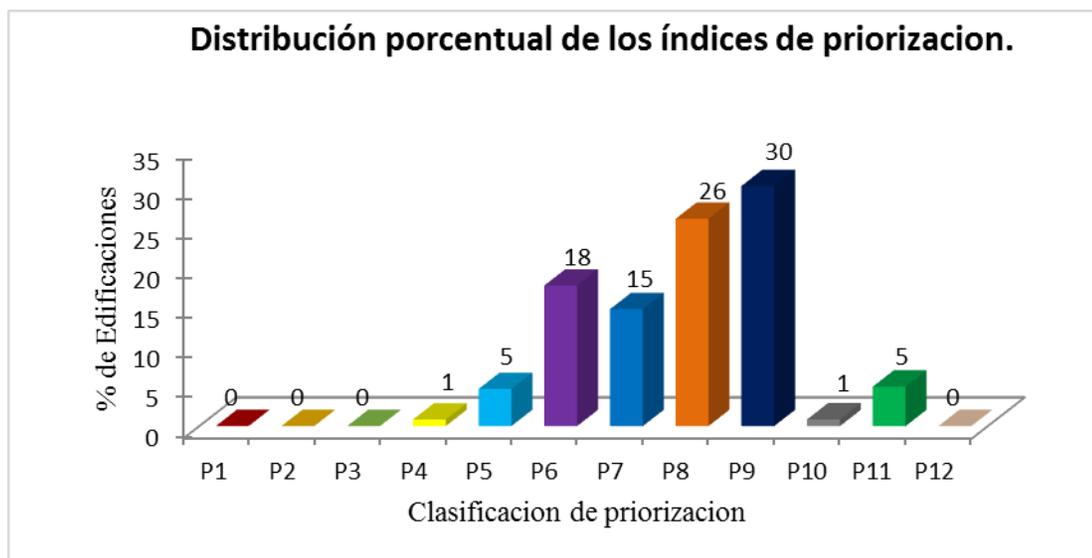
Figura 102. Distribución porcentual de los índices de priorización ( $I_p$ ).
