UNIVERSIDAD DE CARABOBO  
FACULTAD DE INGENIERIA  
ESCUELA DE INGENIERIA CIVIL

**DETERMINACION DE INDICADORES DE RIESGO SISMICO  
EN LAS EDIFICACIONES DEL MUNICIPIO LOS GUAYOS DEL  
ESTADO CARABOBO, PARA EL PROYECTO INTERNACIONAL  
GEM**

*TRABAJO ESPECIAL DE GRADO*

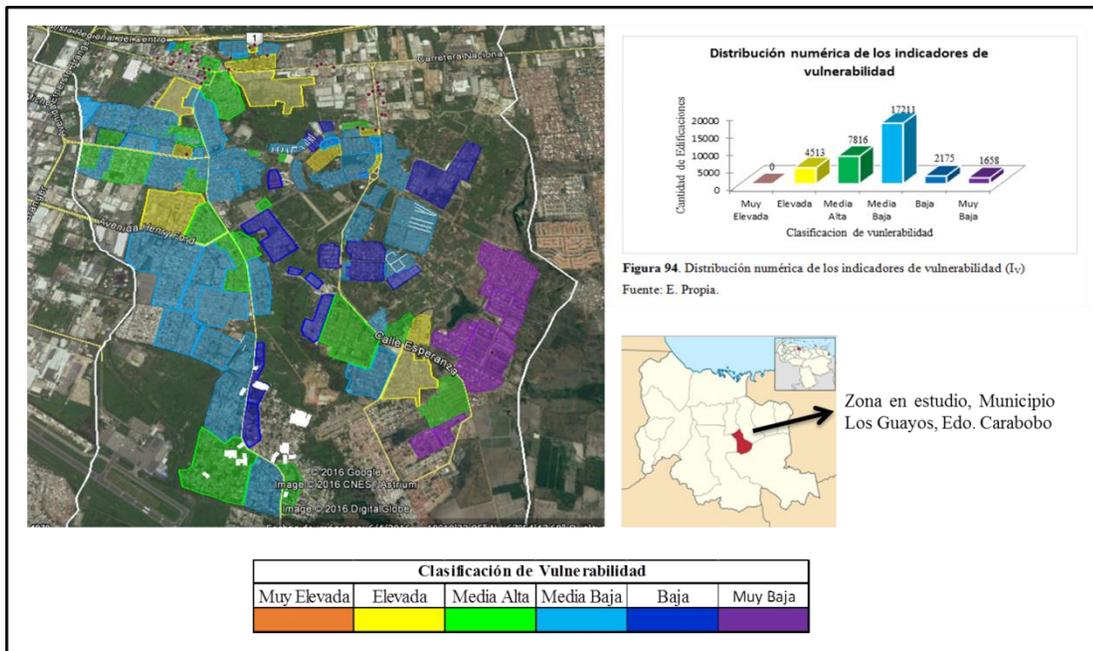
Figura 103. Distribución espacial aproximada de los índices de vulnerabilidad.

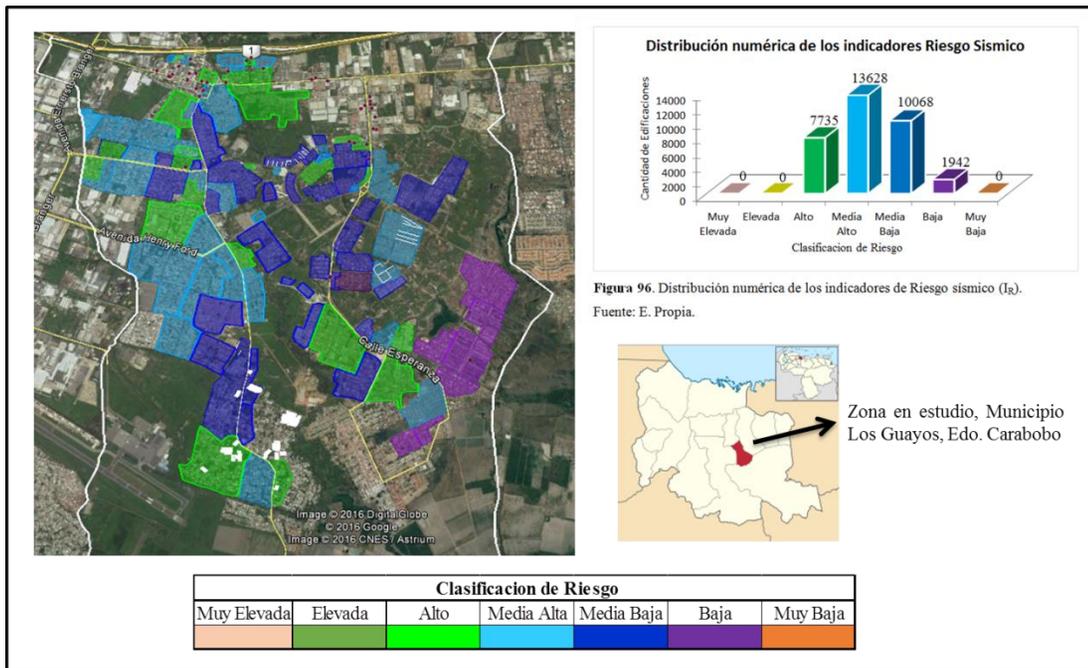
Figura 104. Distribución espacial aproximada de los índices de riesgo.

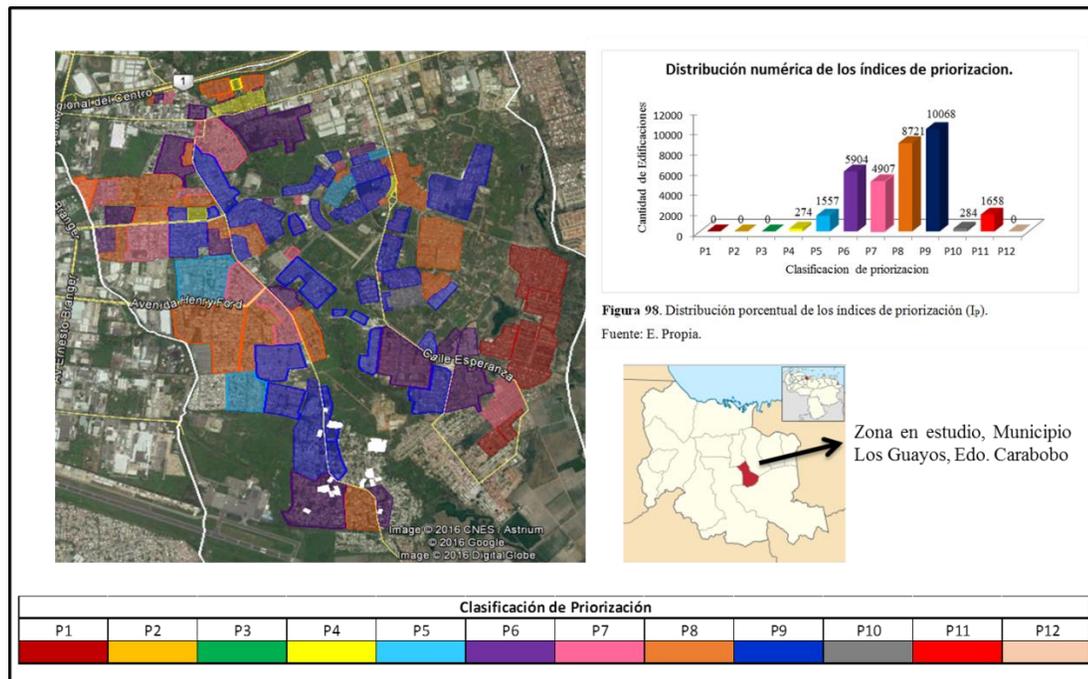
Figura 103. Distribución espacial aproximada de los índices de priorización.
